FORMATO DE INSPECCIONES DE SEGURIDAD Y SALUD

Codigo: JU-S-SS0-FOR-006					Fecha: 27/09/18		Version: 4						
DATOS DEL EMPLEADOR Razón social: Marcobre SAC N° de RUC: 20508972734 Ubicación / Domicilio: Calle Esquilache Nro. 371 LIMA - LIMA - SAN ISIDRO Tipo de actividad económica: Explotación de Otras Minas y Canteras N° de trabajadores: 365												Participantes de la inspección: 1. 2. 3. 4. 5.		
TIPO DE INSPECCIÓN:		Planeada		No Planeada		Otro:				RESPONSABLE DE LA INSPECCION:		Edy Villasante	FIRMA:	
AREA INSPECCIONADA		Chancadora primaria		FECHA:	13/04/2019	HORA:	09:00	EMPRESA:	CCICSK	RESPONSABLE DEL AREA INSPECCIONADA:		Edwin Herrera	FIRMA:	
OBJETIVO DE LA INSPECCION: Verificar el cumplimiento de los estándares establecidos en Mina Justa

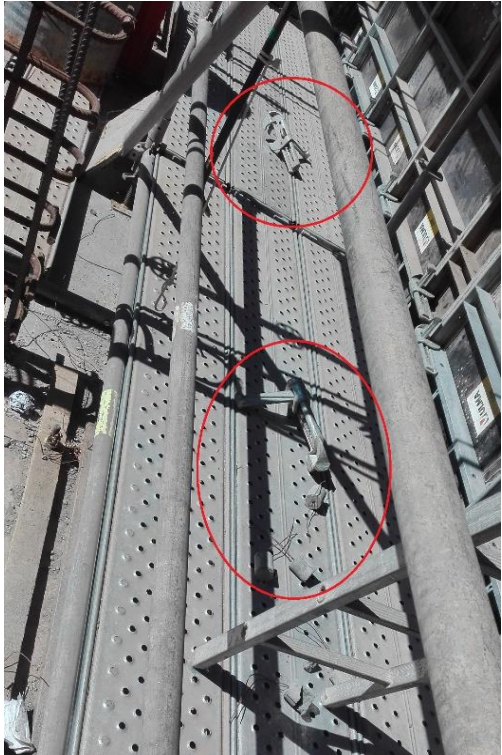
ITEM	Observación	Evidencia Inicial (Colocar Fotografía)			Acción Correctiva			Responsable de Cierre		Fecha de Cierre	Evidencia del levantamiento (Colocar fotografía)		Estado	
	Accesoris de andamios regados en acceso de andamios

Se informo al responsable y se realizo arden y limpieza			Edwin Herrera

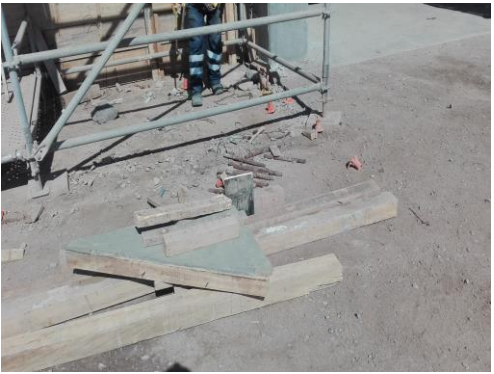
Restos de madera tirados en el piso sin nunguna señalización

Se informo al responsable para que realice la señalización			Edwin Herrera

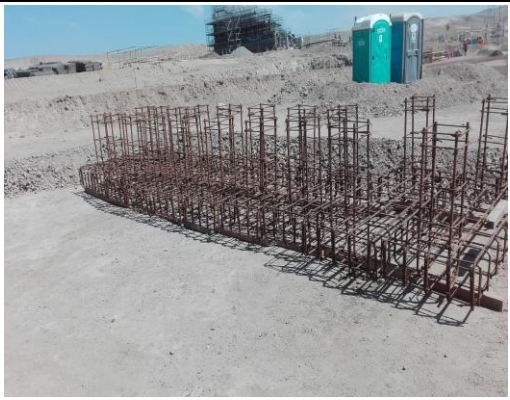
Acopio de acero armado en acceso peatonal

Se informo al responsable y se señalizó area de acopio			Edwin Herrera

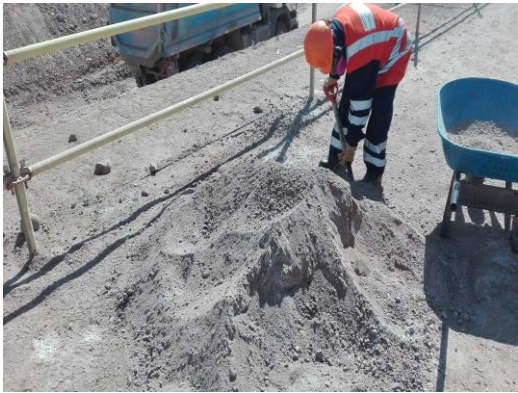
ITEM	Observación	Evidencia Inicial (Colocar Fotografía)	Acción Correctiva	Responsable de Cierre	Fecha de Cierre	Evidencia del levantamiento (Colocar fotografía)	Estado
	Personal realizado mecla de bentonita sin uso de Tybet

Se Informó al responsable para que el personal utilice Tybet	Agustin Mantilla
