INFORME DE EVALUACIÓN DE RIESGOS

MUNICIPIO DE CALI – EDIFICIO SAN MARINO

Instalación:	Municipio de Cali – Edificio San Marino
Dirección:	CL. 14 Norte N° 6 – 23 – Cali – Valle del Cauca - Colombia
Fecha de visita:	08/10/2018
Última visita:	No hay
Fecha informe:	19/11/2018
Realizado por:	Juan Carlos Peláez Loaiza
Revisado por:	Sinuhe Peña.
Archivo n°:	Z:\Municipio de Cali/Edificio San Marino /Ver0 09.10.2018.doc

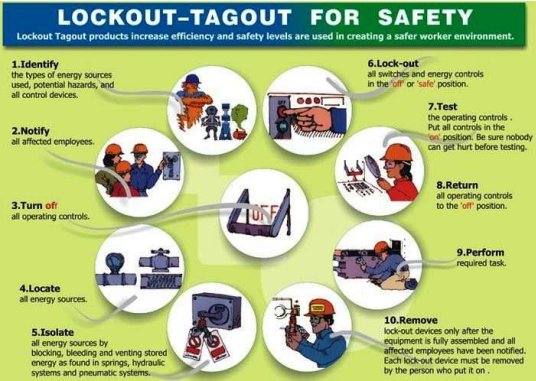
[2018-01]		[Procedimiento de energías peligrosas]	
RTM ID relacionada	2018-006		
Descripción	<p>Actualmente en el Edificio San Marino, se tienen establecidos diferentes procedimientos normalizados para la ejecución de trabajos que puedan generar una exposición de riesgos para la instalación, como trabajaos en caliente, altura y espacios confinados, pero no se está desarrollando el procedimiento para trabajos con energías peligrosas (Block out – Tag out), Los productos de bloqueo y etiquetado (Lock out/Tag out) están diseñados para proteger al personal de lesiones causadas por la puesta en marcha repentina de máquinas o equipos, o la liberación de energía peligrosa, durante labores de mantenimiento y reparación.</p> <p>Tienen como respaldo la norma "Control de Energía Peligrosa (bloqueo/etiquetado) del Título 29 del Código de Normas Federales (29 CFR) Parte 1910.147", emitida por la Administración para la Seguridad y Salud Ocupacional (OSHA, de sus siglas en inglés), de los Estados Unidos.</p> <p>Teniendo en cuenta lo anterior, se recomienda implementar el procedimiento lo más pronto posible, esto con el objeto de mitigar la probabilidad de ocurrencia de accidentes durante el desarrollo de actividades de inspección, verificación y/o mantenimiento a las redes y equipos que operan con energía eléctrica, neumática o hidráulica.</p>

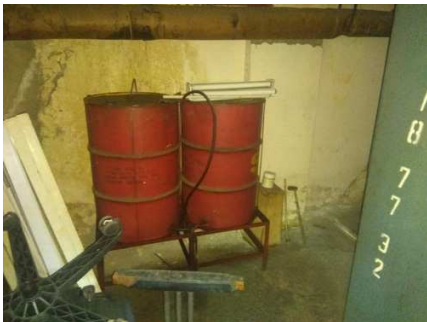
[2018-007]	[Almacenamiento de combustibles]
Descripción	<p>Si los tanques de almacenamiento de elementos inflamables (planta de emergencia) no son retirados, se recomienda que los mismos cuenten con diques de autocontenido (funcionales) que puedan soportar el 110% de la capacidad de estos. Es recomendable considerar los lineamientos de NFPA 30 y NFPA 704.</p> <p>Para el cargue y descargue de combustible es importante contar con un protocolo escrito que se dé a conocer a conductores y operarios involucrados en este proceso. Disponer instalado un sistema de puesta a tierra para los tanques de almacenamiento de líquidos inflamables, especialmente para los ubicados en zonas externas.</p> <p>Los tanques de almacenamiento de líquidos inflamables y corrosivos deben estar y mantenerse debidamente marcados; de igual manera, la capacidad de cada tanque deberá estar incluida dentro de la etiqueta, para ello, es conveniente acogerse a la NFPA 30.</p> <p>Los medidores de nivel de los tanques de combustible, tendrán que ser preferiblemente en un material resistente al fuego, evitando el uso de mangueras de plástico, las cuales son consumidas de inmediato en un incendio, ocasionando el correspondiente derrame de combustible. Debido a que la planta de emergencia ya no funciona, se recomienda retirar del edificio el Acpm almacenado, máxime porque está muy cerca de la subestación.</p>

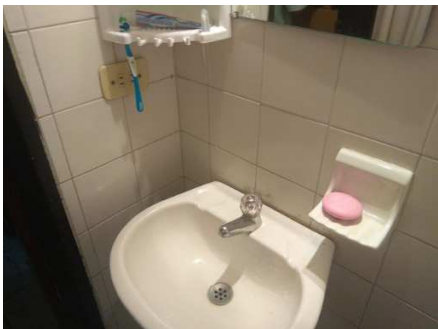
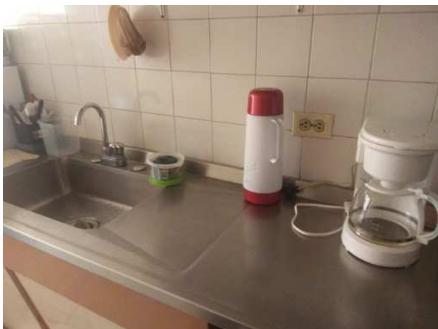
[2018-012]		[Tomas de corriente Zonas húmedas]	
Prioridad	Terminar en 6 meses	Tipo	Baja inversión
RTM ID relacionada	N/A		
Descripción	<p>Se recomienda realizar el cambio de las tomas de corriente de las cocinetas y baños y en general las que se encuentren a menos de un (1) metro de una fuente de agua por tomas de corriente con protección GFCI (Interruptor de Circuito por Falla a Tierra) ya que la última actualización del Reglamento Técnico de Instalaciones Eléctricas – RETIE 2014 indica en el numeral 27.4.1-f:</p> <p>“En las áreas donde la instalación genere mayor vulnerabilidad de la persona al paso de la corriente, tales como lugares húmedos, se debe utilizar interruptores de diferenciales de alta sensibilidad (GFCI o RCD)”.</p> <div style="display: flex; justify-content: space-around;">

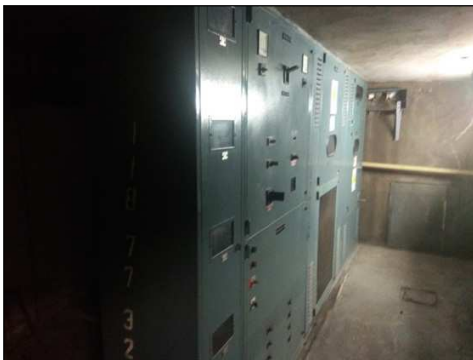
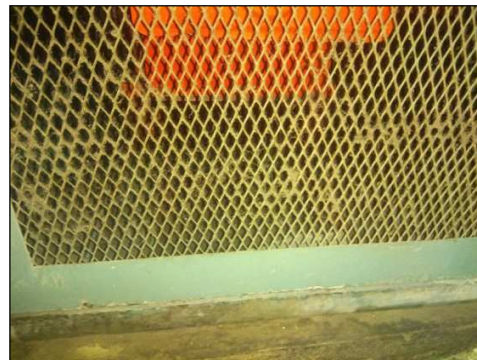
Subestación eléctrica

Se cuenta con una planta de emergencia con motor Cummins y generador Onan Genset de transferencia automática de 350 KVA, esta tiene la capacidad para soportar la exigencia del edificio.

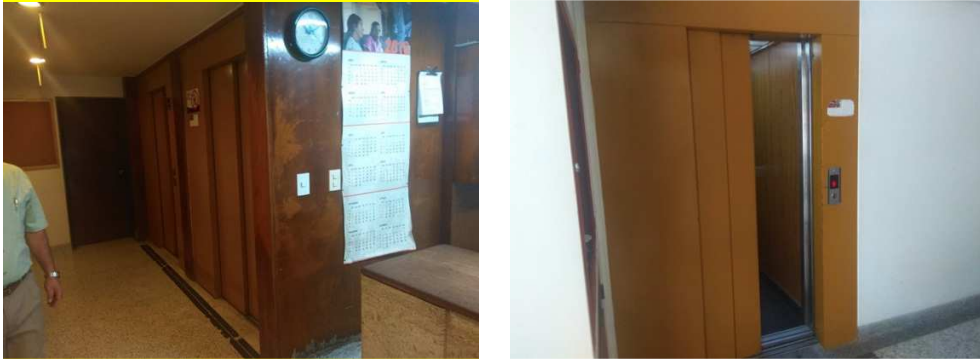
Ascensores

El edificio San Marino cuenta con un (1) ascensor marca Tecnivec para el servicio público; su capacidad es para seis (6) pasajeros (450 Kgs).

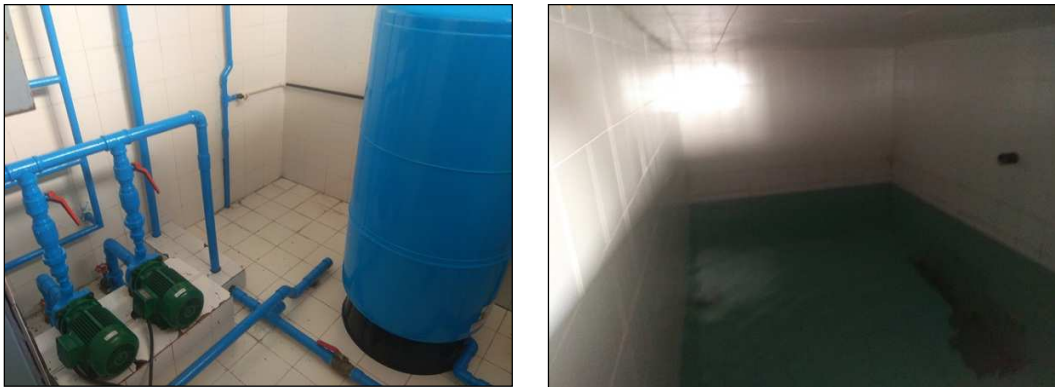
.Almacenamiento de agua – equipos de presión

Su uso básico se centra para consumo humano y servicios generales. Como fuente de suministro se tiene el acueducto de Cali. Se cuenta con dos tanques en concreto, uno en el sótano con capacidad para almacenar 30 m³ y otro en la terraza con capacidad para 25 m³.

Para el bombeo del agua a los diferentes puntos de consumo del edificio se cuenta con tres (3) bombas centrífugas marca IHM modelo 2A-28.0 con motor eléctrico de 28HP, una de ellas se mantiene de reserva.

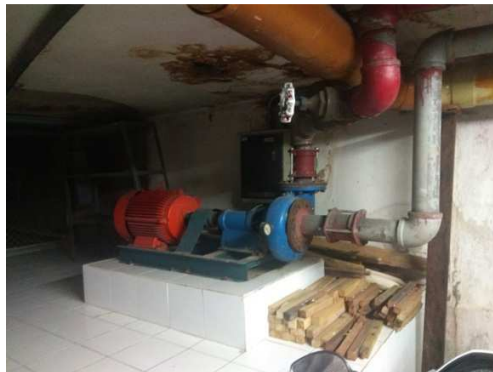
Se cuenta con una red hidráulica contra incendios no listada UL/FM, dotada de un motor eléctrico marca Siemens de 40 HP, sin bomba jockey; la red se alimenta de un tanque de agua de 20 m3 compartido con el consumo (No exclusivo para la Red); el sistema distribuye a un gabinete por piso; se cuenta con un par de siamesas sobre la calle 14 norte.
