PROYECTOS 2018

2. Mantenimiento de las estructuras de captación de pozos profundos

3. PROGRAMA DE MANTENIMIENTO Y LIMPIEZA DE TANQUES Y REDES

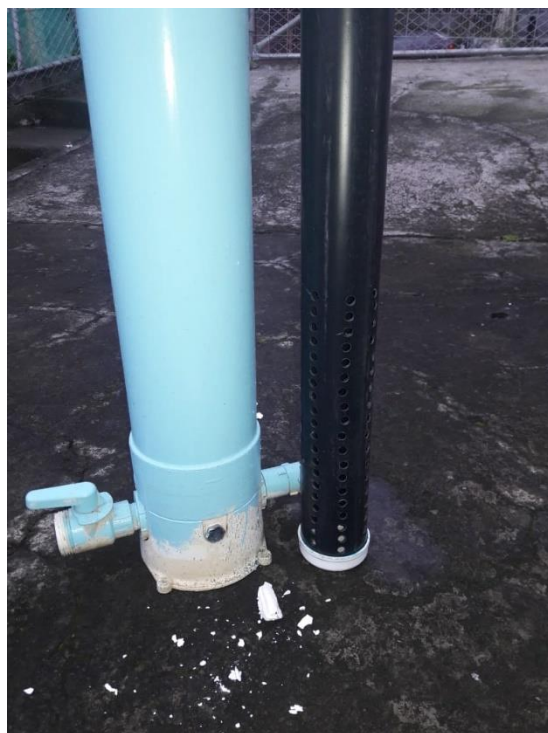
Limpieza de filtros de la cámara húmeda de cloración

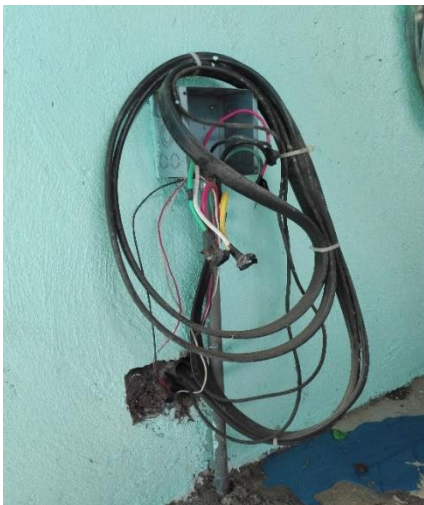
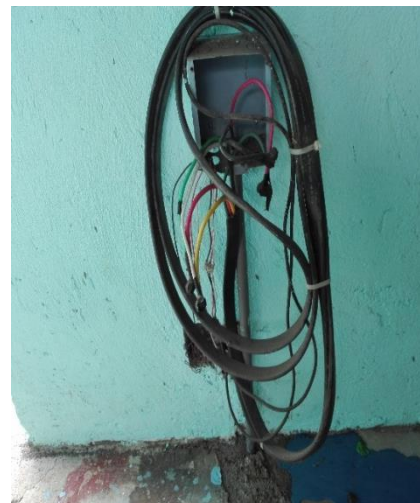
Cable sumergible de la bomba

Además, como parte del Código Eléctrico y para la protección de equipo, cables y personas de incendios o electrocución se han reforzado cajas de protección de los cables del área eléctrica de la bodega.

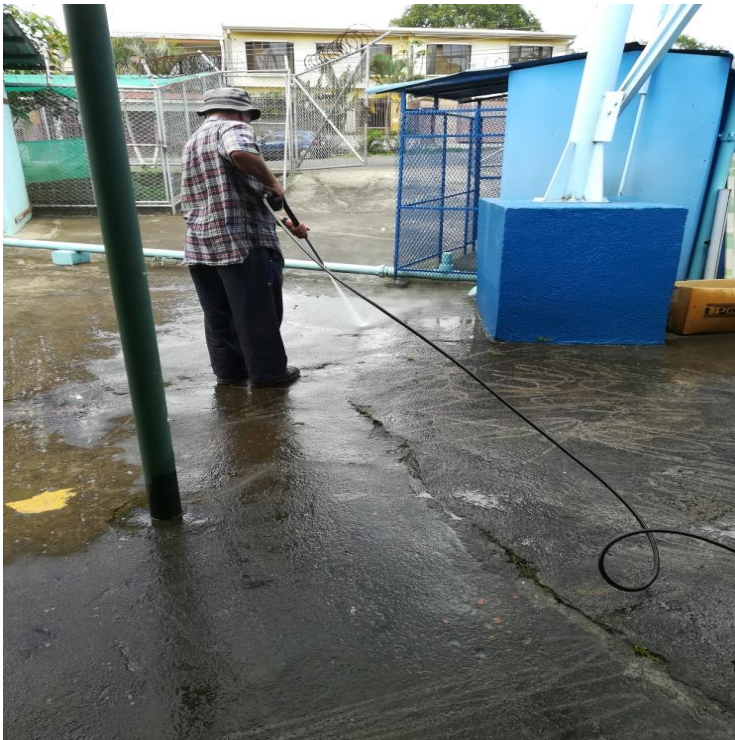
Lavado del área del tanque y pozo con hidrolavadora para mantener el área libre de musgo y gérmenes contaminantes.

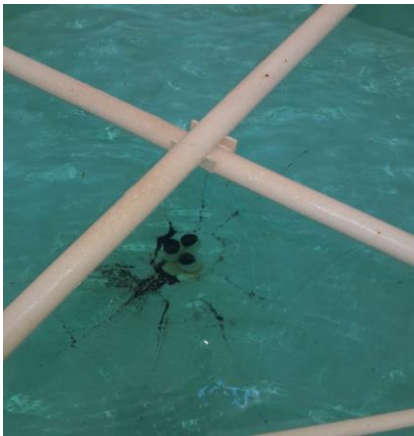
Lavada realizada el 21 de febrero 2018

Como se observa es poco el sedimento que se encuentra en el fondo del tanque.

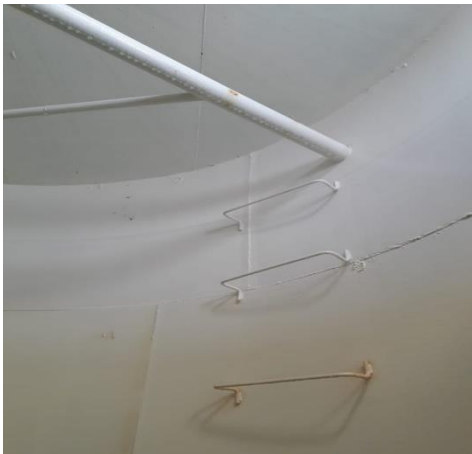
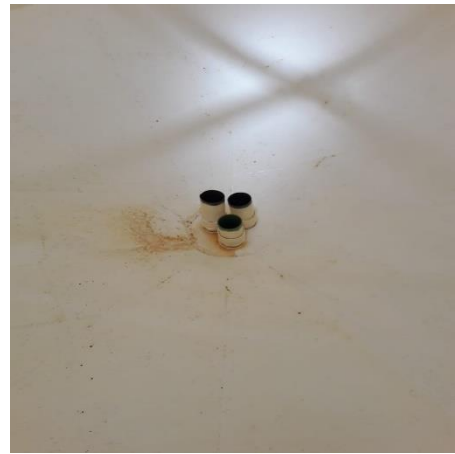
Despues de la lavada se puede observar que la pintura del interior del tanque aun esta en buen estado, sin embargo se empieza a notar puntos de corrosion por lo que se la Junta Directiva tomara el acuerdo de hacer la provision presupuestaria para la pintura interna del tanque.

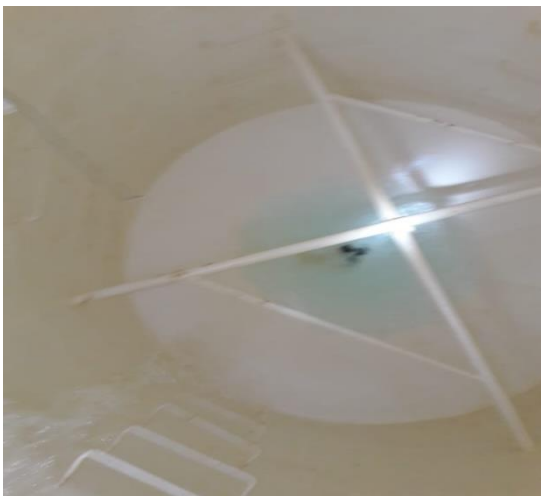
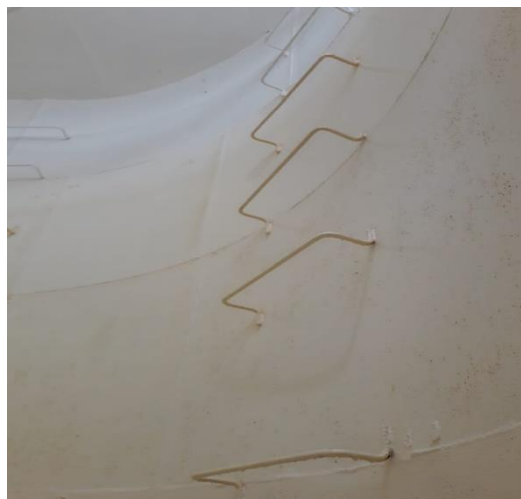
Lavada interior del tanque: 12 octubre 2018

Notese que el area de la paredes y el fondo se encuentran aun en muy buen estado.

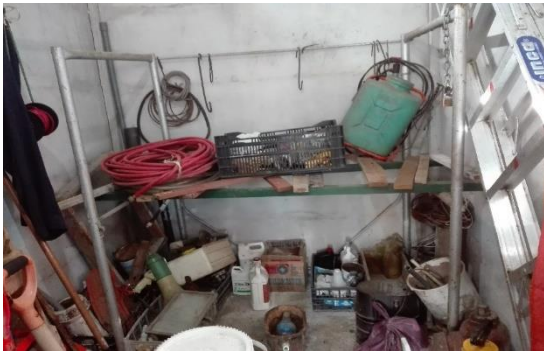
A esta bodega de herramientas se le dio un proceso de cambio bastante significativo, gracias a la colaboracion de estudiante de la UTN que realizan el TCU en esta comunidad.
