المرور على المحطات البحرية بقطاع بورسعيد (الجونة - الرسوة - رأس العش - التينة - الكاب - القنطرة).

- قام مندوبي المتابعة والرقابة يوم الأربعاء الموافق ٢٠٢٢/٣/٢٣ بمعاينة كلاً من (برج الإرشاد الرئيسي - الإستراحات - غرف المولدات - أبراج الرادارات - السقالة البحرية ومظلة اللنشات - الموقع العام) بالمحطات وكانت نتائج المرور كالآتي :

صور توضح بعض ملاحظات المرور على المحطات البحرية بقطاع بورسعيد بتاريخ ٢٠٢٢/٣/٢٣

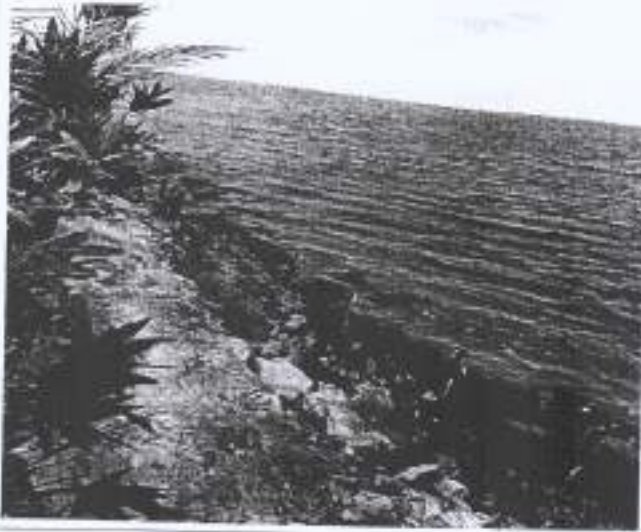
- تغيير الشبائك الألومنيوم لواجهات مبنى التحركات .
- ترميم التكسيات بجوار السقالة الشرقية لجونة اللشبات بنسبة إنجاز حوالي ٥٠% .
- الصيانة الداخلية لمبنى التحركات (ترميم - بلاط - دهانات - سباكة - كهرباء) .
- أعمال إنشاء محطة تموين وقود للوحدات البحرية التابعة لإدارة التحركات بجونة القاطرات بنسبة إنجاز حوالي ٥٠% ، مقولة شركة / Oilibya .

سوء حالة الترسبات بمحطة الجونة

- تلافى الملاحظات الواردة بالإجراءات عاليه .
- نهو أعمال ترميم الترسبات بجوار المقالة الشرقية لجونة اللنشآت ، وكذا صيانة السور الخارجي بالجزء الغربى لمحطة الجونة ببورفؤاد .

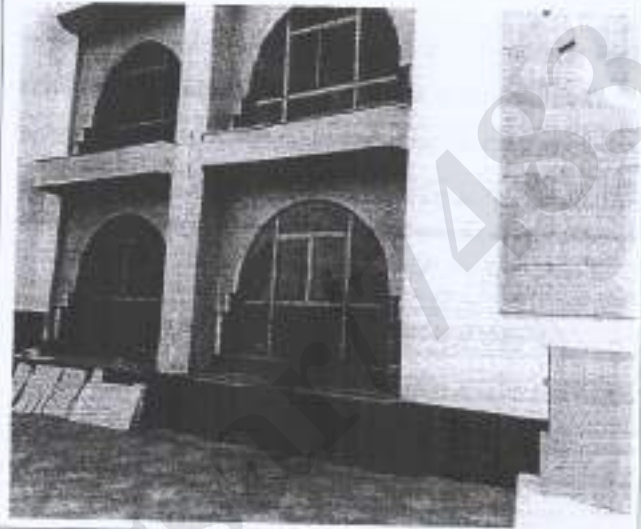
تغيير الشبليك الألومنيوم للمبنى الإداري بمحطة الجونة

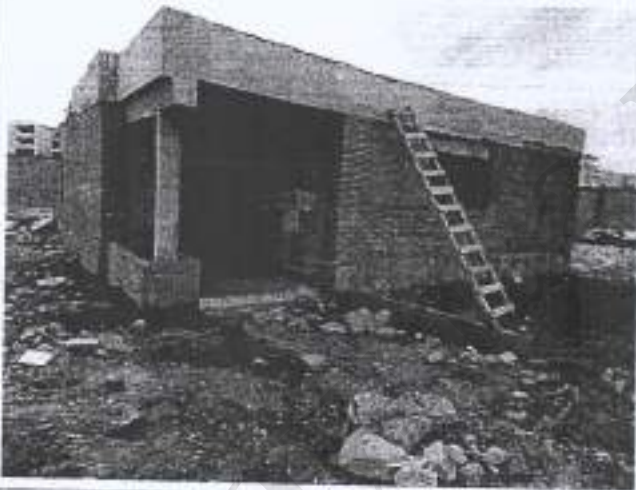
- وجود غرفة قديمة غير مستغلة بجوار سور المحطة جهة الغرب مطلوب تحديد مدى الإحتياج لها .
- عدم وجود بوابة بالسور الغربي للمحطة لإمكان دخول معدات مكافحة التلوث .
- وجود فتحة (كسر) بالسور جنوب الرصيف البحري مطلوب تقطيلها ، وكذا وجود هيش ومخلفات وفرايا وغرفة سيفون قديم خارج الخدمة مطلوب إزالتها .

وجود غرفة قديمة غير مستغلة بمحطة الرسوة

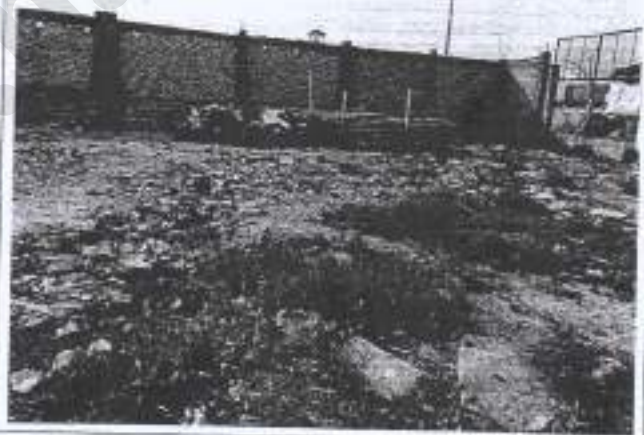
- تم نهر إنشاء السور الخارجى للمحطة بمعرفة محافظة بورسعيد وعلى نفقتها ومتبقي التطهيرات والدهانات.

عدم استكمال تشطيب السور الخارجي بمحطة الرسوة

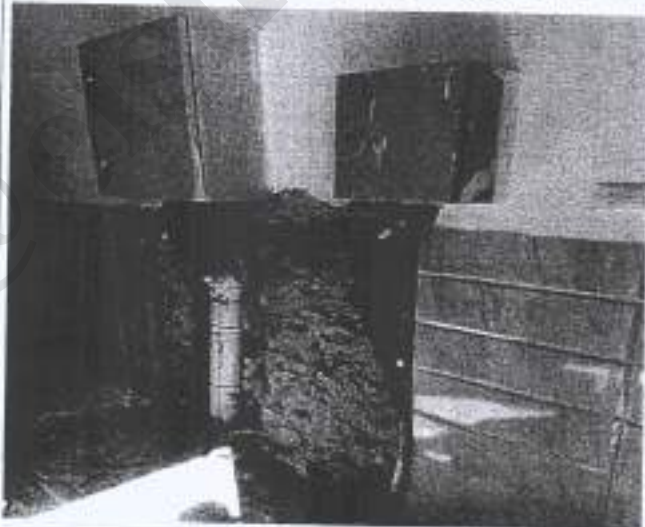
- استكمال تركيب سيراميك الحوائط بغرفة المولدات .

استكمال سيراميك الحوائط بغرفة المولدات بمحطة القنطرة

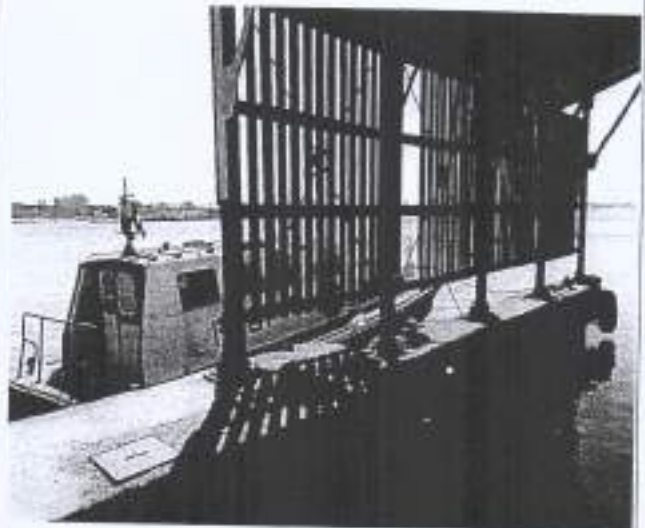
- عمق المياه بالسقالة البحرية تحت المظلة غير كافى لتراكي اللشبات ويتم تراكبها خارج المظلة .
- سوء حالة كلاً من (غرفة مهمات الحريق - غرفة مولد المراقبة الإلكترونية - الغرفة بالدور الأرضي بمبنى المراقبة الإلكترونية) ووجود مخلفات وفرايا بهم ، ومطلوب تحديد مدى الإحتياج للمولد الموجود .
- وجود خزان مياه معدني قديم بالمحطة خارج الخدمة ومطلوب إزالته .

تراكي اللش خارج المظلة الخاصة به محطة القنطرة

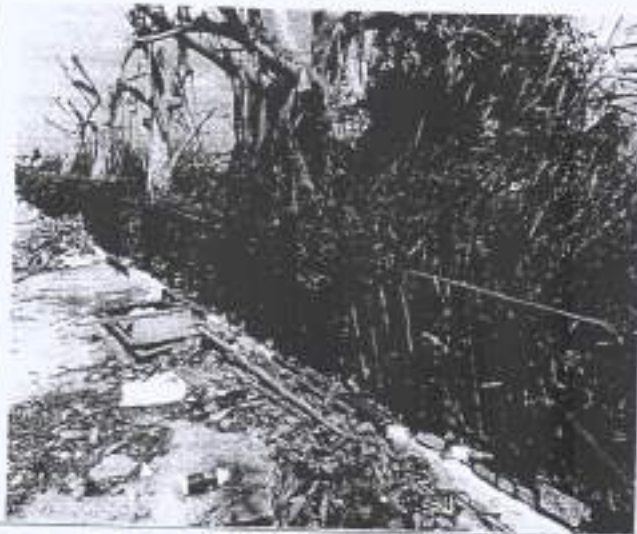
- استكمال ترميم الجزء التالف من السور على التربة جهة الجنوب

وجود هيش كثيف وتلف جزء من سور المحطة على التربة بمحطة رأس العش

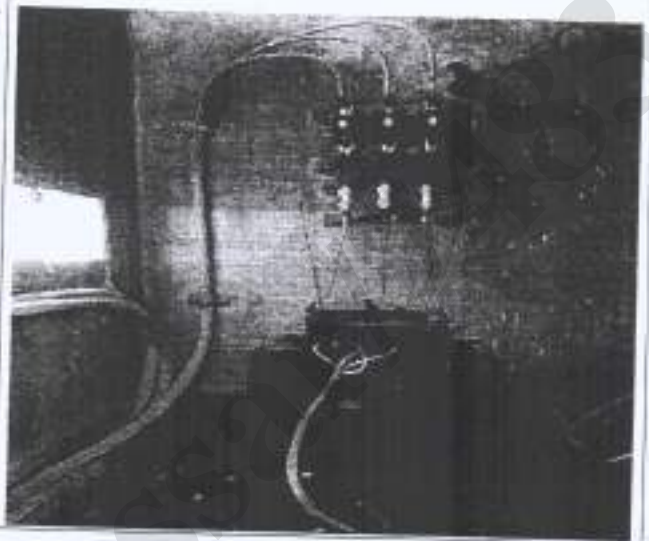
- سوء حالة غرفة المحول الكهربى بالمحطة .
- سوء حالة عدد/ ١ استراحة (استراحة رقم/ ١) من الداخل ومطلوب عمل صيانة شاملة لها .

سوء حالة غرفة المحول الكهربى بمحطة رأس العش

- تلافى الملاحظات الواردة بالإجراءات عاليه .
- التنسيق مع شركة القناة لتوزيع الكهرباء لتمكين أشغال بورسعيد من عمل الصيانة اللازمة لغرفة المحول الكهربى بمحطة رأس العش .
- التنسيق مع إدارات (الأشغال - الاتصالات ونظم المعلومات - الترسانات) لتحديد المسارات الأرضية لشبكات برج الرادار الجديد بمحطتي (التينة - الكاب) حتى يتسنى لإدارة الأشغال نهو أعمال رصف الطرق الداخلية ، وكذا مراجعة وتأمين الكابلات أسفل برج الإرشاد بمحطتي (رأس العش - القنطرة) .
- التنسيق مع اللجنة الفرعية للسلامة والصحة المهنية ببورسعيد لعمل اللازم نحو مراجعة حثفيات وصناديق الحريق بالمحطات .

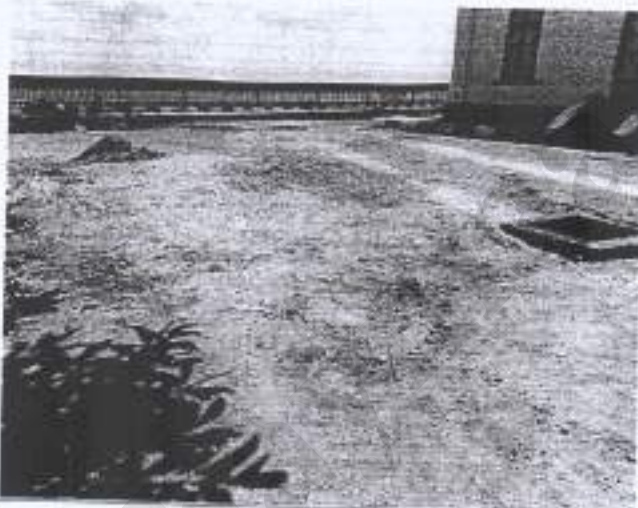
- أعمال رصف الطرق الداخلية ولم يتم البدء بها لعدم تحديد المسارات الأرضية لشبكات برج الرادار الجديد (كهرباء - اتصالات - مراقبة إلكترونية) ، وكذا عدم تغطية غرف التفتيش وتشطيبها من الداخل .
- سوء حالة غرفة المولدات القديمة ووجود مولد للمراقبة الإلكترونية بها ومطلوب تحديد مدى الإحتياج لهما .

سوء حالة الطرق الداخلية بمحطة التينة

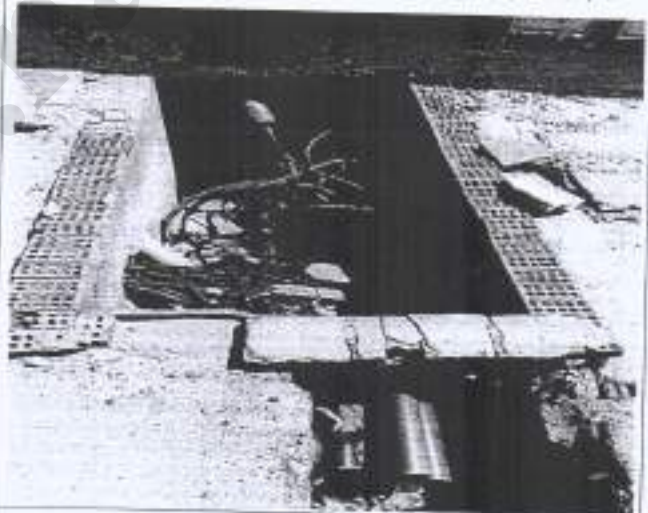
عدم تغطية وتأمين غرف التفتيش بالموقع العام بمحطة التينة

- تلافى الملاحظات الواردة بالإجراءات عاليه .
- التنبيه على مقاولي الصيانة (مباني - مزروعات - طرق) بسرعة نهو الأعمال المطلوبة ورفع المخلفات وكذا تغطية وتأمين غرف التفتيش بالموقع العام بمحطتي (التينة - الكاب) .

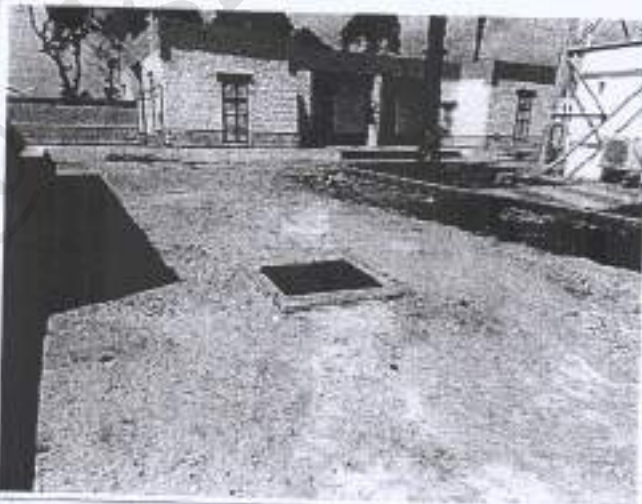
- أعمال رصف الطرق الداخلية للمحطة ، وكذا عدم تغطية غرف التفتيش وتشطيبها من الداخل .
- سوء حالة غرفة المولدات القديمة ووجود مولد للمراقبة الإلكترونية بها ومطلوب تحديد مدى الإحتياج لهما .

سوء حالة الطرق الداخلية والمزروعات بمحطة الكاب

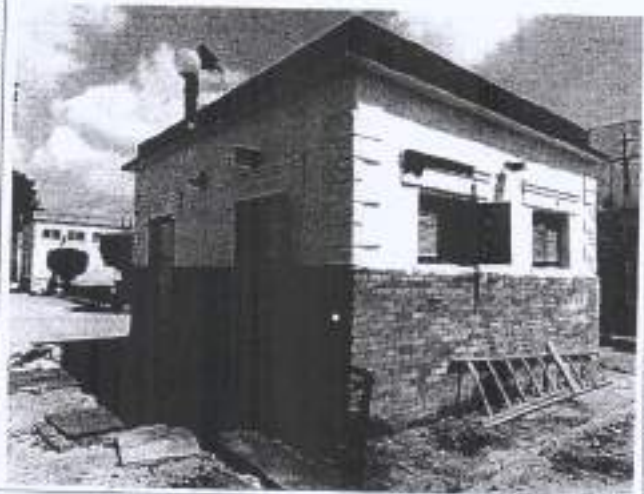
مطلوب تحديد الإحتياج لغرفة المولدات القديمة بمحطة الكاب
