Ошибки в микроконтроллерах серии 1986BE9x, K1986BE9x и MDR32F9Qx

Этот документ содержит все, известные на дату его создания, ошибки в серийно выпускаемых с начала 2011 года микроконтроллерах серии 1986BE9x, K1986BE9x и MDR32F9Qx (в корпусах) и кристаллов K1986BE91H4 (включая версию 1986BE94T).

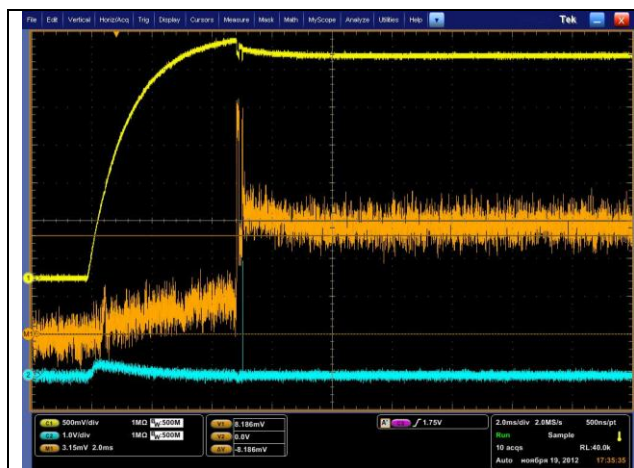
При включении питания микросхемы, при отрицательных температурах ($-10 \dots -60^\circ\text{C}$), при небольших скоростях нарастания питающего напряжения (менее 1 В/мс) на выводах пользовательских портов микросхемы вместо ожидаемого третьего состояния может быть сформирован высокий потенциал, равный текущему напряжению питания. Длительность выдачи ошибочного импульса с высоким потенциалом при экспериментах достигала 200 мс.

Ожидаемый режим работы

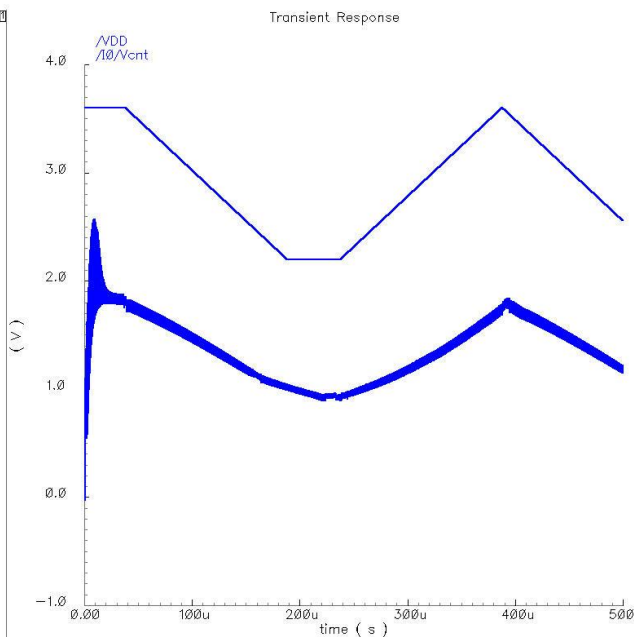
Изменение напряжения питания U_{cc} (на рисунке верхняя линия) с уровня 3,6 В до 2,2 В за 150 мкс и обратно

Изменение напряжения питания в предельно-допустимом диапазоне со скоростью больше 5 В/мс. Чем больше скорость изменения напряжения питания, тем больше изменение выходной частоты. Чем больше входная частота, тем больше изменение выходной частоты. Чем больше коэффициент умножения, тем больше изменение выходной частоты

В реальной жизни изменение напряжения питания с такими скоростями маловероятны. Но при возможности возникновения такого рода сбоев рекомендуется увеличить емкости по питанию и установить большее, чем требуется время задержки при выборке из Flash.

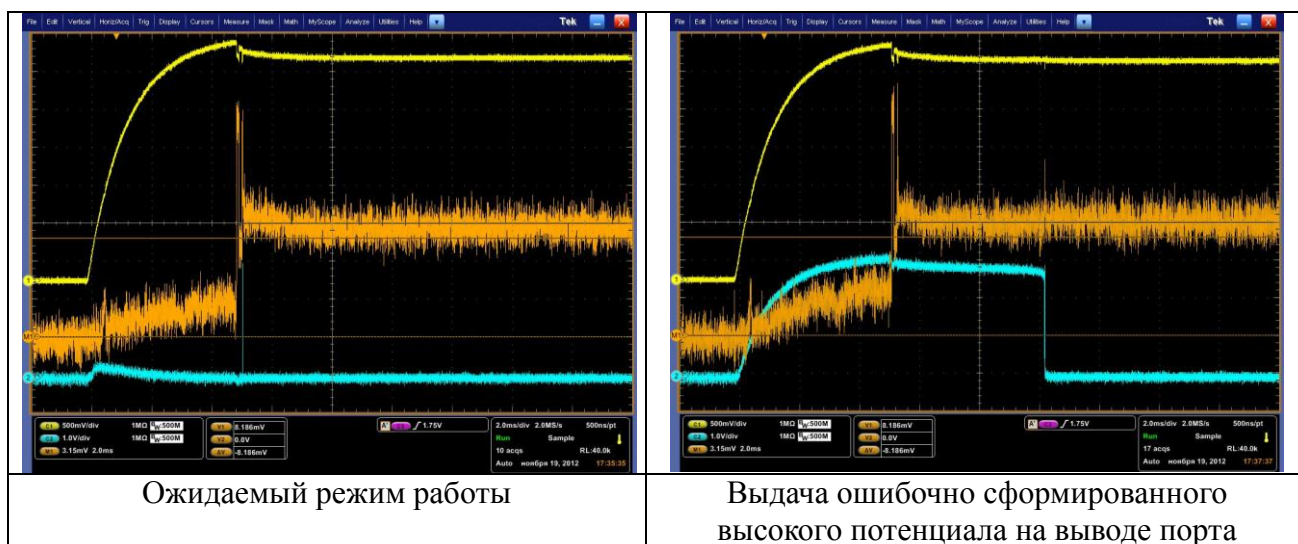
При включении питания микросхемы, при отрицательных температурах (-10...-60 °C), при небольших скоростях нарастания питающего напряжения (менее 1 В/мс) на выводах пользовательских портов микросхемы вместо ожидаемого третьего состояния, может быть сформирован высокий потенциал, равный текущему напряжению питания. Длительность выдачи ошибочного импульса с высоким потенциалом при экспериментах достигала 200 мс.
