Tratativas
Foi repuxado 20mts
1 CEO 48
72 fusões
16 tubo loose sem sangria
1 álcool isopropílico
1 fita isolante
SGM : 2026529356

Avenida jerome case, 1081

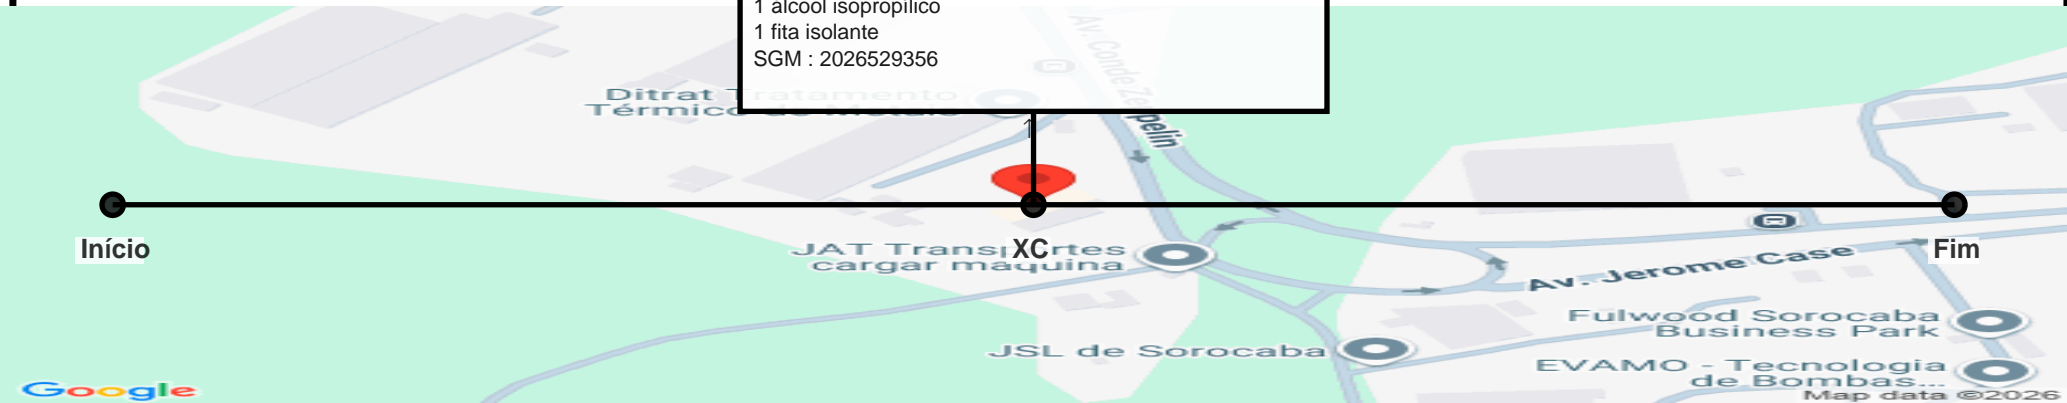
Foi repuxado 20mts
1 CEO 48
72 fusões
16 tubo loose sem sangria
1 álcool isopropílico
1 fita isolante
