Tratativas

Avenida jerome case, 1081

SGM - 2026529356

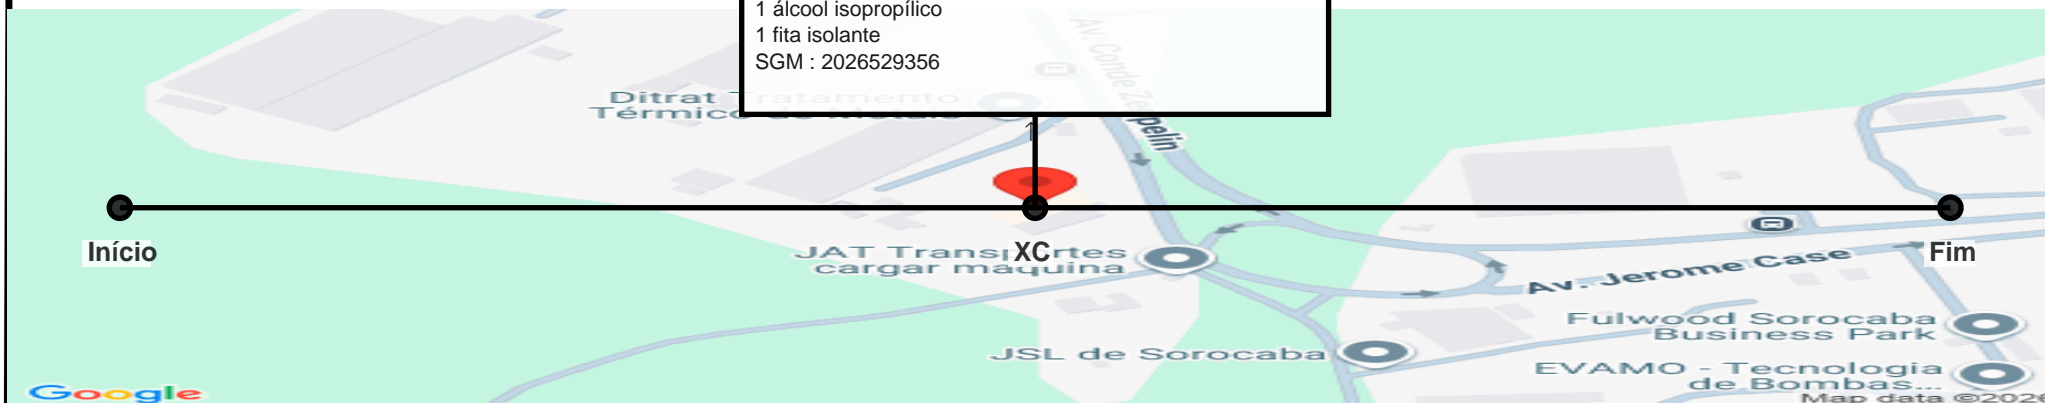
Foi repuxado 20mts
1 CEO 48
72 fusões
16 tubo loose sem sangria
1 álcool isopropílico
1 fita isolante
SGM : 2026529356
