OR / OT N°		EXECUTANTE	Emerson Pereira	RE:	0102059848	CHECK LIST ELABORAÇÃO CROQUI - ENDEREÇO DO LOCAL TRABALHADO COM NUMERAÇÃO DE REFERENCIA - TIPO DE POSTEAÇÃO - METRAGEM ENTRE POSTES (pp) - METRAGEM DE VOLTA TECNICA/SOBRA - INFORMAÇÃO DE CABO / PRIMARIA - INFORMAÇÃO DE NUMERO DE CAIXA E DISTRIBUIÇÃO - ELABORAÇÃO DE FOLHA DE OCORRENCIA HAVENDO ANORMALIDADE NA EXECUÇÃO DO SERVIÇO	
OC / TA / GPON / TQT / MASSIVA	352639610		EXECUTANTE	Leonardo Félix	RE:	0102063528		
DESCRIÇÃO DO SERVIÇO	Abalroamento por carga alta		EXECUTANTE	Pablo Daniel	RE:	0102059303		
ENDEREÇO DO SERVIÇO	Rua lupo panelli		EXECUTANTE		RE:			
LOCALIDADE	Cerquilha - SP	ES: <input type="text"/> AT: <input type="text"/>	EXECUTANTE		RE:			
CABO / TRONCO	<input type="text"/> PRIM <input type="text"/> DIST.: <input type="text"/>		EXECUTANTE		RE:			
SGM N°	2025487861		PLACA DO VEICULO	RVQ0G58	SUPERVISOR	Wellington	DATA SERVIÇO	12/11/2025

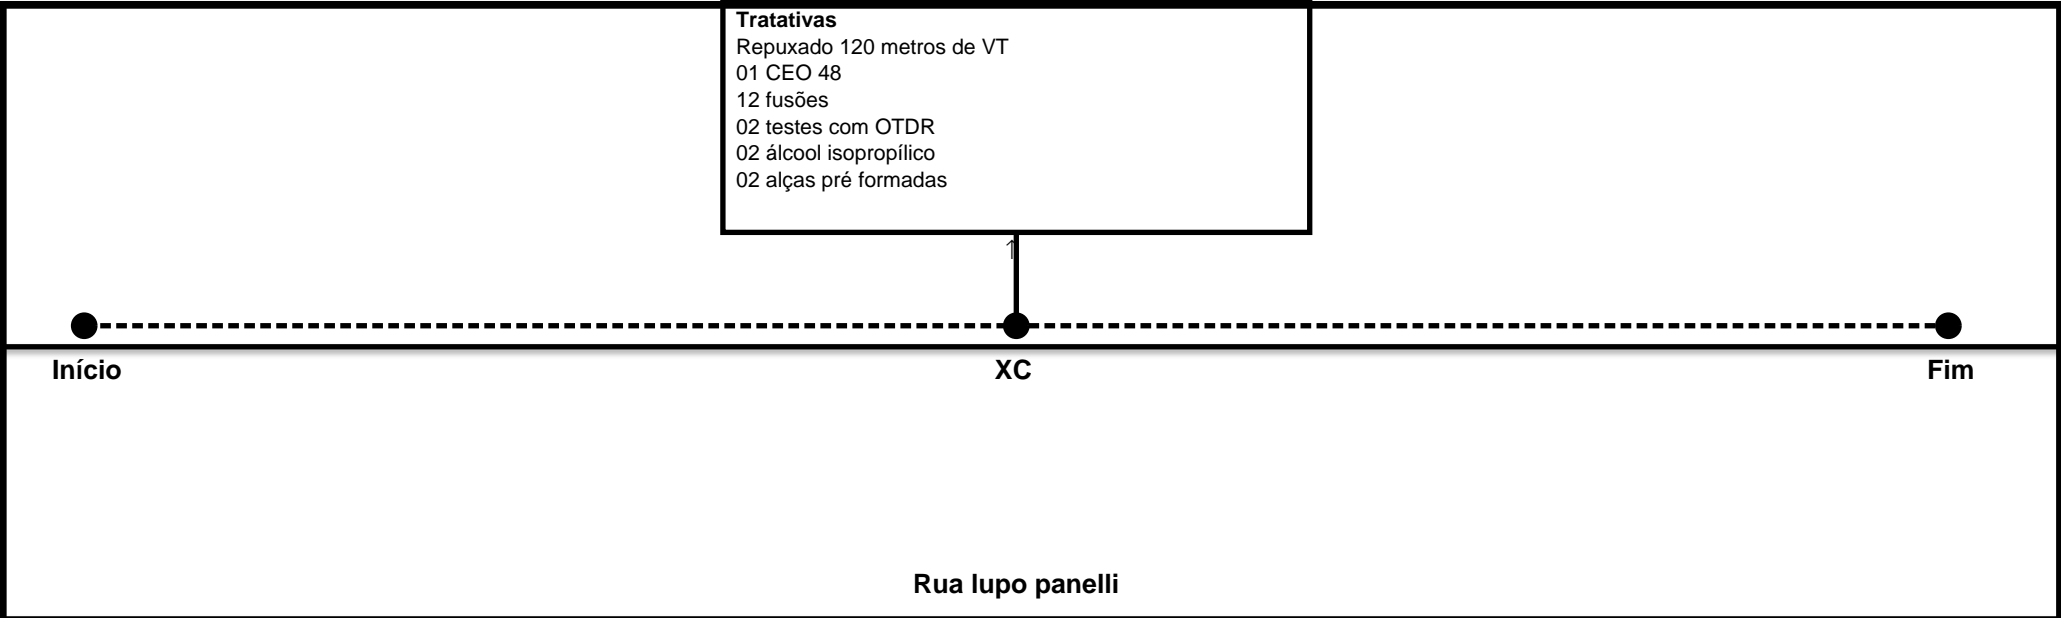
Tratativas
Repuxado 120 metros de VT
01 CEO 48
12 fusões
02 testes com OTDR
02 álcool isopropílico
02 alças pré formadas

MATERIAL GASTO: Repuxado 120 metros de VT 01 CEO 48 12 fusões 02 testes com OTDR 02 álcool isopropílico 02 alças pré formadas	MATERIAIS RETIRADA	QTD.
