# Informe Solicitud de Mantención de Muebles

Folio: R0000099

Punto: AVDA. AMÉRICO VESPUCIO 1501 RIPLEY TOLTÉN

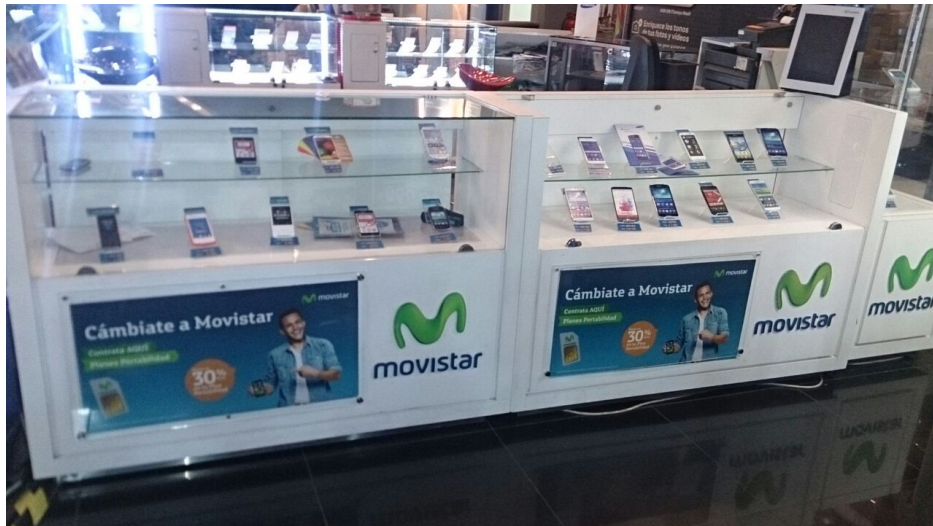
MESON 2011

EMBELLECEDOR TAPA ALUMINO 19 X 8MM REDONDA Antes

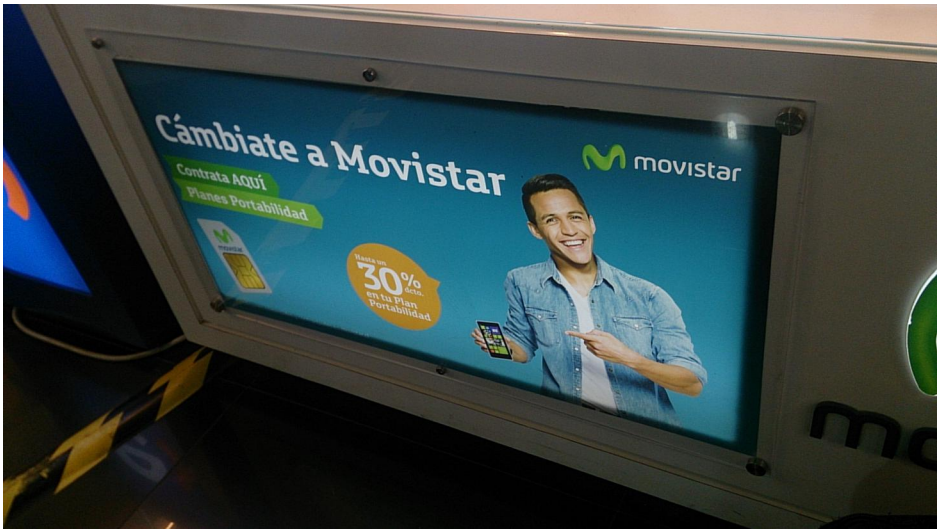
MESON 2011

EMBELLECEDOR TAPA ALUMINO 19 X 8MM REDONDA Despues

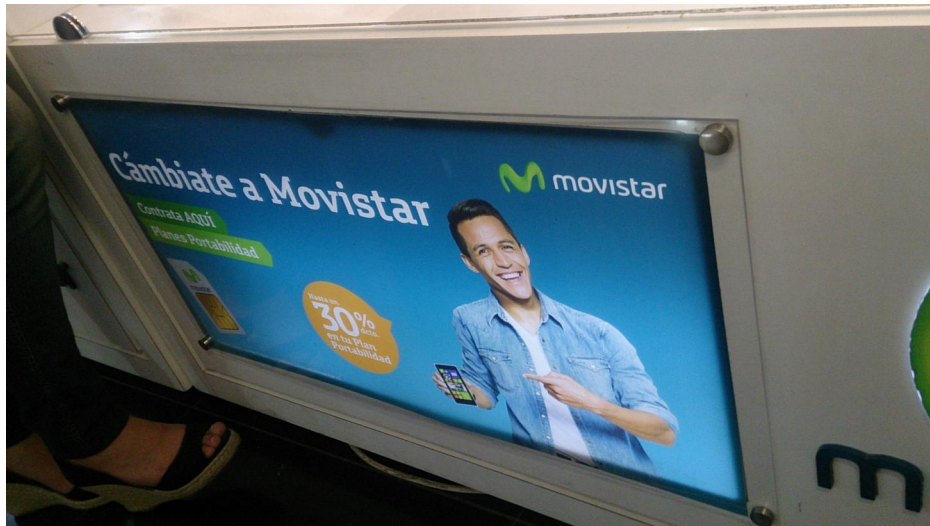
MESON 2011

pegado vidrio Antes

SE REALIZA INSTALACIÓN DE VIDRIOS DESPEGADOS. ESTOS QUEDAN  
FUERES Y CON BUENA FIJACIÓN. EL PEGAMENTO UTILIZADO FUE LOCTITE.  
SE CERRAN E HERRAJES DE BARRAS. (P)
