MOTORRAD

Langstreckentest Suzuki GT 750J

22 DM 1.50 · 4. November 1972

Langstreckentest Suzuki GT 750 J

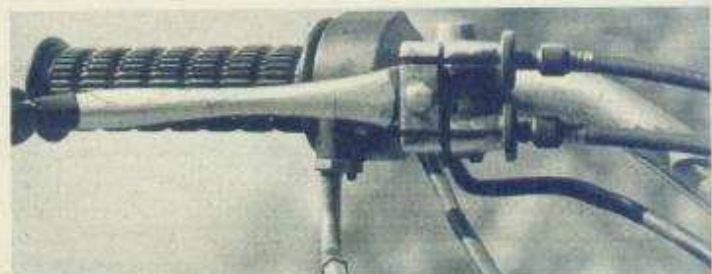
Rechts: gewaltige Ausmaße hat auch die doppelte Duplexbremse im Vorderrad. Ab 1973er Modell kommt hier eine Scheibenbremse rein.

Die Wirkung der doppelten Duplexbremse im Vorderrad war an der Testmaschine dem Aufwand nicht entsprechend, selbst bei sorgsamster Pflege und genauester Einstellung. Es gibt normale Duplexbremsen mit besserer Wirkung. Abhilfe wird hier ab den 1973er Modellen durch hydraulisch betätigte Doppelscheibenbremsen geschaffen. Wir haben die Vorder- und die Hinterradbremse mehrere Male im Pflegegarnus ausgebaut und neu eingestellt. Den Seilzug für die Betätigung der einfachen hinteren Trommelbremse halten wir für unterdimensioniert. Dort gehört unseres Erachtens ein auf die Schwingenbewegung abgestimmtes, stabiles Bremsgestänge hin.

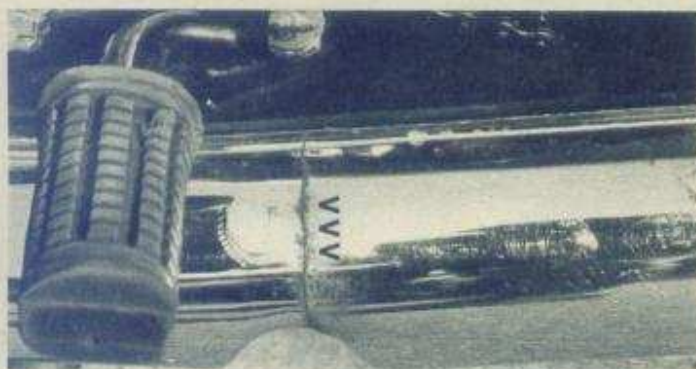
km-Stand 4300: Riß im linken,

oberen Schalldämpfer (Foto rechts oben), der bis zur Naht durchwandert. Schlecht schweißbar, weil zu dünnes Blech. Da keine Leistungseinbuße und keine Geräuschänderung erkennbar und der Riß nicht weiterwanderte, wurde der Schalldämpfer belassen (hätte sonst samt Auspuffrohr ausgewechselt werden müssen). Ersatzteillager zum Zeitpunkt des

Oben: der Riß im linken, oberen Schalldämpfer. Da Schalldämpfer und Rohr zusammengeschweißt sind, ist eine komplette neue Anlage erforderlich.

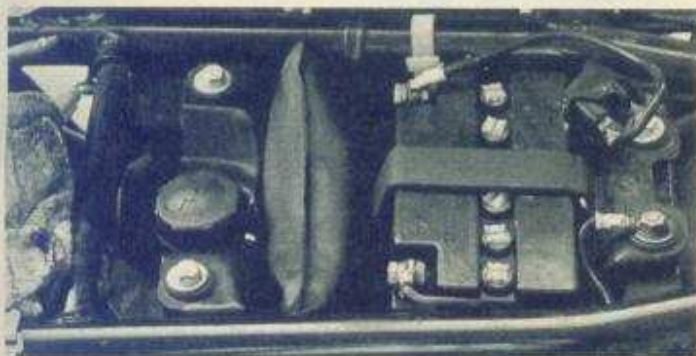
Darunter: der Öleinfüllstutzen liegt etwas ungünstig unter dem Sitz. Ohne Ölsabberei ging das bei keinem Füllvorgang ab.
