# Kreekrug Infiltratie Systeem Proef

**Periode monitoring:** tot 31 december 2017

**Doelstelling van de monitoring:**

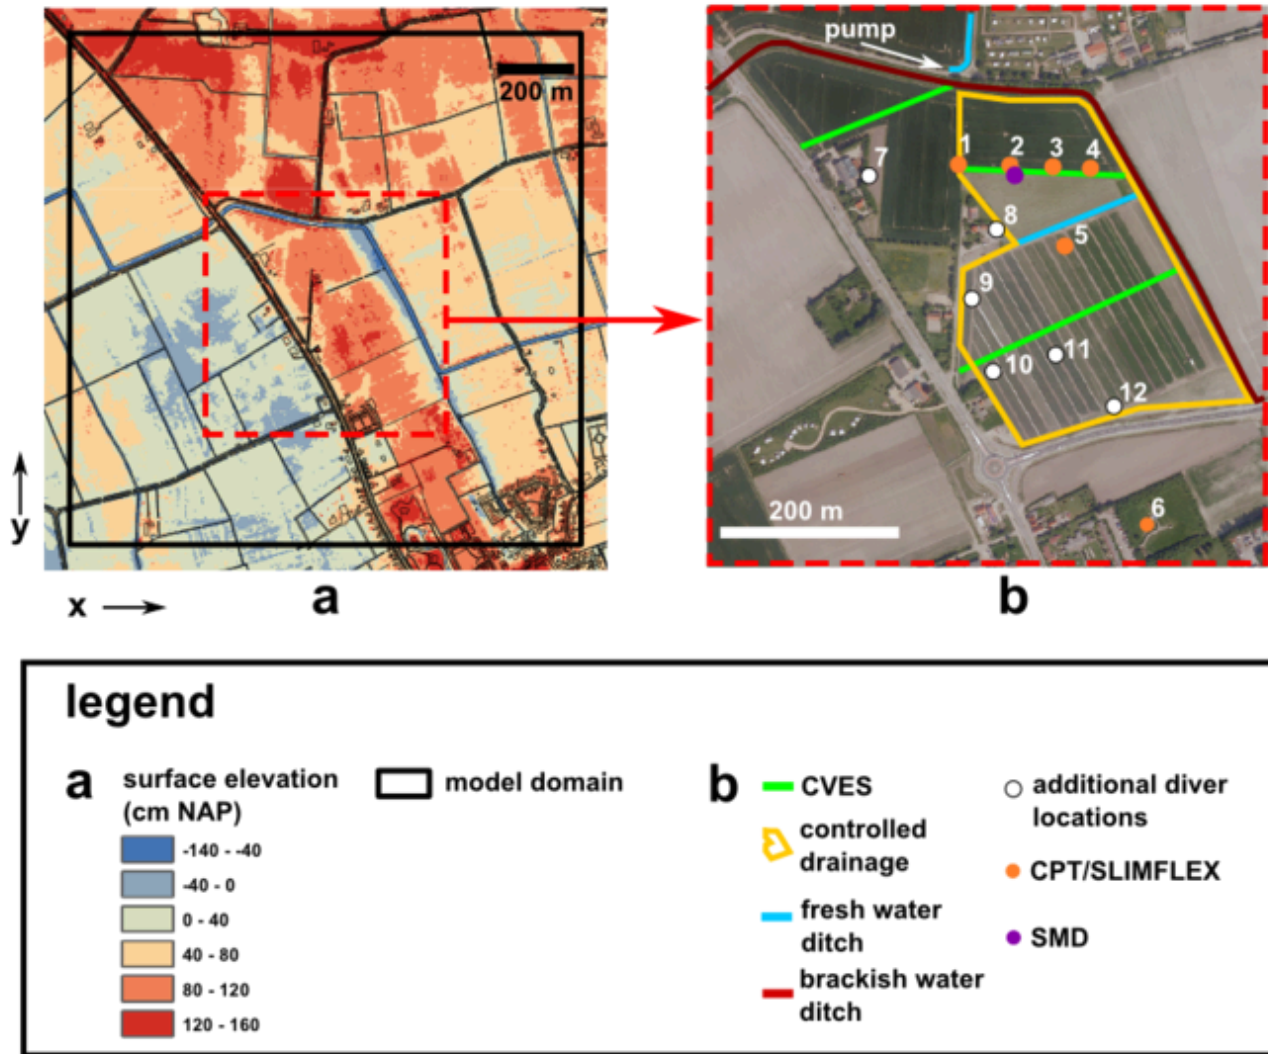
*Figuur 1: Overzicht meetpunten Kreekrug Infiltratie Proef.*

Het monitoren van de grondwaterstanden verloopt goed. Bij de laatste meetronde (maart 2016) is een niet-uitleesbare diver aangetroffen op meetpunt 4 (Figuur 1). Bij de volgende meetronde zal deze vervangen worden. Figuur 2 toont het verloop van de grondwaterstand op meetpunt 4.

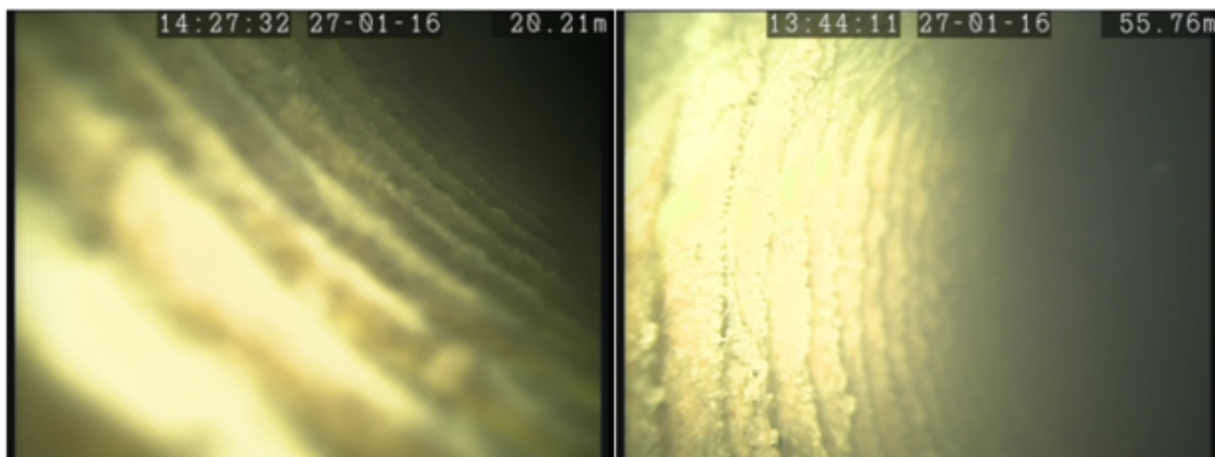
*Figuur 3: beelden van het cameraonderzoek.*

In samenwerking met Koen Zuurbier (Werkpakket 2; Freshmaker) is in januari 2016 een camera-onderzoek in de drains uitgevoerd (zie Figuur 3). Daarbij is geconstateerd dat er lichte aanslag aanwezig is aan de binnenkant van de drains. Uit gesprekken met de drainage-installateur blijkt dit echter (nog) geen probleem. De boeren constateren dat het drainagesysteem nog net zo werkt als vlak na de aanleg, en ook aan de grondwaterstanden te zien lijkt het systeem nog voldoende te werken. Overwogen wordt wel om het camera-onderzoek in 2017 nogmaals uit te voeren, om te onderzoeken of de aanslag is toegenomen. Indien dit het geval is worden reinigingsmaatregelen genomen.

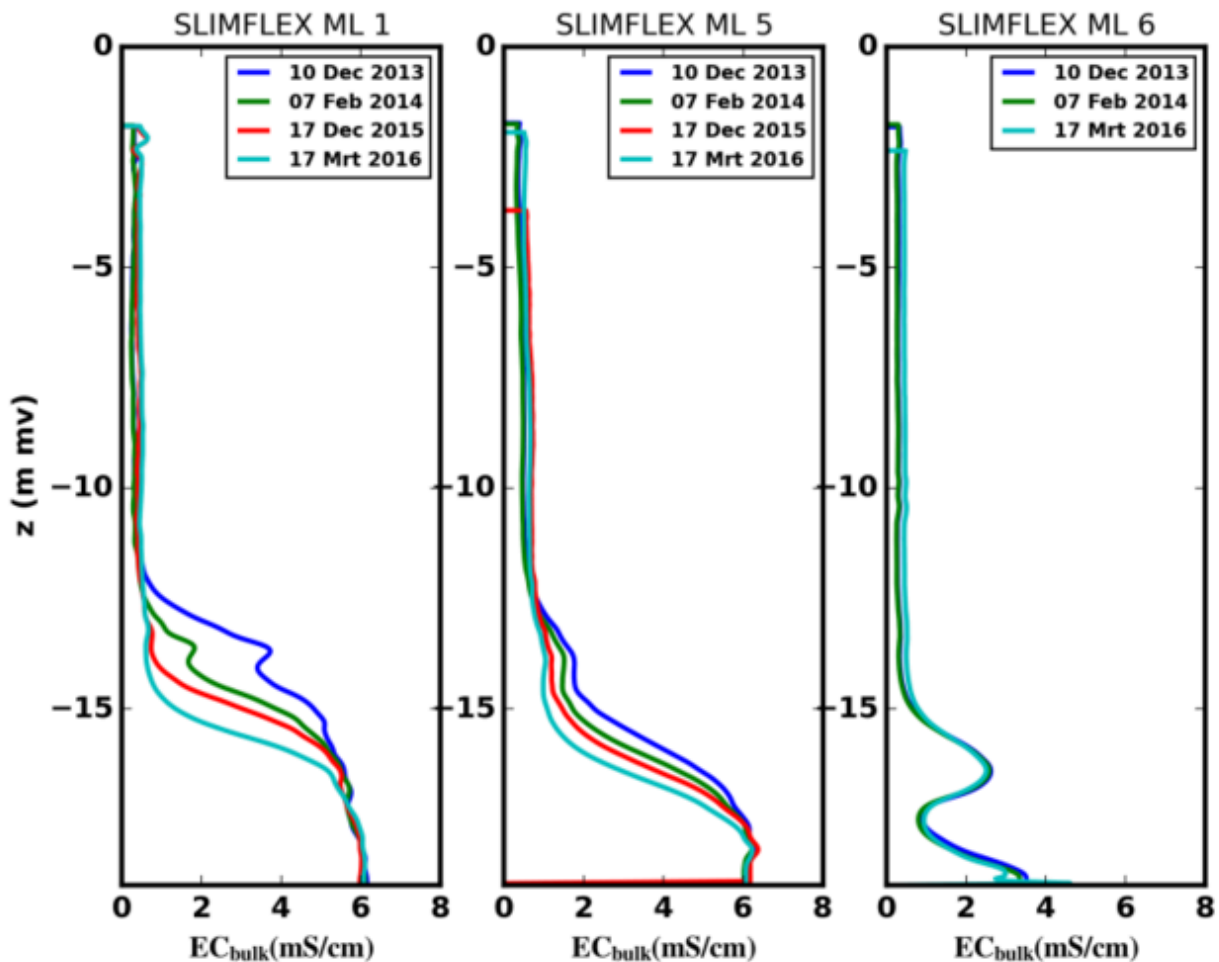
Figuur 6: Resultaten van de Slimflex.

Op meetpunten 1, 5 en 6 is ook met de Slimflex gemeten. Deze resultaten laten een continuering van de groei van de zoetwaterlens zien (Figuur 6). Door de natte condities zijn meetpunten 2 en 4 niet meegenomen.
