ANÁLISIS DE FALLA A TORNILLO SIN FIN

Empresa : MOLIBDENOS Y METALES S.A.

ANÁLISIS DE FALLA A TORNILLO SIN FIN**AUTORES: Bruno Astorga Z. y Alejandro Castillo A.**

ANÁLISIS DE FALLA AM-13207-0101 MOLIBDENOS Y METALES S.A.	Fecha: 04 de Febrero de 2020
		Revisión: 0.-
		Página 7 de 29

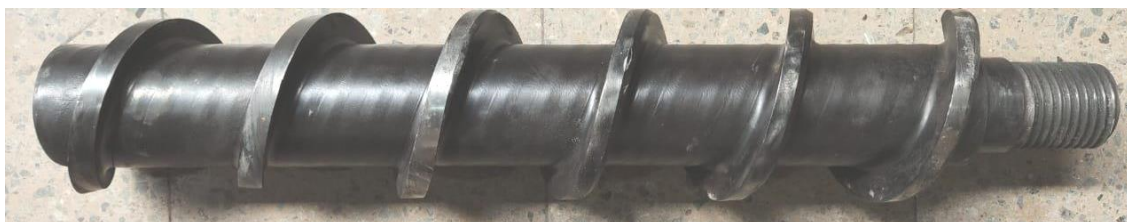
Figura A.1 Imagen de la muestra recibida.

ID ITEM	Identificación del Cliente
13207-01	Se ha recibido una muestra, identificada por el cliente como: " Tornillo sin fin ".

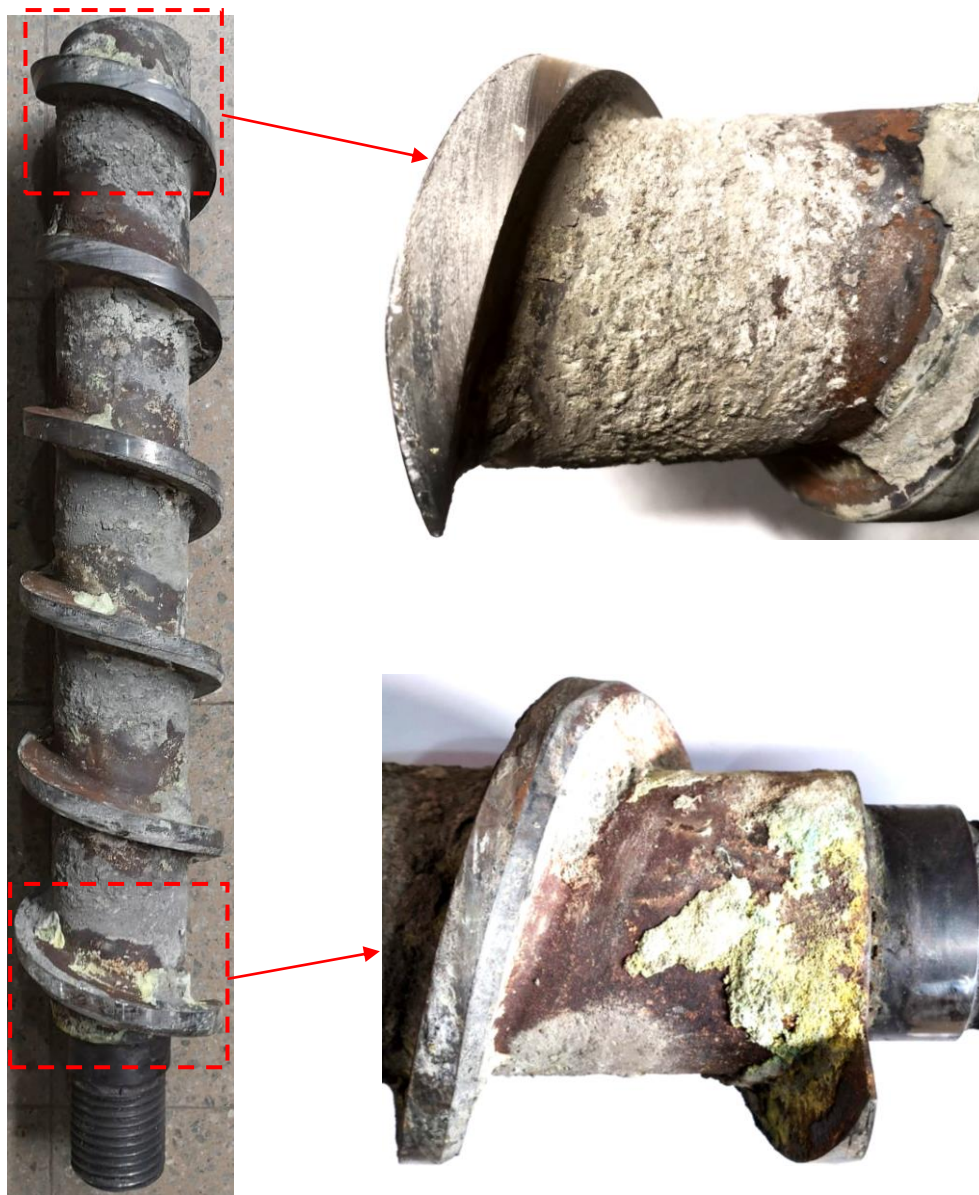
Figura D.1 Imágenes de la inspección visual realizada al tornillo sin fin, previo a su limpieza.

La figura D.1 muestra imágenes del componente identificado como: “**Tornillo sin fin**”, previo a su limpieza, en las cuales es posible apreciar que la muestra presenta una gran cantidad de depósitos, evidenciando distintas tonalidades en la superficie de la muestra.

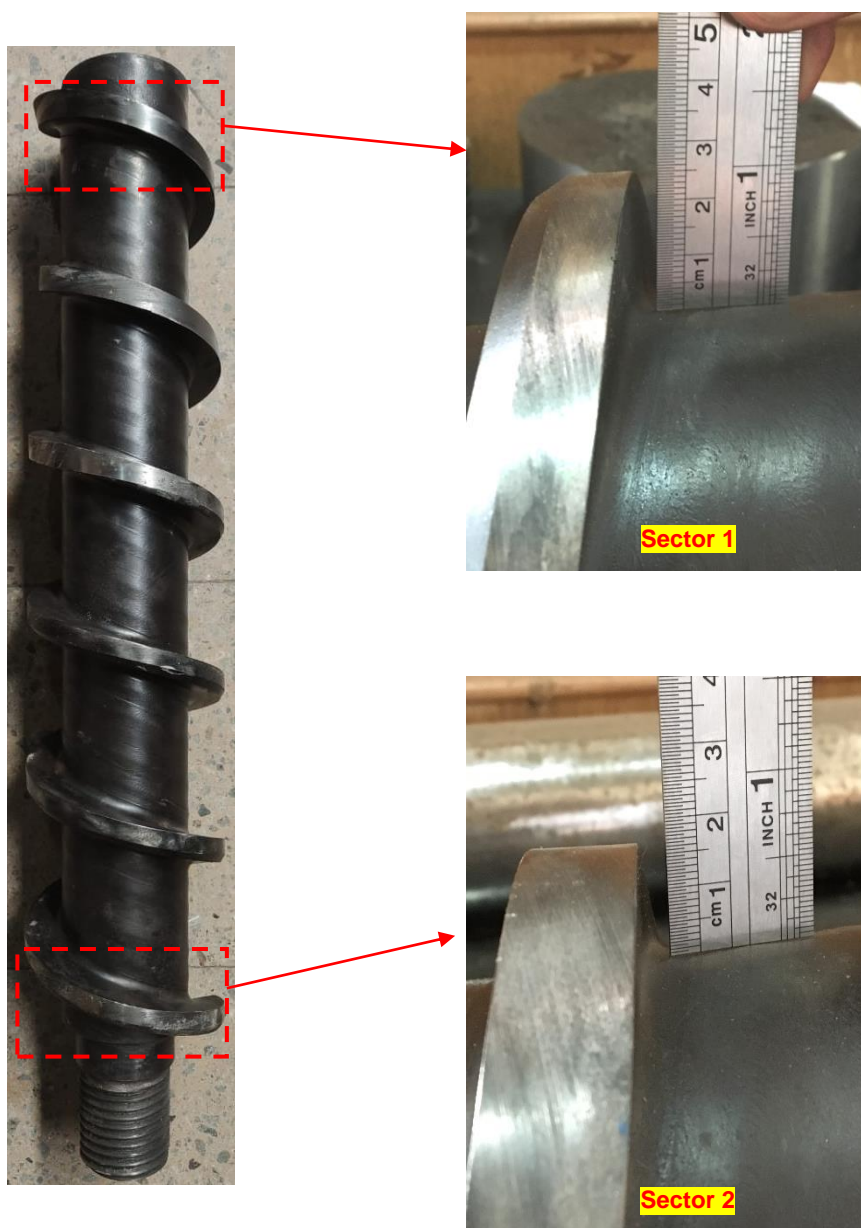
Figura D.2 Imágenes de la inspección visual realizada al tornillo sin fin, posterior a su limpieza.

La figura D.2 muestra imágenes del componente posterior a su limpieza, en las cuales es posible apreciar una diferencia de altura entre los hilos del tornillo sin fin de aproximadamente 10 milímetros. El **sector 1** de la muestra es el que presenta mayor altura en comparación al **sector 2**.

La inspección visual indica que existen depósitos de muestra adheridos en la superficie, además, se aprecia que existe un desgaste heterogéneo, es decir, existe una diferencia de altura entre los hilos de aproximadamente 10 mm.

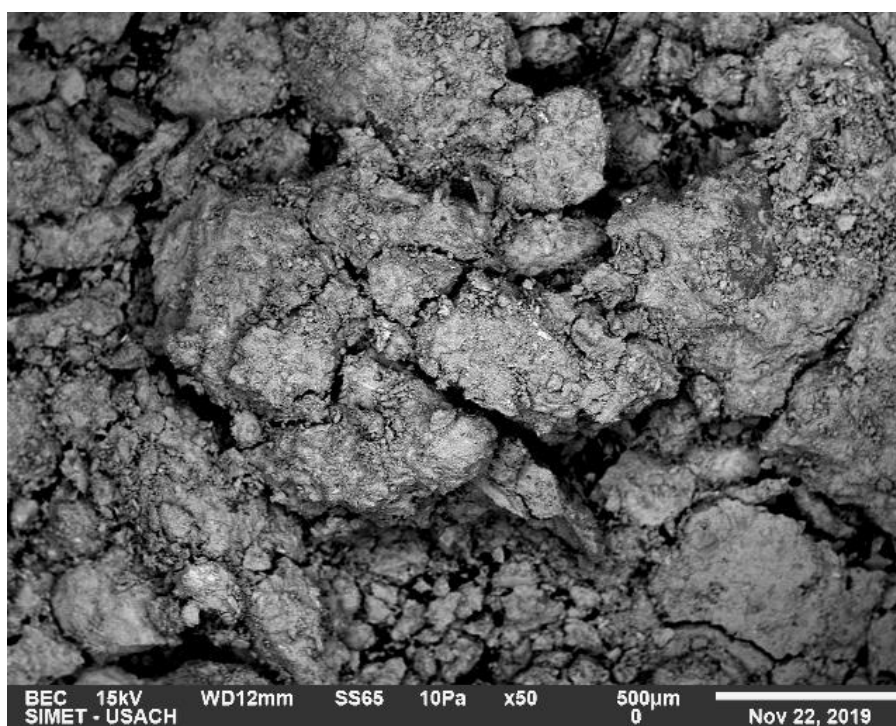
Los análisis de microscopía electrónica realizado a los depósitos superficiales indican que la muestra presenta restos de óxidos de molibdeno.

Figura E.1 Imagen obtenida a 50 aumentos, depósitos blancos.

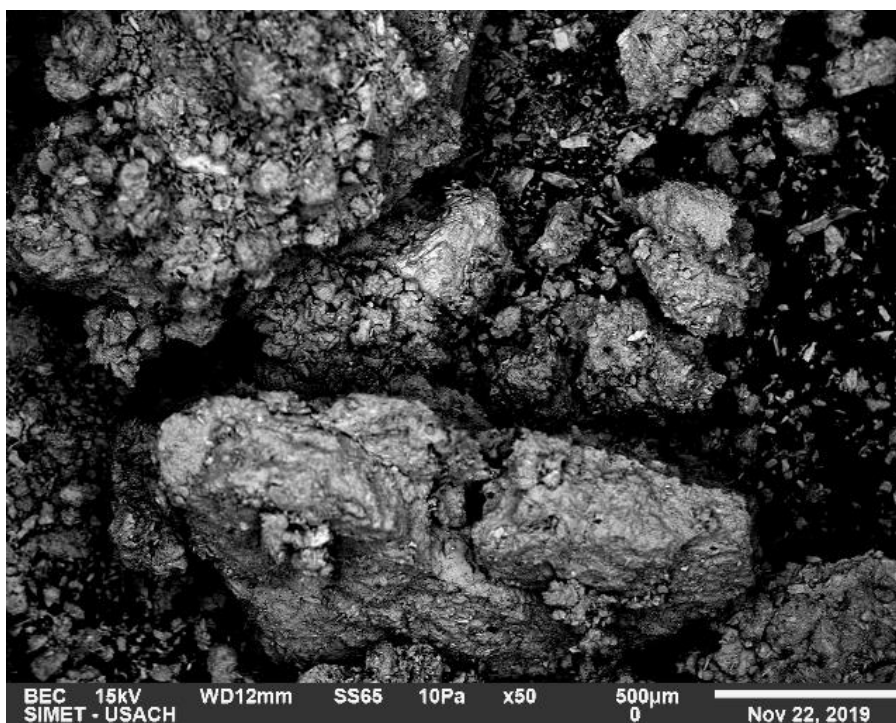
Figura E.2 Imagen obtenida a 50 aumentos, depósitos grises.

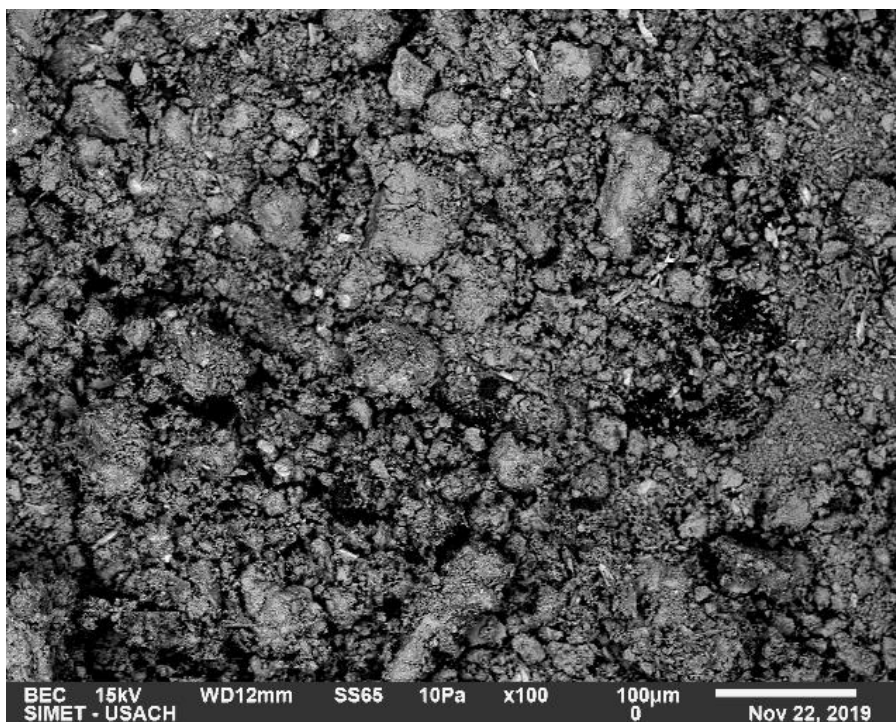
Figura E.3 Imagen obtenida a 100 aumentos, depósitos verdes.

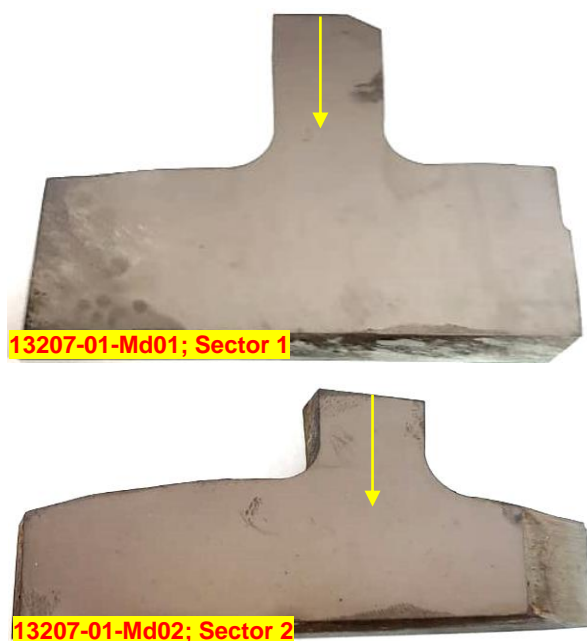
Figura G.1 Imagen de los sectores seleccionados para realizar las mediciones.

Con el objetivo de determinar la posible variación de dureza de la muestra, se procedió a realizar una serie de cortes para así obtener mediciones de microdureza. La Figura G.1 presenta las muestras obtenidas, en donde las flechas amarillas indican la dirección de los perfiles de microdureza. La tabla G.1 presenta los resultados obtenidos de las mediciones realizadas. Dado que el sector 2 se encuentra desgastado, se ha desplazado la curva para comparar las mismas distancias.

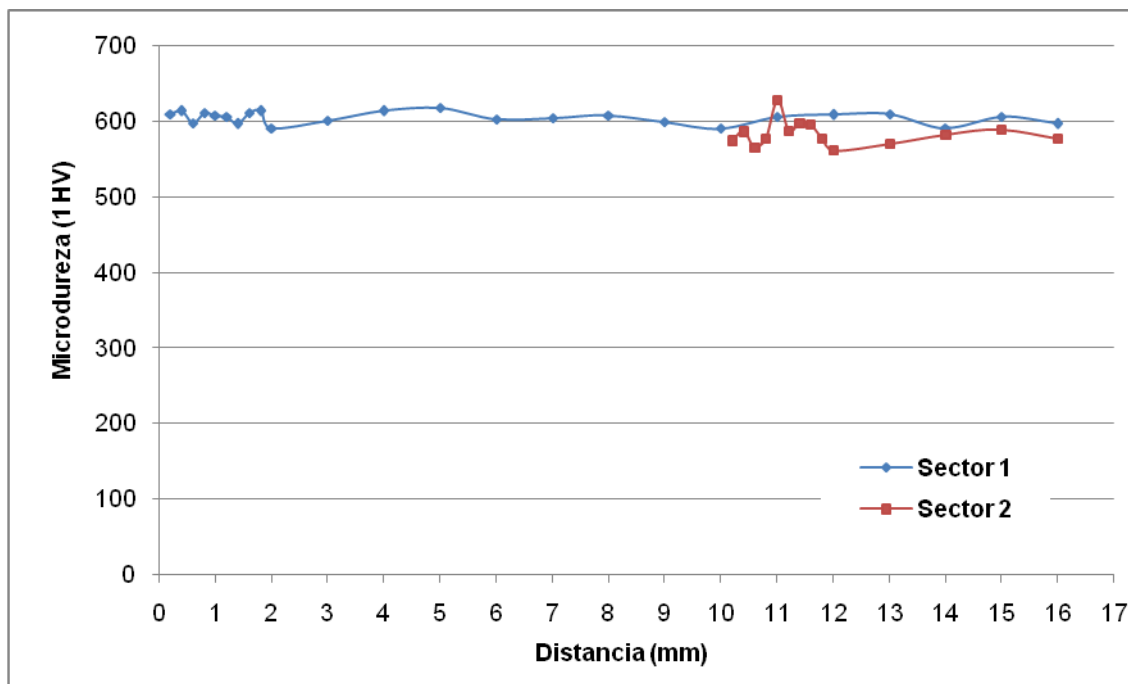
Figura G.2 Gráfico de microdureza v/s distancia.

Los perfiles de microdureza realizados revelan que las muestras presentan un nivel de dureza homogéneo, sin embargo, la muestra que sufre un menor desgaste posee una dureza levemente mayor.

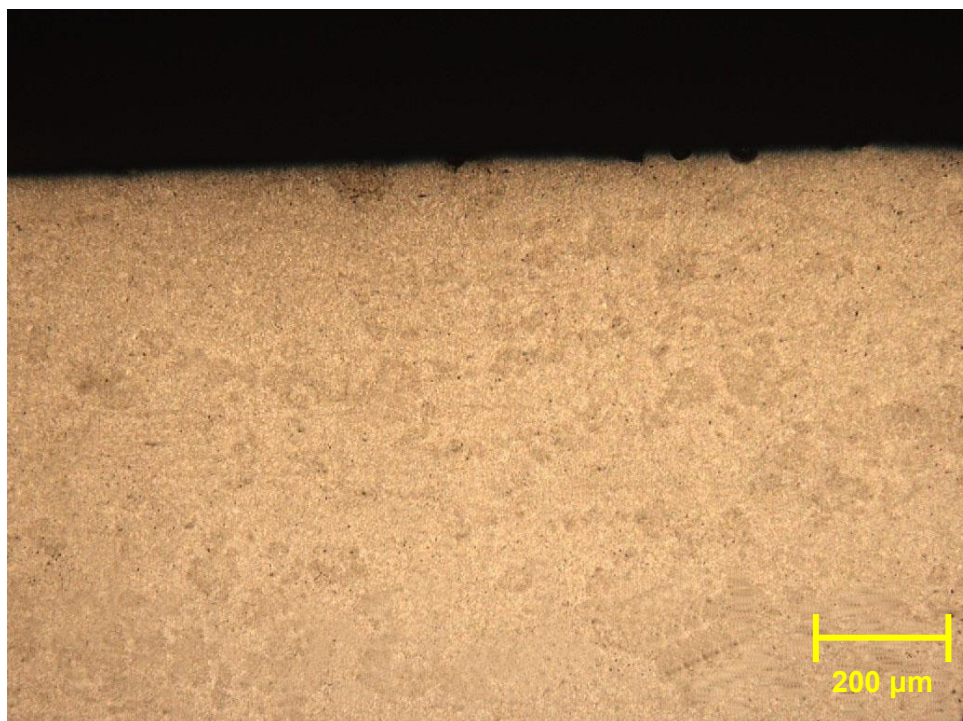
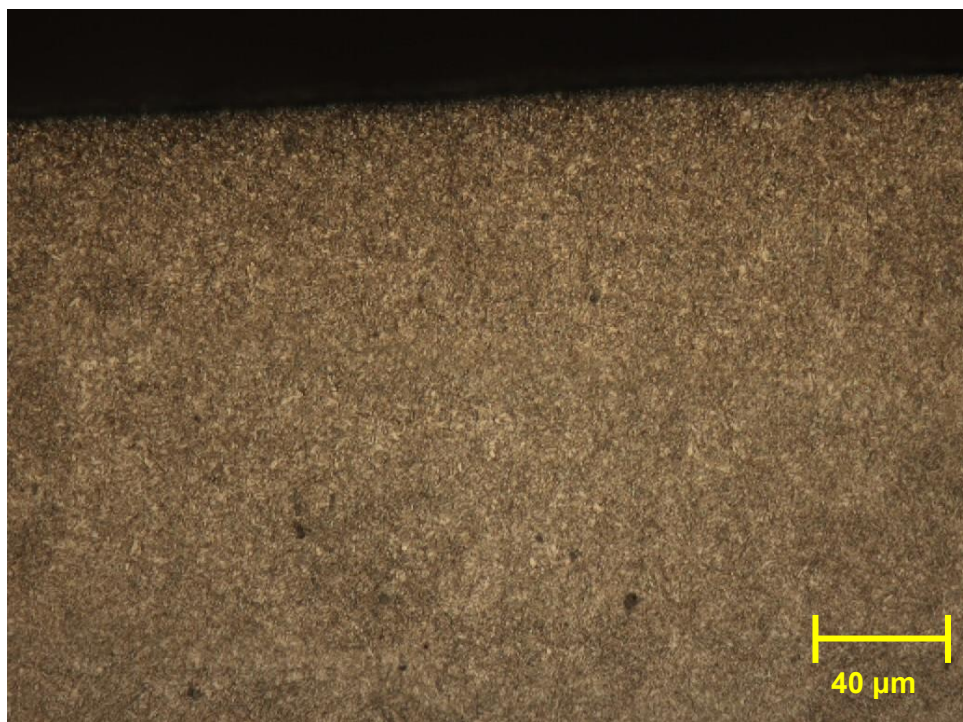
Las figuras H.2 y H.3 muestran imágenes de la muestra atacada a 100 y 500 aumentos respectivamente de la **superficie**, donde es posible observar una microestructura compuesta por martensita revenida con carburos secundarios.

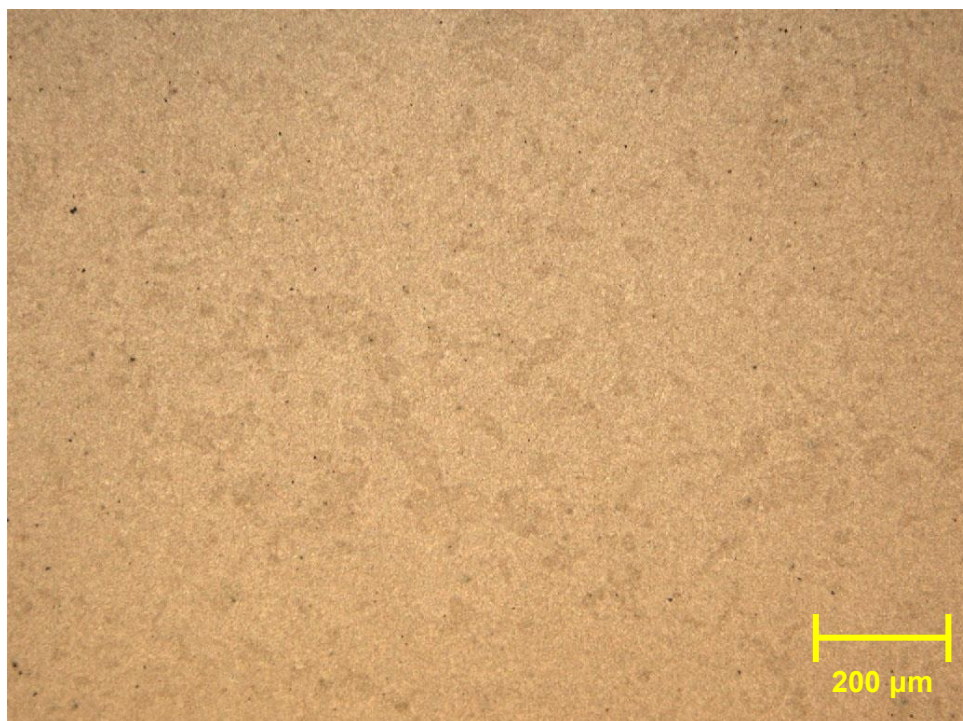
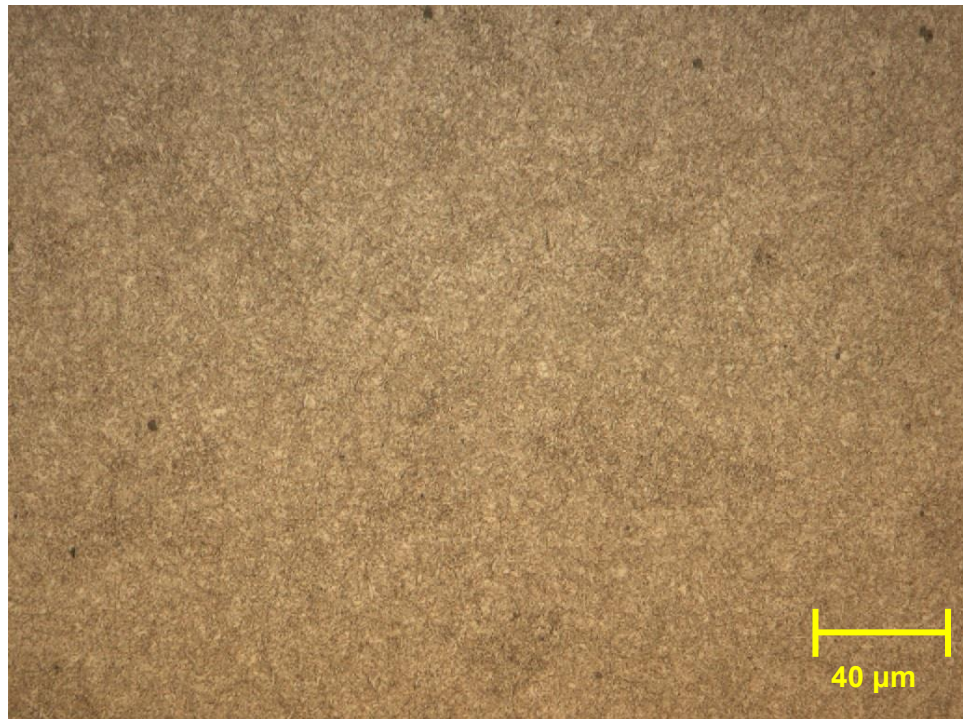
Las figuras H.4 y H.5 muestran imágenes de la muestra atacada a 100 y 500 aumentos respectivamente del **sector medio** del hilo, donde es posible observar una microestructura compuesta por martensita revenida con carburos secundarios.

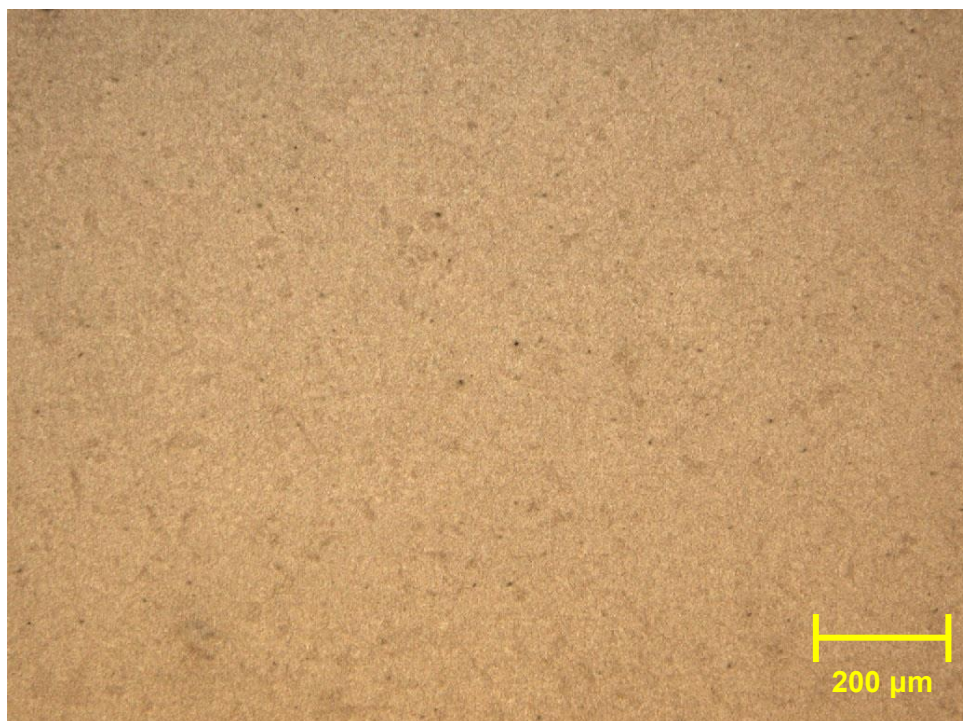
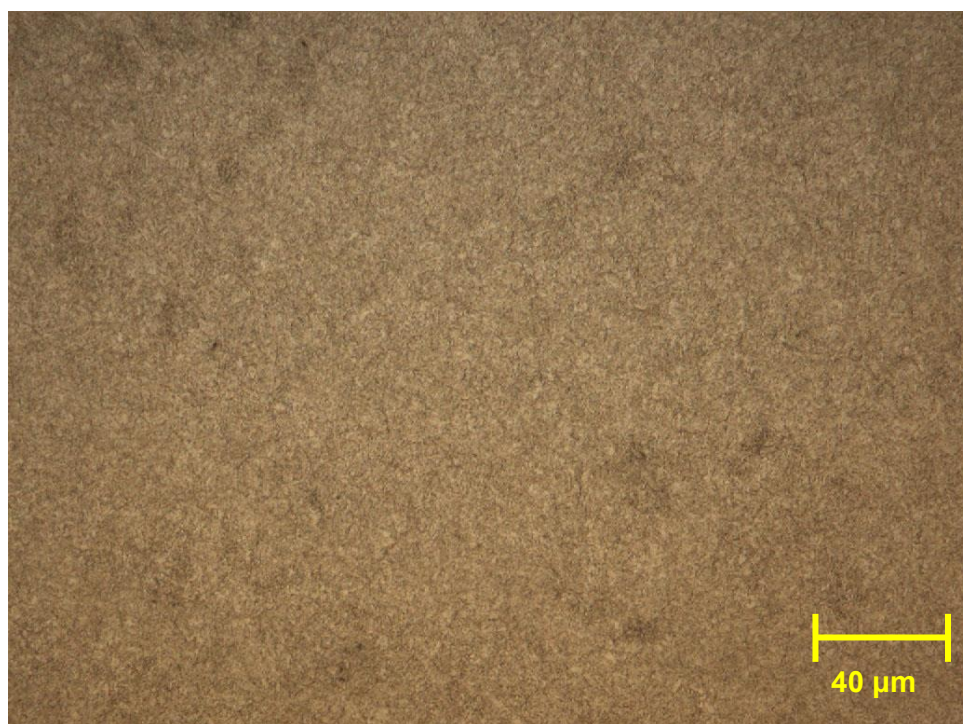
Las figuras H.6 y H.7 muestran imágenes de la muestra atacada a 100 y 500 aumentos respectivamente del **material base**, donde es posible observar una microestructura compuesta por martensita revenida con carburos secundarios.

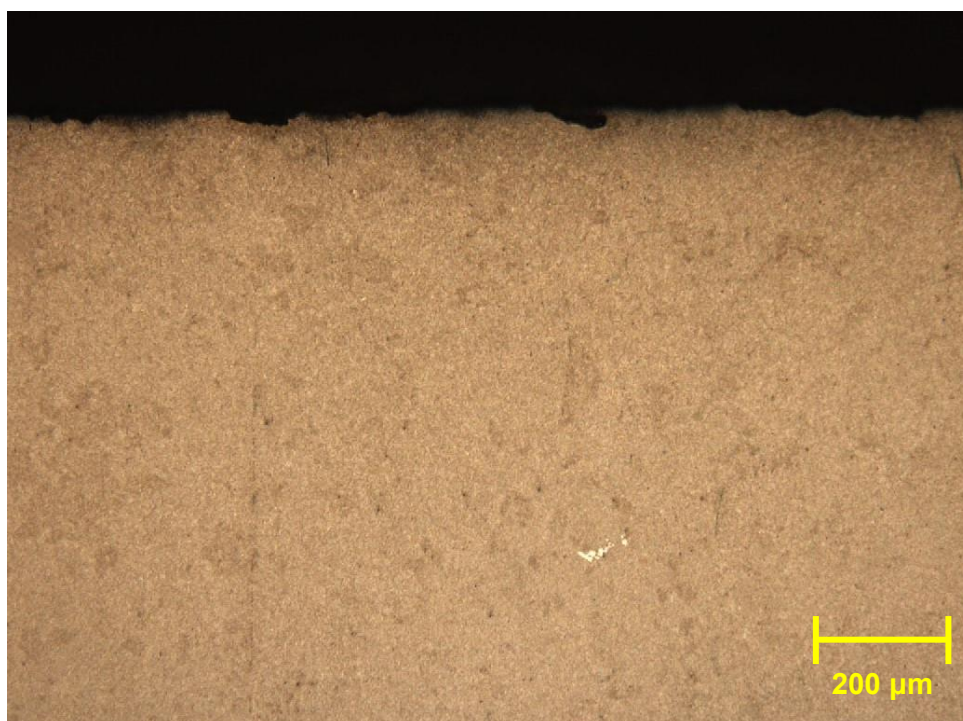
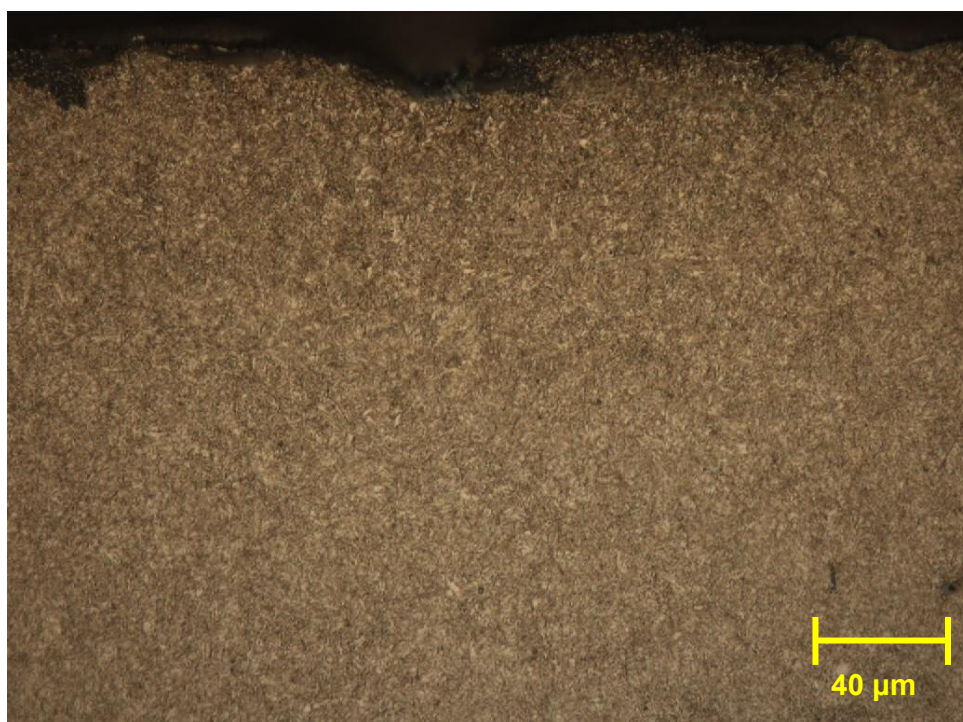
Las figuras H.9 y figura H.10 muestran imágenes de la muestra atacadas a 100 y 500 aumentos respectivamente de la **superficie**, donde es posible observar una microestructura compuesta por martensita revenida con carburos primarios y secundarios.

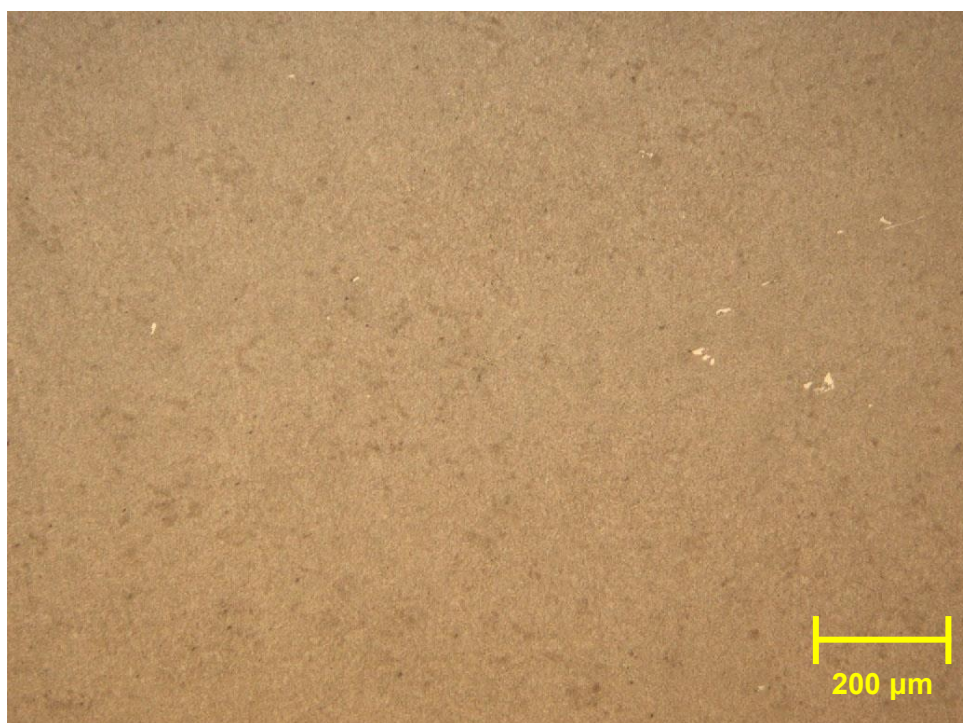
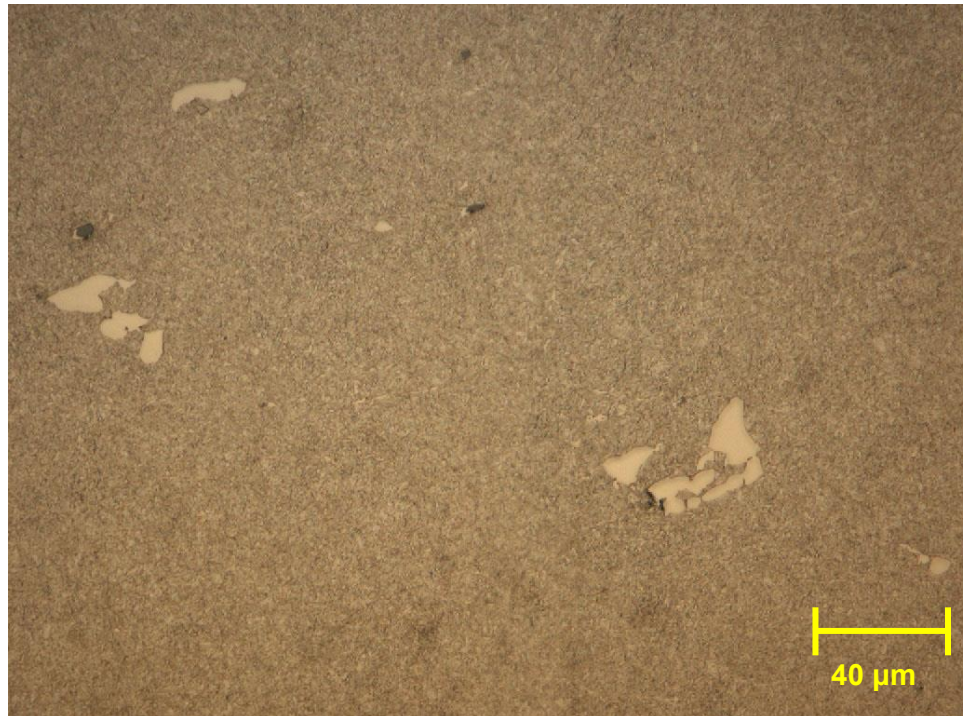
Las figuras H.11 y figura H.12 muestran imágenes de la muestra atacadas a 100 y 500 aumentos respectivamente del **intermedio**, donde es posible observar una microestructura compuesta por martensita revenida con carburos primarios y secundarios.

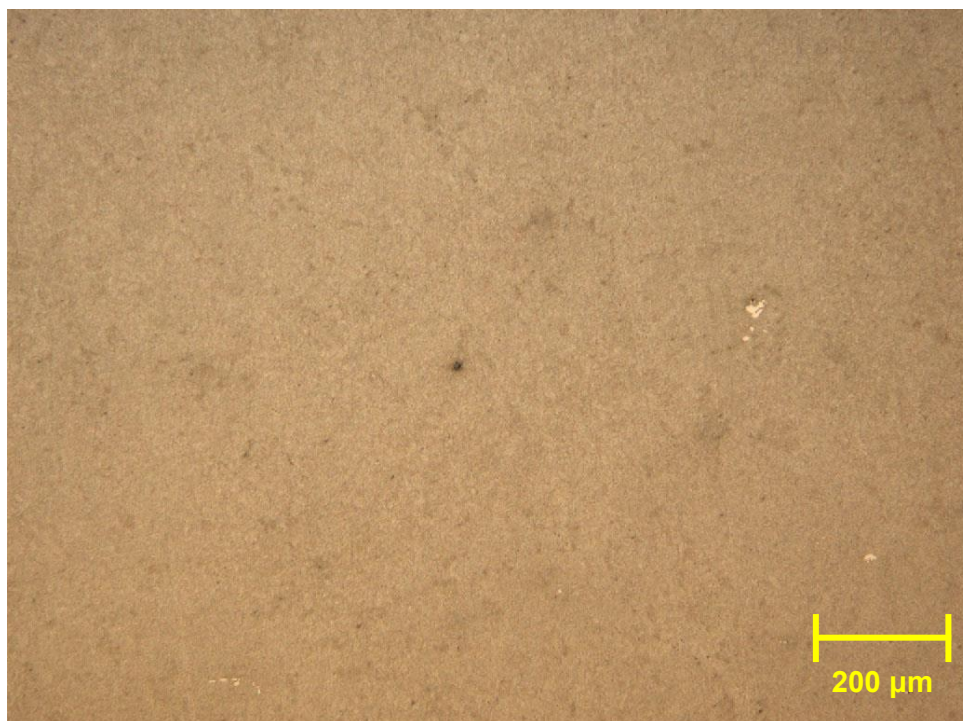
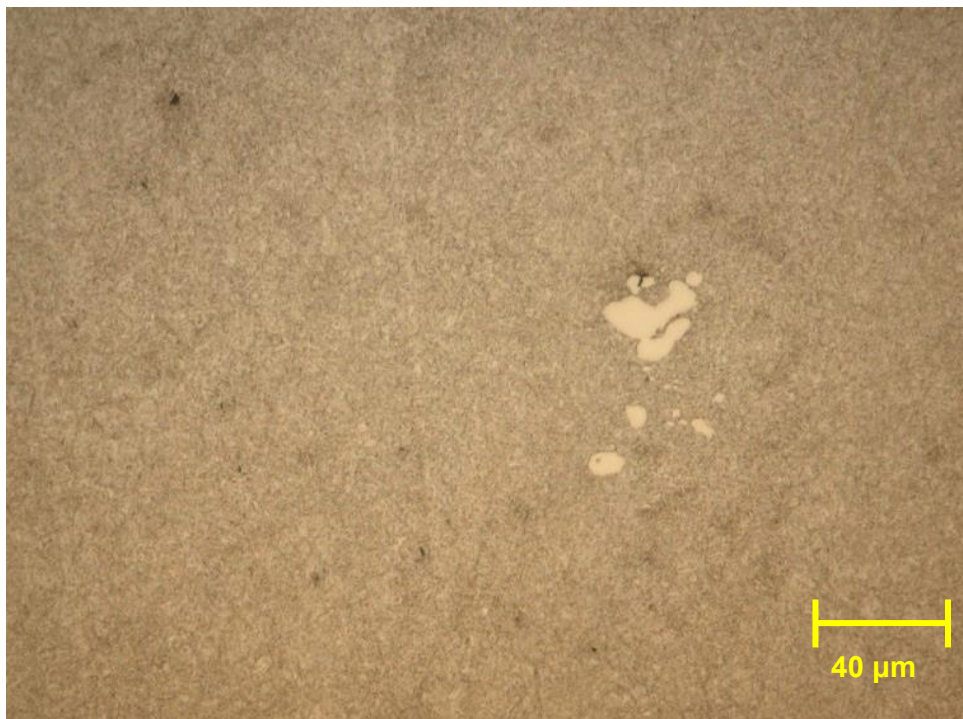
Las figuras H.13 y figura H.14 muestran imágenes de la muestra atacadas a 100 y 500 aumentos respectivamente del **centro**, donde es posible observar una microestructura compuesta por martensita revenida con carburos primarios y secundarios.
