# **SZONIKUS INTEGRITÁSVIZSGÁLAT**

**BMW Autógyártó Üzem**

**„TMO” – Assembly, Supply Shop, Total Vehicle  
szerkezeti cölöpök**

**Fugro projektszám: FCH-20091\_04**

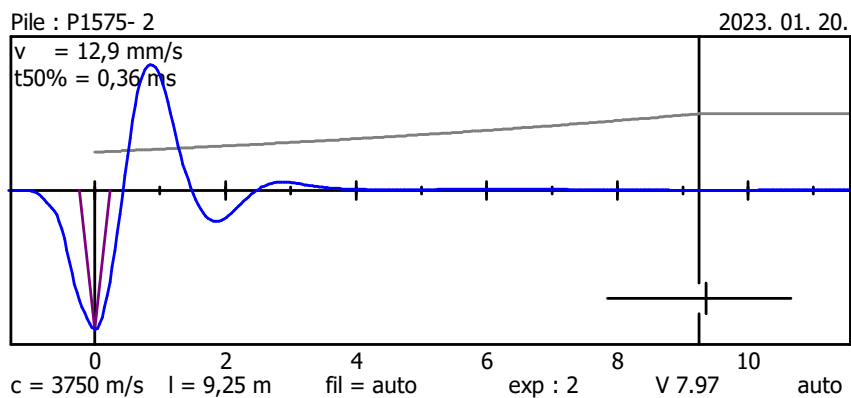
Pile : P1575- 2

Cölöp jele	Cölöpcsúcs szintje [mBf]	Visszavésés szintje a méréskor [mBf]	Mért „cölöp” hossz [m]	Mért cölöpcsúcs szint [mBf]	
Sign of pile	Pile toe level [m.a.s.l.]	Cutting level [m.a.s.l.]	Measured Pile Length [m]	Measured Pile toe level [m.a.s.l.]	Dátum / Date
1575	120.50	129.75	9.36	120.39	2023.01.20.
1576	120.50	129.75	9.28	120.47	2023.01.20.
1577	120.50	129.75	9.26	120.49	2023.01.20.
1578	120.50	129.75	9.29	120.46	2023.01.20.
1739	121.00	129.75	8.77	120.98	2023.01.20.
1740	121.00	129.75	8.92	120.83	2023.01.20.
1741	121.00	129.75	8.86	120.89	2023.01.20.
1742	121.00	129.75	8.95	120.80	2023.01.20.
2541	122.00	130.20	8.24	121.96	2023.01.20.
2542	122.00	130.20	8.35	121.85	2023.01.20.
2543	122.00	130.20	8.26	121.94	2023.01.20.
2544	122.00	130.20	8.31	121.89	2023.01.20.
3049	122.00	128.75	6.87	121.88	2023.01.20.
3050	122.00	128.75	6.90	121.85	2023.01.20.
3051	122.00	128.75	6.79	121.96	2023.01.20.
3052	122.00	128.75	6.87	121.88	2023.01.20.

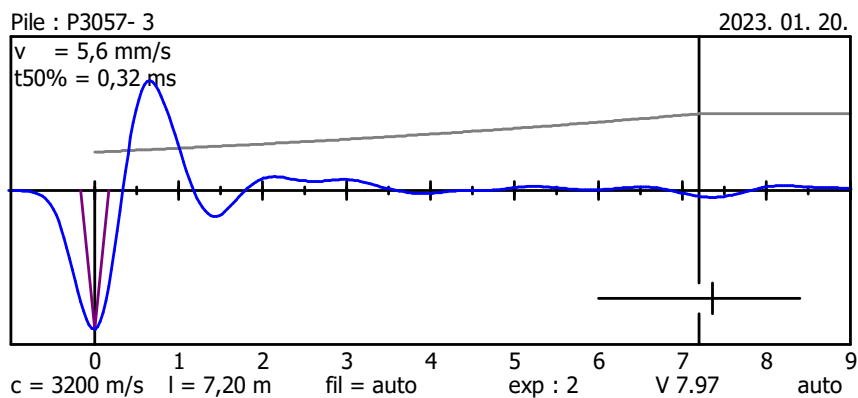
Pile : P3057- 3

3057	122.00	129.20	7.36	121.84	2023.01.20.
3058	122.00	129.20	7.32	121.88	2023.01.20.
3059	122.00	129.20	7.25	121.95	2023.01.20.
3060	122.00	129.20	7.32	121.88	2023.01.20.
