<b>PT. DIKARI TATA UDARA INDONESIA</b> <b>AIR CONDITIONING DIVISION</b> Sales, Design, Service, Installation, Prepentive Maintenance			
<b>SERVICE REPORT TROUBLESHOOT / CORRECTIVE</b>				
Form No. : ACS-TS-00001-0022		Supervisor :	<b>STATUS APPROVAL</b>  Waiting	
Created Date : 2024-12-11		Team Leader : adminsuper		
Modified Date :		Technician List : asd		
<b>EQUIPMENT PROFILE</b>		<b>TINDAK LANJUT DARI LAPORAN</b>		
Customer : DKR		Kapasitas : 1000		
Site : Bogor		Name Plate : ada		
Area Site - Room : Ciomas - LT3		Tahun Pembuatan : 2001	<b>DEFECT LEVEL</b>  HIGH	
ID SI-PM : ACSLT300001		Tahun Install : 2002		
Jenis Equipment : AC Split		Equipment Notes : 123	<b>DEFECT TYPE</b>  	
Brand : LGG				
Type / Model : AC				
Serial No. : 12233				
<b>TASK LIST</b>		<b>TROUBLE DESCRIPTION</b>

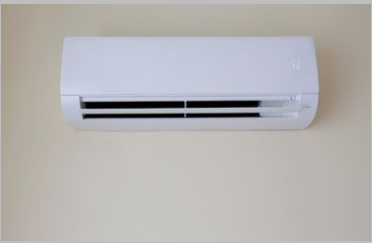
LAMPIRAN 1. FOTO GAMBAR KERUSAKAN EQUIPMENT	
GAMBAR 1

Nama Komponen : 100	
Info : Before	
Keterangan : Baik

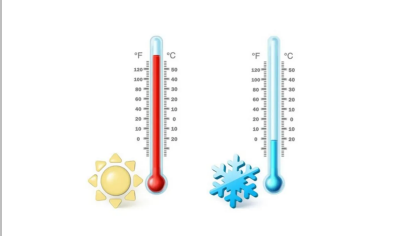
LAMPIRAN 2. FOTO PENGUKURAN PARAMETER SETELAH SELESAI TROUBLESHOOT		
GAMBAR 1	GAMBAR 2	GAMBAR 3

Parameter : Suhu	Parameter : Tekanan	Parameter : Arus Listrik
Nilai : 100	Nilai : 120	Nilai : 220
Info : Before	Info : Before	Info : Before
Keterangan : baik	Keterangan : b aja	Keterangan : tinggi
