## INFORME REVISION Y DIAGNOSTICO DE MOTORES PLANTA PACIFICO

**EQUIPO: BLOWER - BOMBA DE ACIDO - BOMBA DE AGUA**

**PLANTA: PACIFICO**

**OBJETIVO: EVALUACION PARA REPARACION**

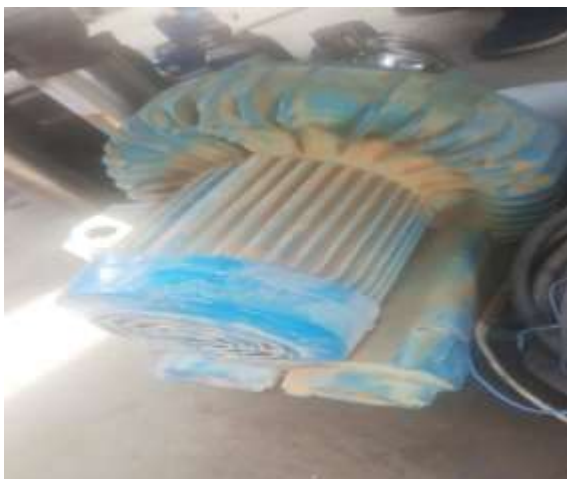
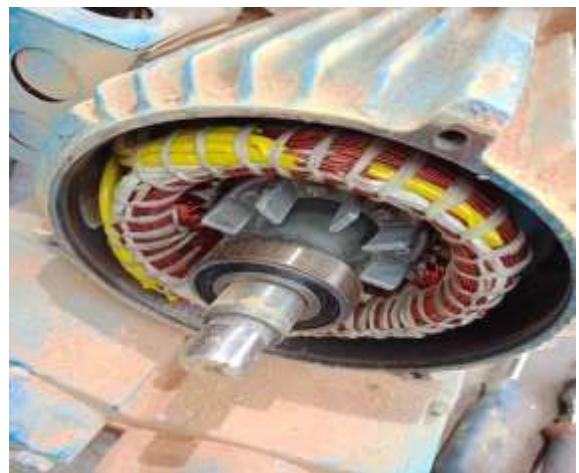
1. Se procede a revisión de blower S/N, se miden bobinas y aislamiento estando tododentro de los valores normales, lo cual indica que no necesita trabajo correctivo (rebobinado) en bobina.

3. Equipo necesita mantenimiento integral, cambio de repuestos (rodamientos, reten), limpieza de área interna, limpieza de filtros silenciadores, barnizado de bobinas, secado al horno, pintado.

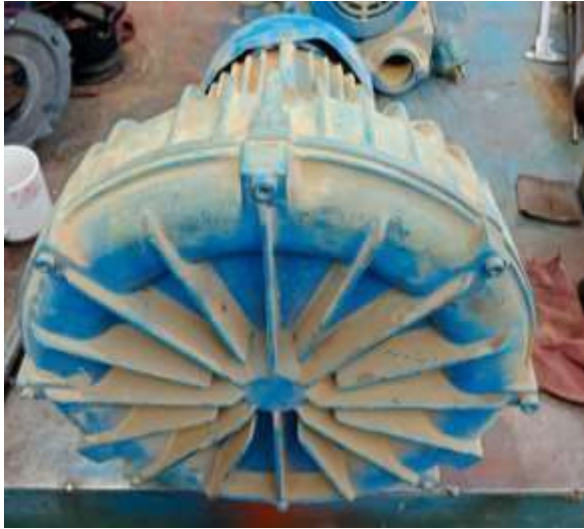
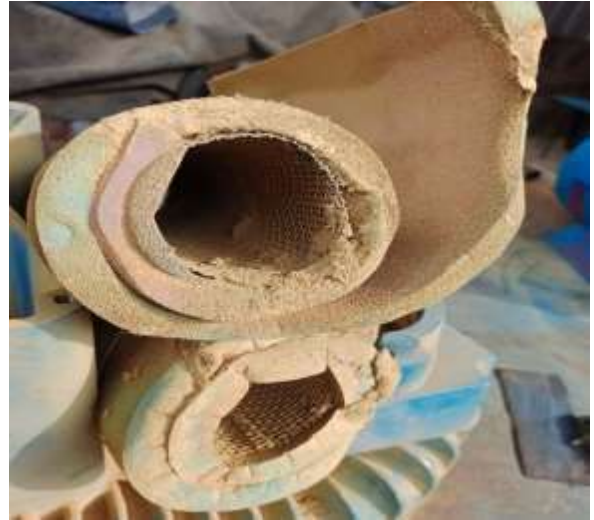
2. Al proceder al desmontaje se detecta que los pernos de sujeción de la tapa LT de impulsor son de diferentes medidas a lo que se recomienda estandarizar a hilo M8 ó 5/16 NF, se encuentra impulsor trabado por oxido de Pb, se encuentran filtros silenciadores obstruidos por oxido de Pb, hay un pequeño juego entre eje del rotor y canal de impulsor, se recomienda para una futura reparación cambiar impulsor

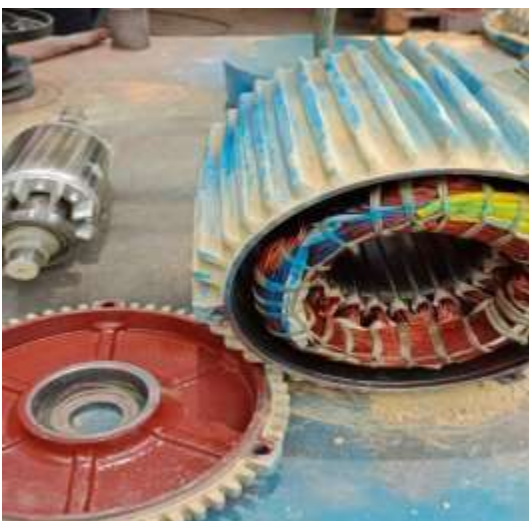
Bobina en buenas condiciones

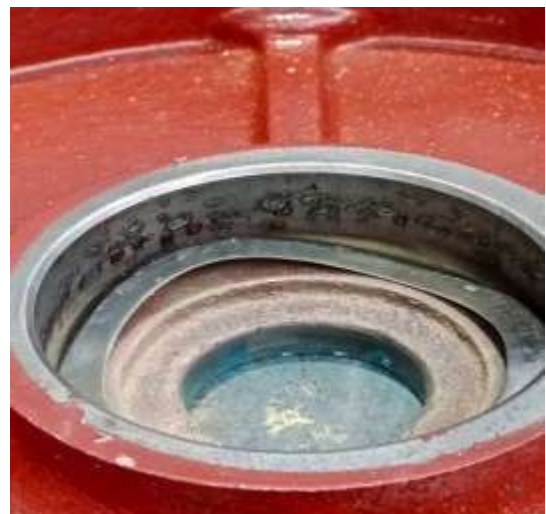
1. Se procede a revisión de blower #09, se miden bobinas y aislamiento estando tododentro de los valores normales, lo cual indica que no necesita trabajo correctivo (rebobinado) en bobina.
2. Al proceder al desmontaje se detecta que los pernos de sujeción de la tapa LT de impulsor son de diferentes medidas a lo que se recomienda estandarizar a hilo M8 ó 5/16 NF, se encuentra impulsor desbalanceado por oxido de Pb, cabecea al momento de girar lo que genera exceso de vibración, se encuentran filtros silenciadores obstruidos por oxido de Pb así como entrada de aire obstruido por papeles lo que genera que no haya buen suministro de aire al proceso, se encontró pista de rodamiento de tapa LOT graneteada para que haya ajuste en rodamiento.

pista de rodamiento graneteada

3. Equipo necesita mantenimiento integral, cambio de repuestos (rodamientos, reten), rectificado de pista de rodamiento ( embocinado), limpieza de área interna, limpieza de filtros silenciadores, barnizado de bobinas, secado al horno, pintado.

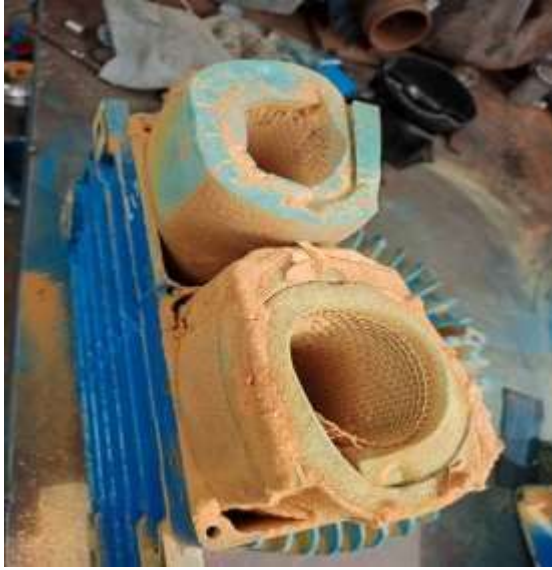
Filtros silenciadores totalmente obstruidos

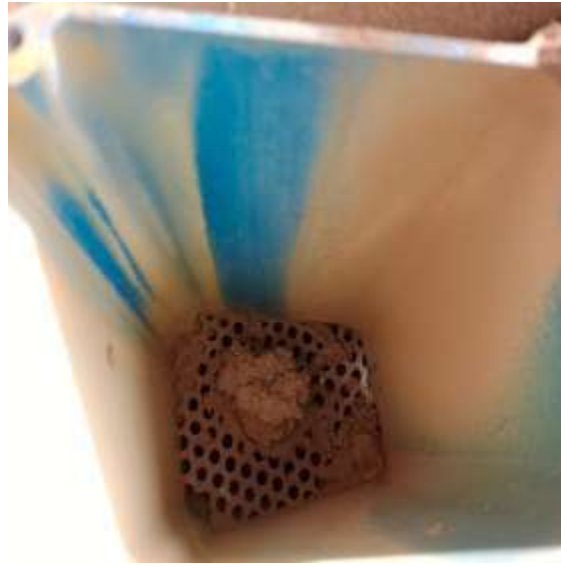
entrada de aire al proceso obstruido

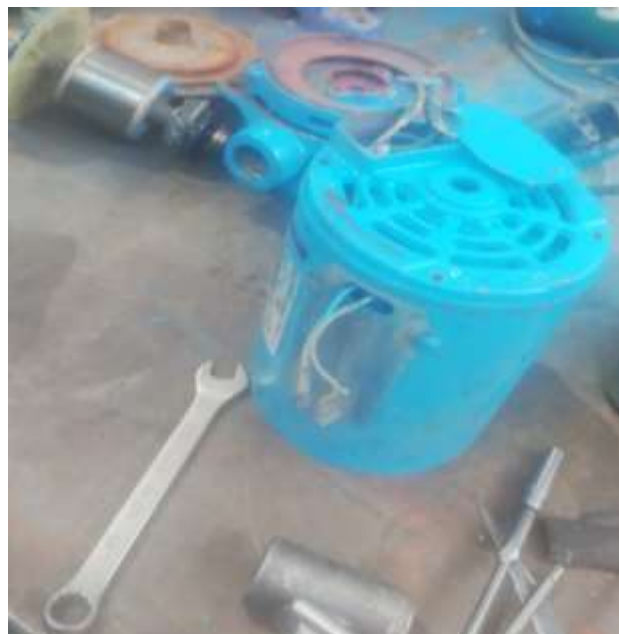
1. Se procede a revisión de Bomba de agua monofásica, se miden bobinas y aislamiento estando todo dentro de los valores normales, lo cual indica que no necesita trabajo correctivo (rebobinado) en bobina.
2. Se procede al desmontaje, se encuentran rodamientos en mal estado, pistón de rodamientos con exceso de juego en tapa LT Y LOT, sello mecánico con desgaste, contacto centrifugo se encuentra en buenas condiciones

3. Equipo necesita mantenimiento integral, cambio de repuestos (rodamientos, sello mecánico), rectificado de pista de rodamiento (embocinado tapas LT y LOT), limpieza de contacto centrífugo, barnizado de bobinas, secado al horno, pintado.

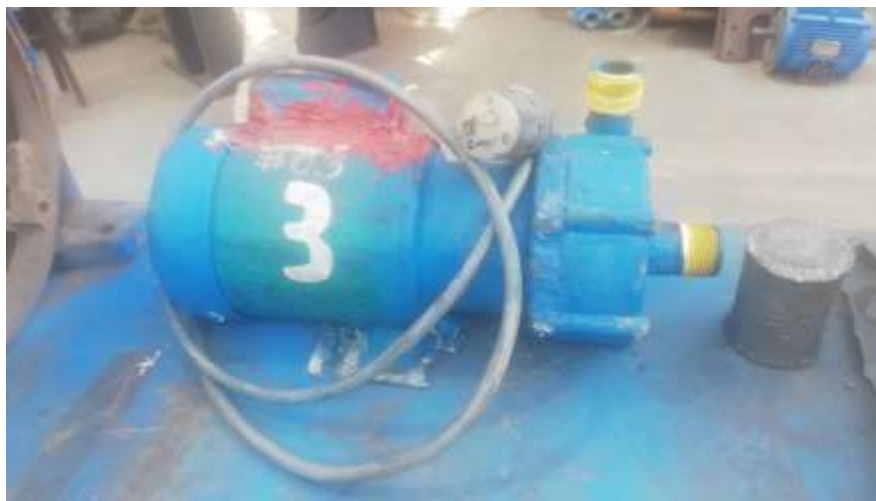
1. Se procede a revisión de Bomba de ácido, se miden bobinas y aislamiento estando todo dentro de los valores normales, lo cual indica que no necesita trabajo correctivo (rebobinado) en bobina.
2. Se procede al desmontaje, se encuentran rodamientos en mal estado, acople magnético se observa entrada ácido, base de bomba agujero carcomido, protector de condensador con entrada de ácido.

3. Equipo necesita mantenimiento integral, cambio de rodamientos, hermetizar acople magnético, barnizado de bobinas, secado al horno, pintado, bañado de resina.
