# RELATÓRIO DE VISTORIA VEICULAR

ID da Vistoria: 6298c2d9-5c68-489b-9d9b-36b178250d5d

Data: 01/06/2025 12:25:24

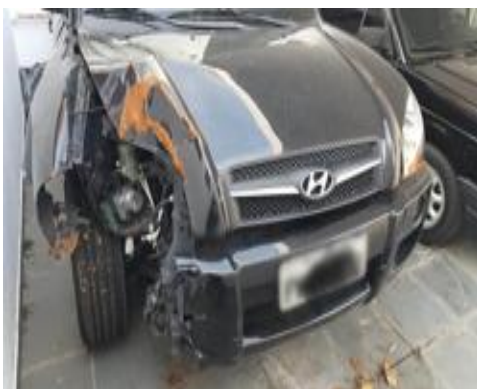
Imagem 1: 99425505\_2345955369031062\_4788674937726435328\_n.jpg

O veículo apresenta danos concentrados principalmente na região frontal, afetando o para-choque dianteiro e o capô. Foram identificados amassados de intensidade moderada e arranhões na pintura.

A batida é classificada como de severidade MODERADA, com danos visíveis que requerem substituição de peças, porém sem comprometimento estrutural grave.

- Para-choque dianteiro (substituição necessária)
- Capô (reparação possível)
- Grade frontal (substituição necessária)
- Faróis (verificação recomendada)

Não foram identificados danos ao chassi ou à estrutura principal do veículo. Os danos estão limitados a componentes externos e de absorção de impacto, cumprindo sua função de proteção.

O veículo sofreu uma colisão frontal de impacto moderado, resultando em danos cosméticos e funcionais que requerem reparos, mas não comprometem a segurança estrutural. Recomenda-se a substituição do para-choque e verificação detalhada do sistema de refrigeração para garantir que não houve danos secundários.
