### Ancón Norte

### Copacabana

### Características del movimiento en masa

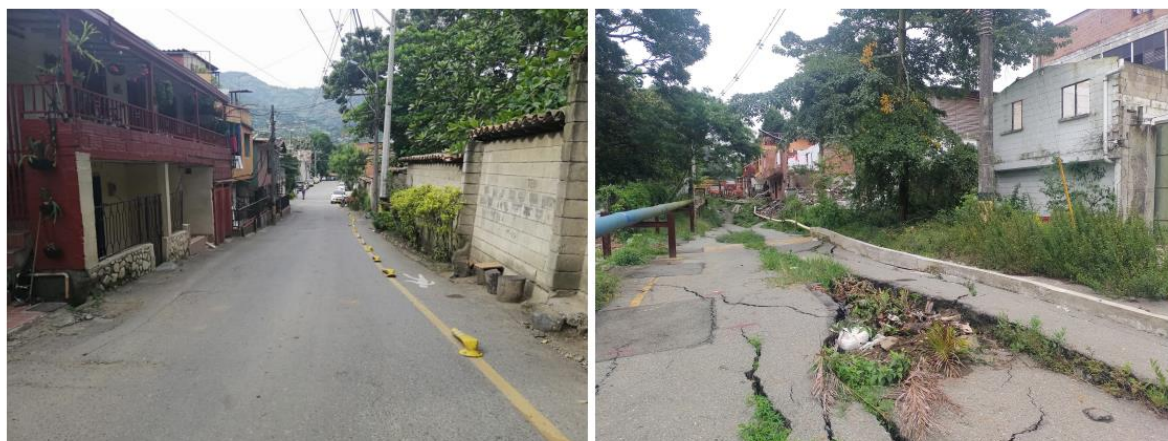
**Figura 2.** Fotografía izquierda tomada en agosto de 2019 a las edificaciones residenciales y vía principal del barrio Ancón Norte. Fotografía derecha tomada en septiembre de 2022 a las edificaciones residenciales colapsadas o demolidas y vía vehicular deformada en el barrio Ancón Norte.

- **Edificaciones residenciales, comerciales y productivas:** El movimiento en masa afecta gravemente a la mayoría de las edificaciones ubicadas al entre la vía Medellín-Girardota y el río Medellín, desde la parte norte del predio Comfama hasta 200 m al norte (Entre 50 y 100 edificaciones). En algunas edificaciones se realizan o realizaron actividades productivas, comerciales (especialmente al costado de la vía Medellín - Girardota); sin embargo, la mayoría son de uso residencial. Estas edificaciones generalmente tienen estructuras en mampostería simple y

mampostería reforzada. Muchas de las edificaciones han colapsado parcial o totalmente, otras han sido demolidas y algunas se encuentran en uso actualmente.

- **Vía:** Pérdida total del tránsito por agrietamientos y deformaciones de la calzada de la vía vehicular principal acceso al barrio Ancón 2, paralela a la vía Medellín-Girardota.
