HOJA DE SEGUIMIENTO

Comunidad de propietarios:	CCPP TALLADA, 3	Actividad:	COMUNIDAD DE PROPIETARIOS
Centro de trabajo:	CL TALLADA 3	Localidad:	LLEIDA
Técnico:	DANIEL REY	Código Postal:	25002
Fecha de visita:	01-01-1970	Administrador de Fincas:	ASSESSORIA ENRIQUE V, SL

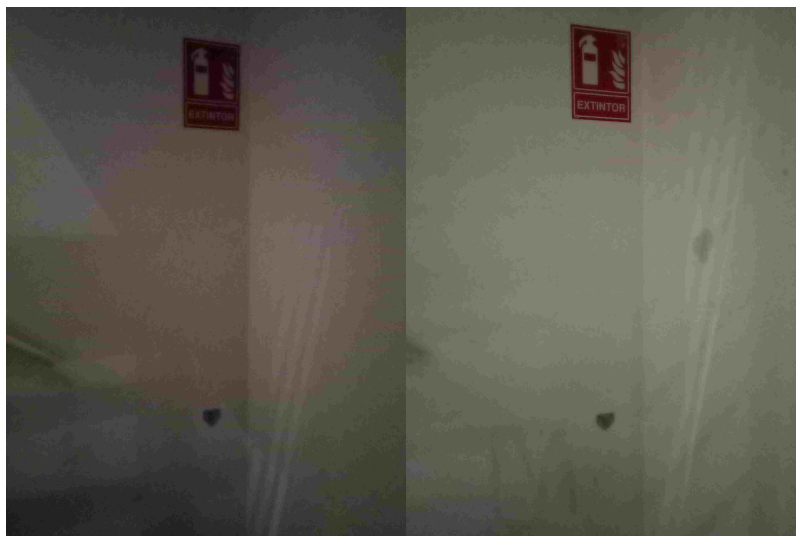
- El cuadro eléctrico no se encuentra señalizado
- No dispone de número suficiente de extintores en la comunidad. De acuerdo al CTE se deben instalar cada 15 m de recorrido en cada planta, como máximo, desde todo origen de evacuación.
- No se dispone de señalización de emergencia según Código Técnico de Edificación (CTE)

Falta señalización de riesgo eléctrico en cuarto de contadores y cuadros eléctricos.
Falta señalización de evacuación en escaleras y SALIDA en el portal.
Faltan extintores en el primer y tercer piso. Ver fotos.
