HOJA DE SEGUIMIENTO

Comunidad de propietarios:	C.P. RAMBLA FERRAN, 9	Actividad:	COMUNIDAD DE PROPIETARIOS
Centro de trabajo:	RAMBLA FERRAN, 9	Localidad:	LLEIDA
Técnico:	DANIEL REY	Código Postal:	25007
Fecha de visita:	04-10-2022	Administrador de Fincas:	JESUS LANA O TENA

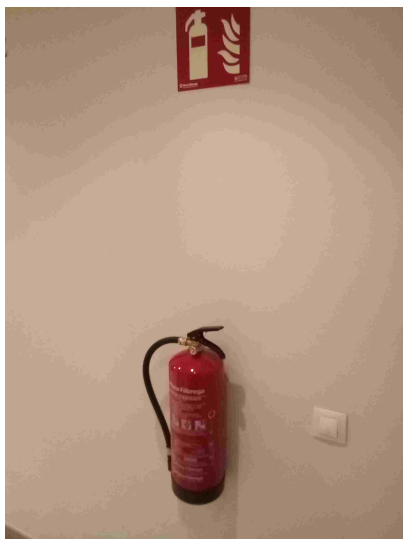
- El cuadro eléctrico no se encuentra señalizado
- Los extintores de la comunidad no están correctamente revisados. De acuerdo al Real Decreto 513/2017, se deben revisar los extintores de forma anual y retimbrarlos cada 5 años por una empresa especializada.
- No se dispone de señalización de emergencia según Código Técnico de Edificación (CTE)

Falta señalización de riesgo eléctrico en cuarto de contadores y cuadros eléctricos.
Falta señalización de evacuación en escaleras y SALIDA en el portal.
Los extintores están sin la pegatina de revisión.
