## 1 INTRODUCCIÓN

El estudio que se presenta tiene su origen en la necesidad de conocer el estado del arbolado ubicado en la Avenida Jose Antonio Gallego del municipio de El Cuervo de Sevilla (Sevilla). Se trata de unos ejemplares que han sido objeto de controversia a los largo de los últimos años, pues al parecer existen ciertas presiones o conflictos derivados de la supuesta “suciedad” que causan su sus ramillas y hojas parcialmente caducas. Recientemente se precipitaron los acontecimientos en torno a conocer su estado actual y las actuaciones necesarias para su correcta conservación, puesto que salió a licitación los trabajos de poda de manteamiento por parte de la administración local. Una vez comenzados dichos trabajos salto la alarma entre las asociaciones y entidades de conservación del patrimonio arbóreo, puesto que los primeros ejemplares podados distaban mucho de una actuación de mantenimiento.

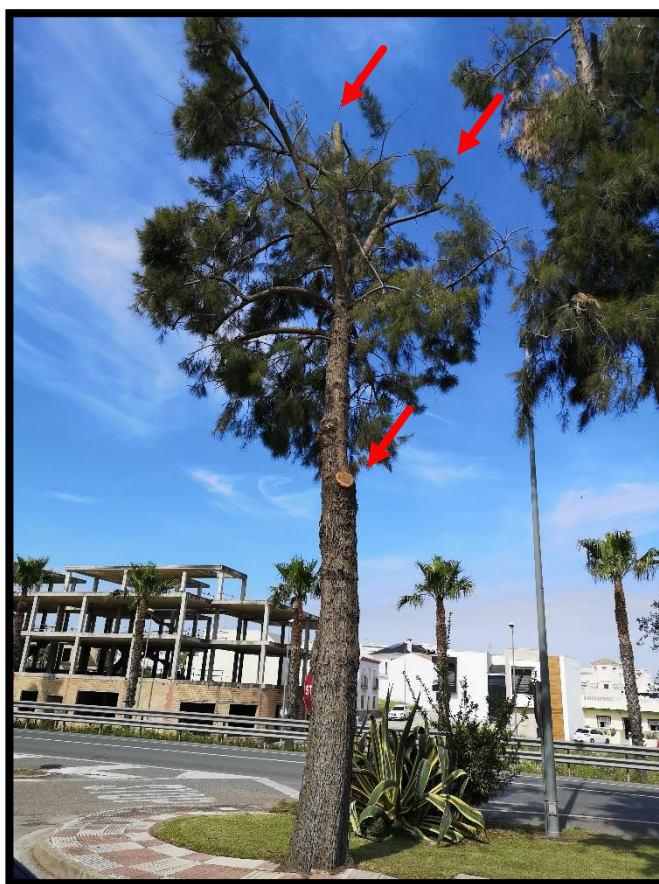
IMAGEN DE UNO DE LOS EJEMPLARES BRUTALMENTE PODADOS
