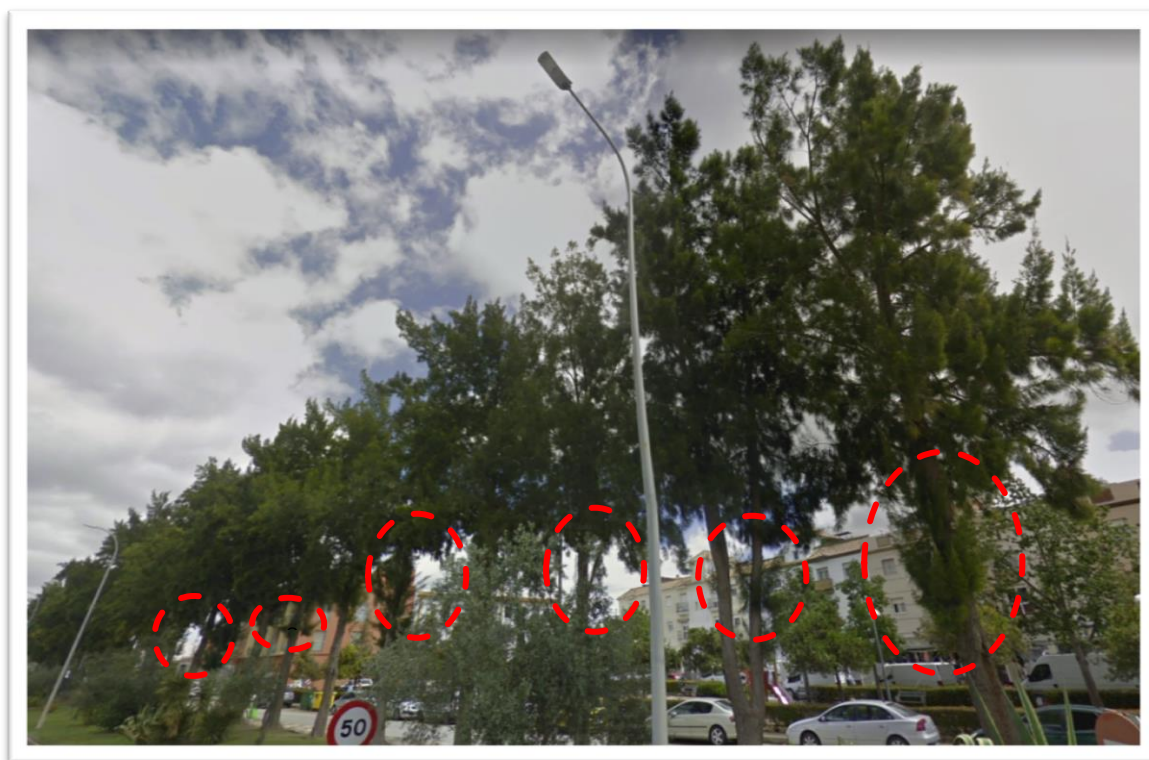
IMAGEN DEL AÑO 2016

Comienzan a mostrar signos de recuperación de las brutal actuación de 2014, la inversión en nuevas reiteraciones en las zonas bajas en apreciable, aunque debido a la merma en la vitalidad que supuso la brutal actuación, se realiza de forma lenta. Se indica en la imagen estas nuevas reiteraciones, el árbol las necesita por lo tanto siempre invertirá en captar luz en esas zonas.
