SKADERAPPORT

Skadenummer: 2021A69869FTA2
Skadedato: 11.03.2021
Skadetype: Påkjøring
Rapportnummer: 15812

Adresse: Oppsaltoppen 1A, 0687 OSLO
Kommune: 0301 OSLO KOMMUNE

Byggeår:
Anvendelse: Postkasse stativ.

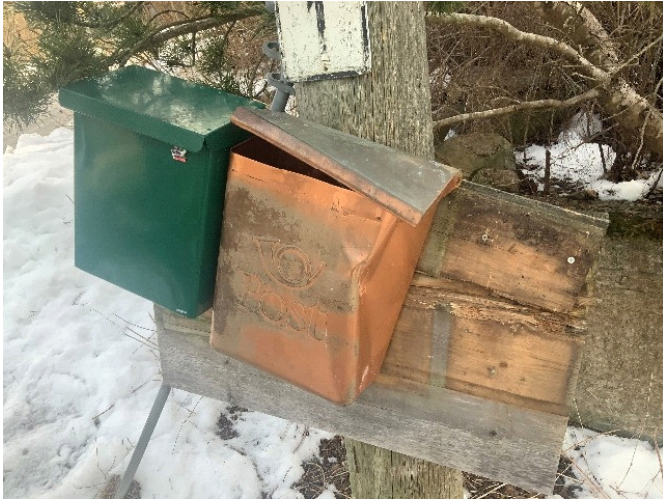
Beskrivelse	Enhet	Antall
Stativ, samt 3. stk postkasser er deformert.	stk	1

1: Deformerte postkasser samt stativ.

Postkasser.

Beskrivelse reparasjon: Etterfølgende kostnadsoppstilling angir skadeomfang og reparasjonsomfang slik det var ved befaring. Skadelidt ønsker 3. stk. standard ensartede postkasser, med navne brikker.

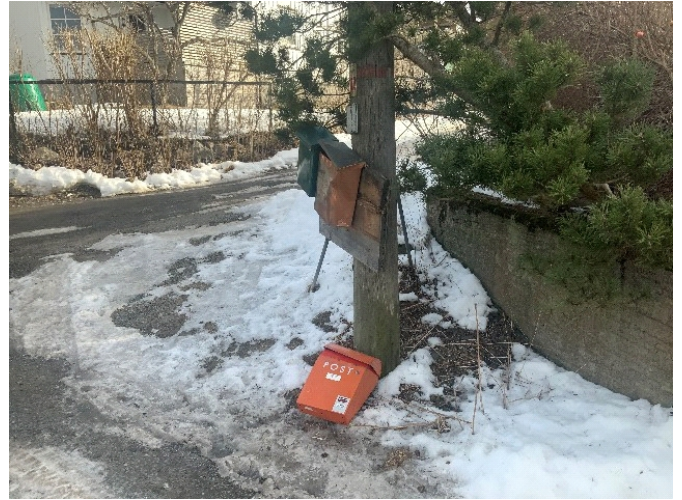
Skadested.

Hendelsesforløp/ orientering: Renovasjonsbil traff postkasse stativ.
