## SKADERAPPORT

**Skadenummer:** 2021A69869IXA3  
**Skadedato:** 16.03.2021  
**Skadetype:** Påkjøring  
**Rapportnummer:** 15811

**Byggeår:** 1970 Kilde: Skadelidt  
**Anvendelse:** Flettverks gjerde

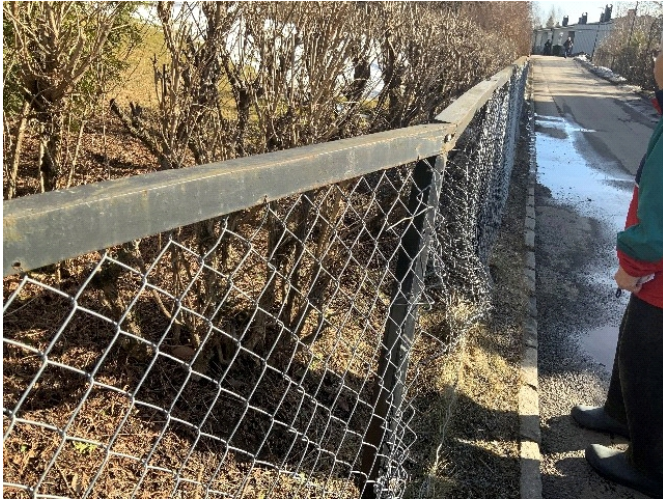
Beskrivelse	Enhet	Antall
Gjerde ute av stilling samt hull og strekk av netting.	stk	1

Gjerde ute av stilling

Oppretting samt ny netting.

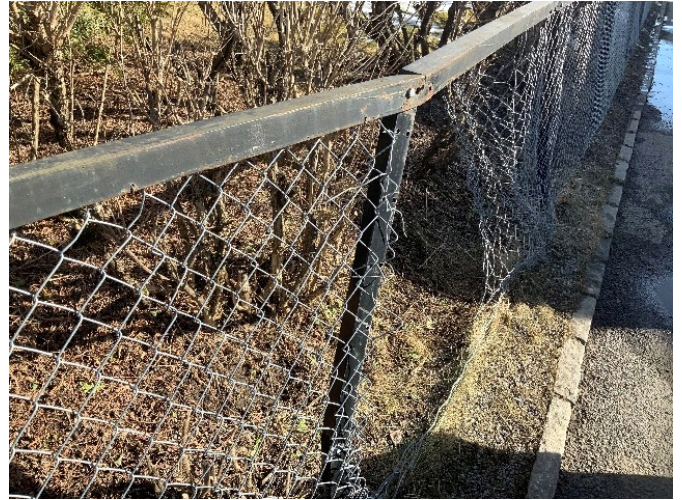
Hull samt strekk av netting.
