# Skaderapport

Informasjon om skaden		 
<b>Skadenummer</b>	4333938.64	
<b>Forsikringsselskap / Saksbehandler</b>	Eika Forsikring / Stian B Simonsen	
<b>Kunde / Forsikringstaker</b>	Tangen Grendelag BA Postboks 65 2025 FJERDINGBY	
<b>Skadestedets adresse</b>	Bekkasinveien 59 2008 FJERDINGBY	
<b>Kontaktperson</b>	Tangen Grendelag BA (Kunde) tlf. 99522324 tangegrendelag@ebilag.com  Hege Johanne Olsen (Beboer) tlf. 93839622 hegejolsen@hotmail.com	
<b>Skadedato</b>	05.05.2020	
<b>Besiktigelsesdato</b>	05.05.2020

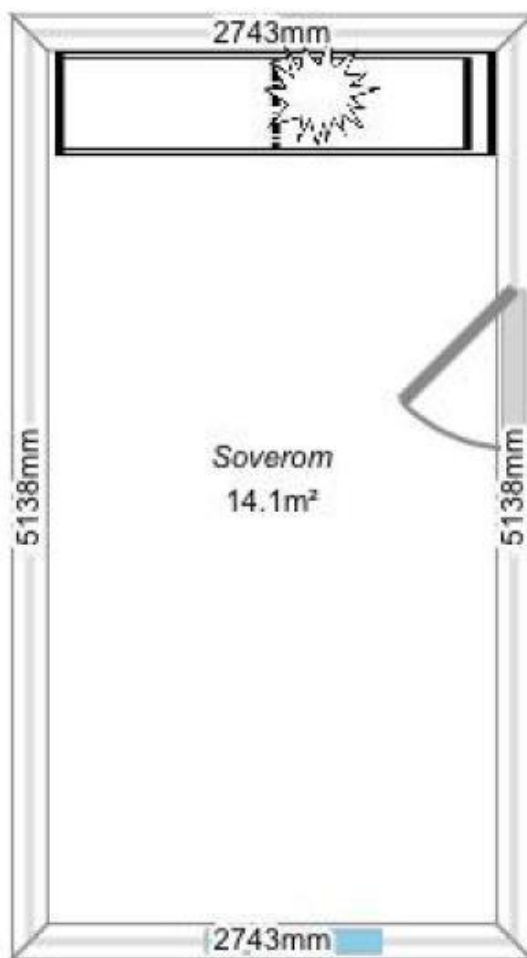
Etasje 1

Plan, soverom underetasje.

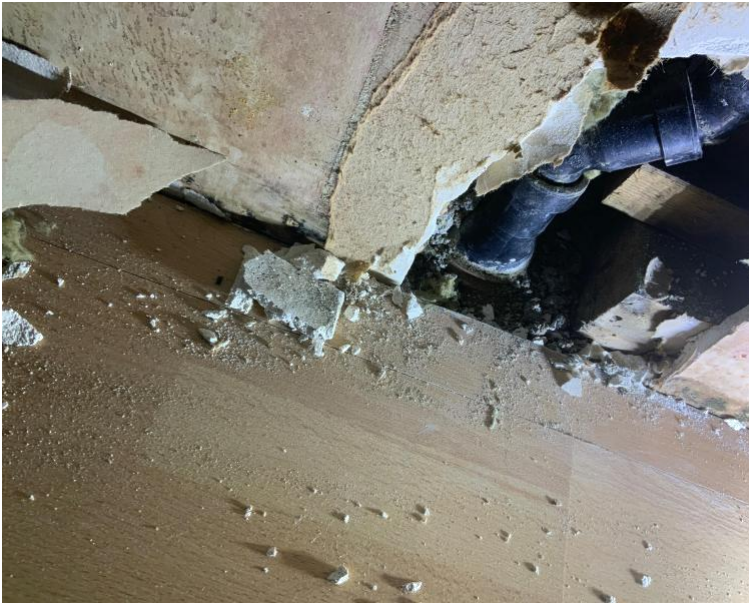
Avløp i vegg, fra servant bad. Ikke indikasjon på fukt.

Ikke indikasjon på fukt, befaringsdagen. Helt tørt i vegg.  
Eldre misfarging av gipsplater på delevegg mellom bad og soverom.

Riv/ny gips, delevegg mot bad.

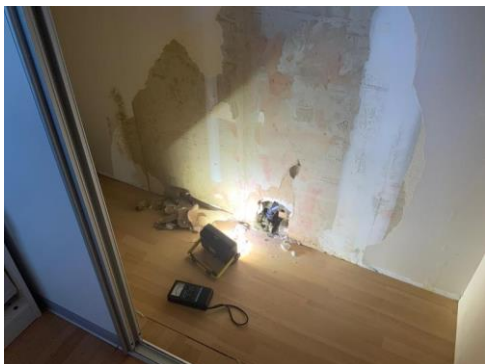
Misfarging av delevegg mellom bad  
og soverom.  
Bak garderobeskap, soverom.

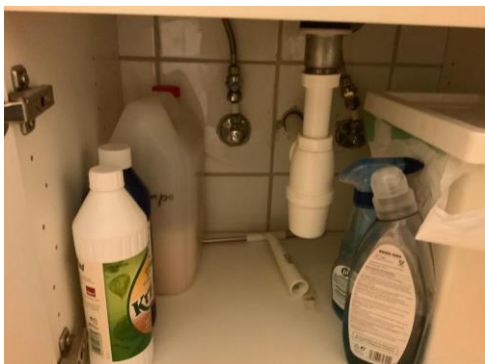
Servantskap, bad.

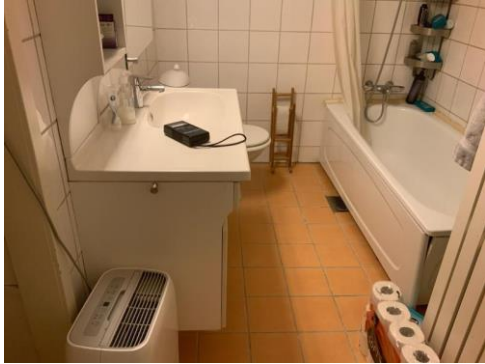
Bad, underetasje.
