## 关于 3-1106 户《催告函》的回复

收悉知您 1 月 3 日下发我司，关于 3#楼 1106 户的《催告函》。现针对您来函，我司做出如下情况说明：

南京海欣房地产开发有限公司  
客户服务部

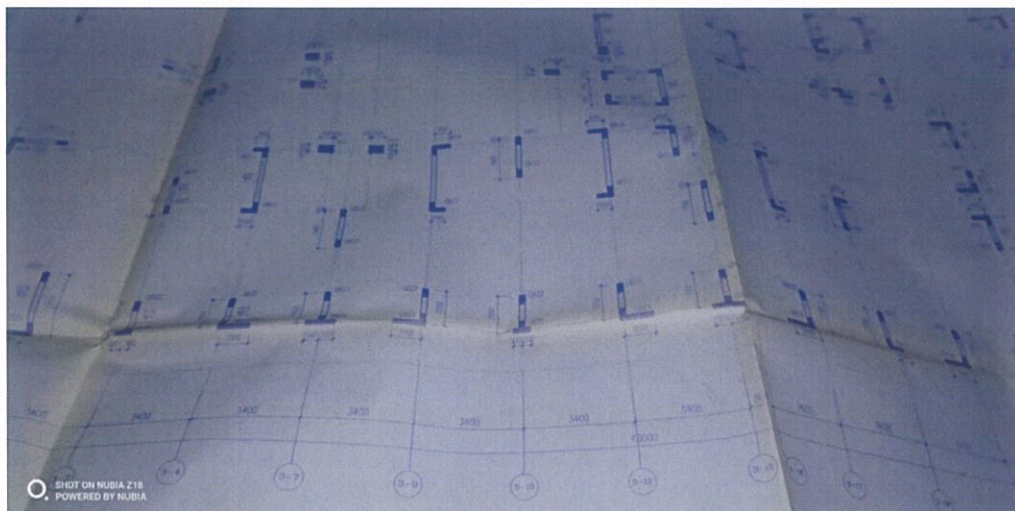
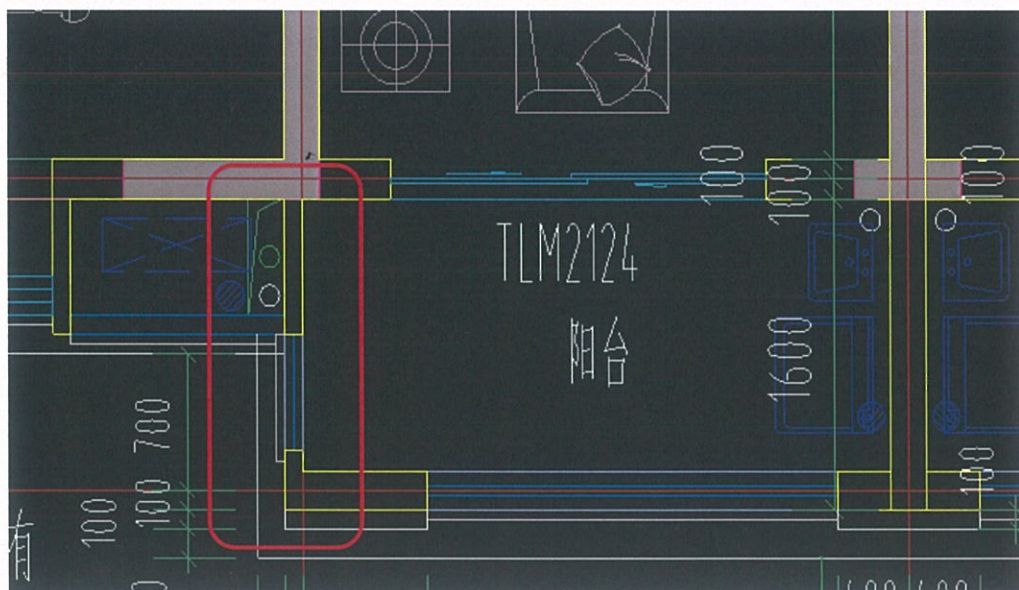
1、“阳台侧墙钢筋外露，不符合施工质量验收规范，涉及房屋结构安全问题，存在重大安全隐患”。

回复：根据桃源项目 NO. 2015G34 地块结构施工图，阳台处为二次结构。（如下图）。二次结构露筋，并不会危机结构安全，不涉及结构安全。

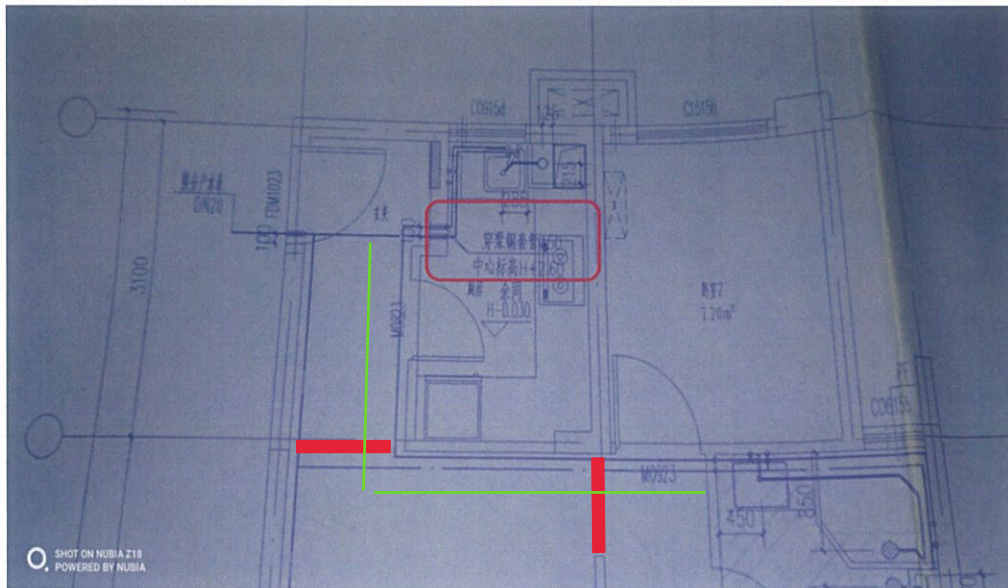
E4、5、6 户型水施图

2、“客厅与玄关位置梁存在后开孔（开孔位置位于梁上部，现怀疑已打断梁上部受力纵筋钢筋），给房屋安全造成不可预估的结构安全隐患”

回复：根据桃源项目 NO. 2015G34 地块水施图，E4,5,6 户型标准层给排水平面图（附后）。桃源项目室内自来水管穿梁采取穿梁钢套管，为结构预留套

管，并非二次开洞。不涉及结构安全。

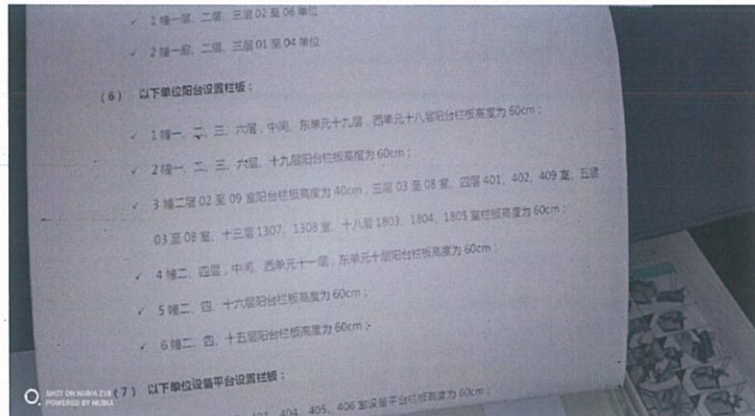
3、“房屋阳台未按照《预售合同》附件2中约定安装玻璃（贵司安装的是栏杆）”

回复：根据与您签订的购房合同约定，3-1106 户并不涉及栏杆。

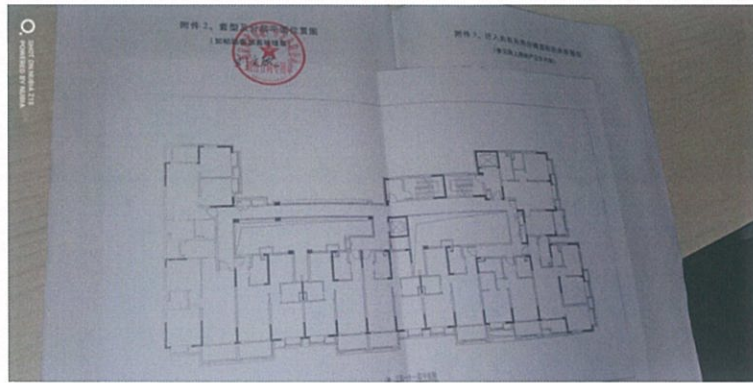
4、“房屋阳台未按照《预售合同》附件2中约定安装室内移门”

回复：根据与您签订的购房合同约定，3-1106 户户内门并不在合同范围内。附件2中也没有约定。

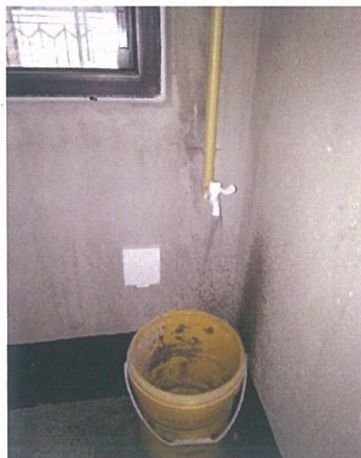
##### 5、“房屋内自来水未通”

回复：现场自来水已通。工作人员已试水。

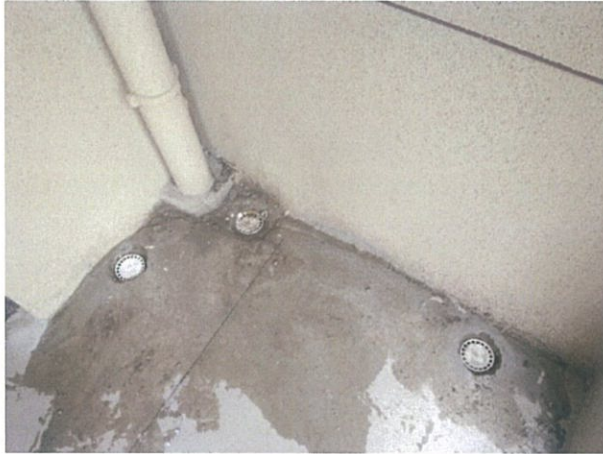
##### 6、“阳台地漏和漏水孔堵塞”

回复：现场地漏已疏通。工作人员已试水。

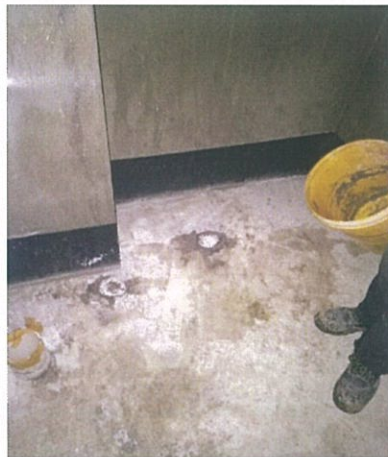
7、“卫生间充斥着尿臭味，本人有理由怀疑贵司预埋排水管道堵塞，防臭系统失效”

回复：现场排水管道已疏通。工作人员已试水。

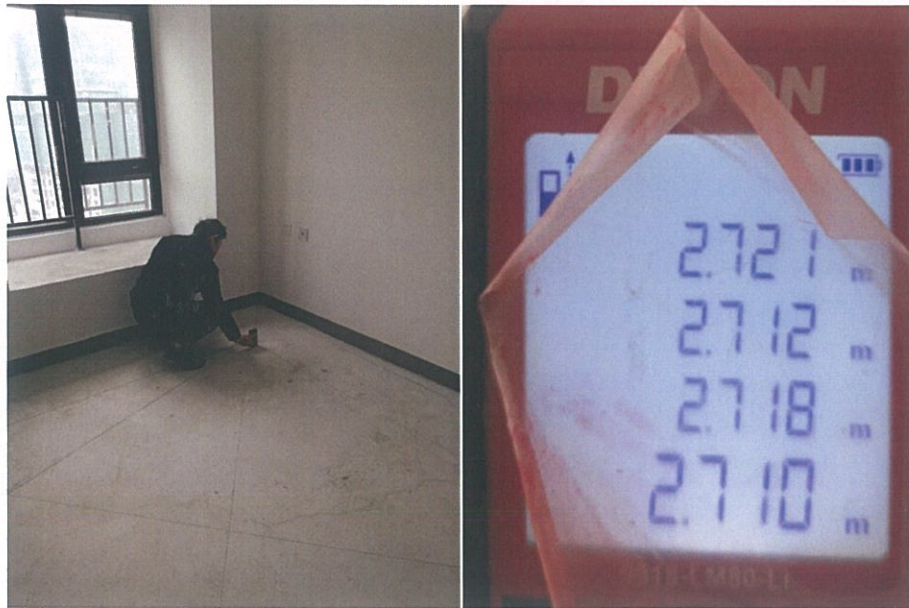
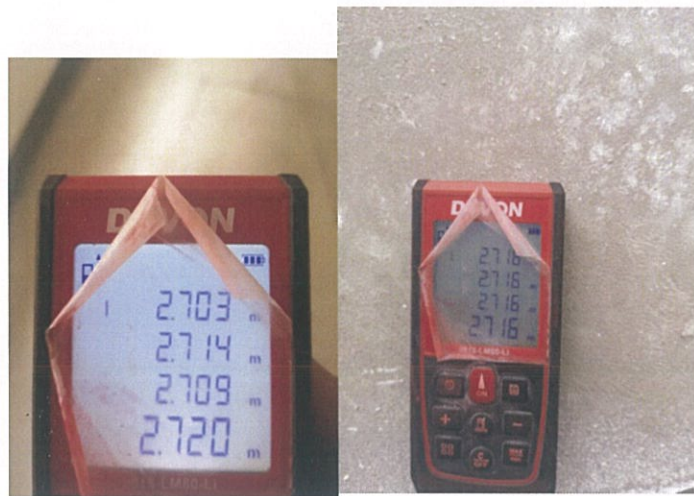
8、“房间天花板水平偏差超过施工施工质量规范限值”

回复：根据房屋验收规范要求，毛坯房顶板极差不大于 2cm。经现场实测，该户符合国家规范。
