F15-PC2-CANALE DI MARINELLA DI BAGNARA

Riassunto

Tipo di rischio

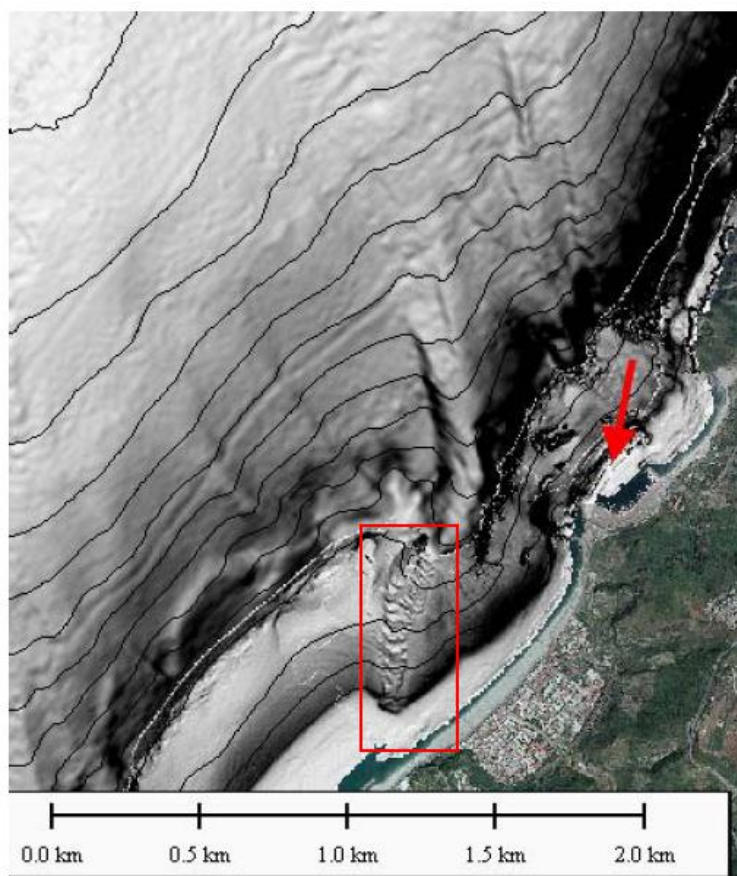
Il canale di Marinella di Bagnara si sviluppa da 20 m a circa 350 m di profondità (Fig. 1). L'asse del canale presenta un'orientazione NNE-SSW nella zona di testata, per poi orientarsi in direzione N-S a circa 180 m di profondità. Alla base del canale (circa 350 m di profondità) si sviluppa invece un'ampia conoide di circa 1,5 km². La testata, con ampiezza massima poco inferiore agli 800 m, incide il terrazzo deposizionale sommerso, che si sviluppa parallelamente alla costa da Scilla sino a Bagnara Calabria.

La testata del canale di Marinella di Bagnara è rettilinea e situata a profondità comprese tra 15 e 25 m, ad una distanza minima da costa pari a circa 70 m in prossimità di alcuni affioramenti rocciosi del substrato situati alla base dell'antemurale del porto di Bagnara Calabria.

Fig. 1 Struttura canalizzata adiacente al porto di Bagnara Calabria (indicato dalla freccia), le curve di livello sono ogni 25 m. Il rettangolo indica l'area interessata da processi erosivi attivi.

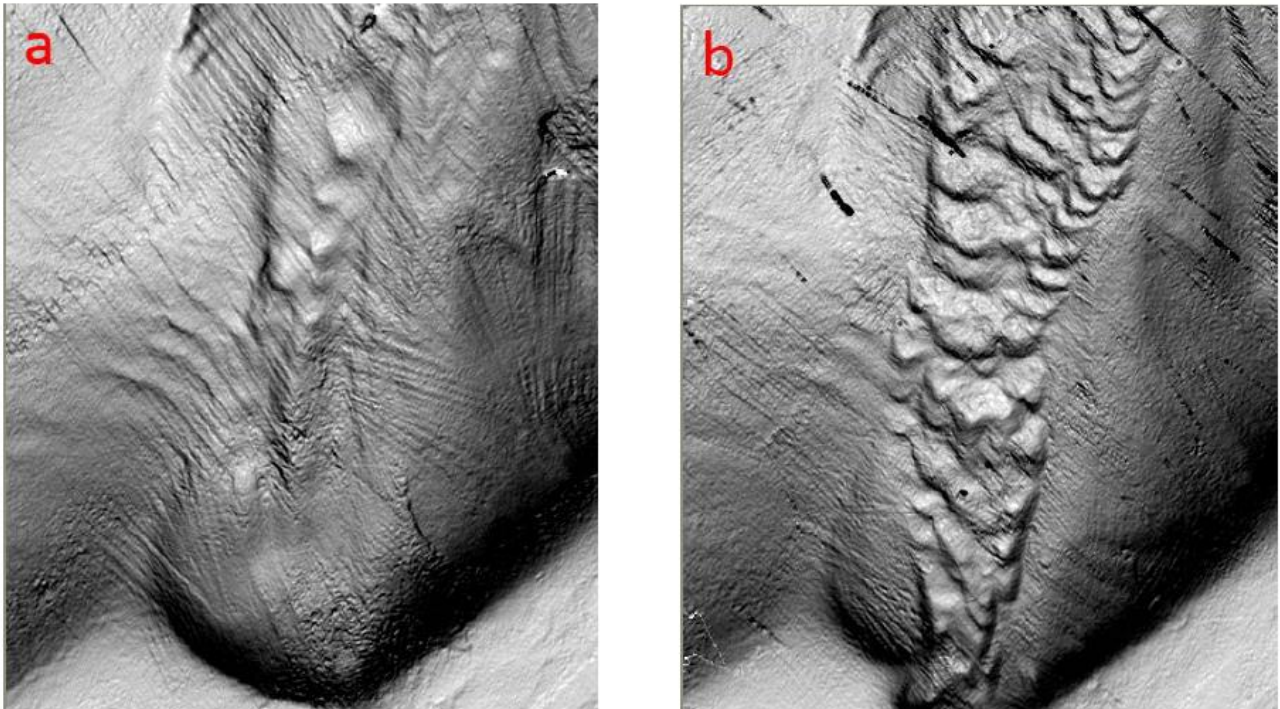
Rilievi batimetrici multitemporali eseguiti nel luglio 2007 e nell'ottobre 2008, hanno mostrato importanti variazioni morfologiche nella parte più meridionale della testata. È stata infatti individuata nel DTM del 2008 una nicchia di distacco (indicata dalla freccia in Fig. 2b) ampia circa 75 m, non presente nel 2007, a testimonianza di un evento franoso verificatosi nel periodo intercorso fra i due rilievi. La comparazione tra le batimetrie pre e post evento ha inoltre permesso di stimare i volumi di materiale coinvolti durante l'evento di frana (Fig. 5).

In particolare si è osservato un ammanco di circa -20.000 m^3 di sedimento nella sola area della nicchia di distacco, di circa -27.000 m^3 di materiale asportato durante l'evacuazione del corpo di frana; il deposito è stato individuato a partire da circa 75 m di profondità, con un accumulo pari a circa 15.000 m^3 .

Al piede della frana è stata inoltre osservata la presenza di forme di fondo della lunghezza d'onda variabile da 10 a 25 m e altezze da 2 a circa 5 m, probabilmente avvenute per il transito dei sedimenti verso le aree bacinali, assenti o poco sviluppate nel rilievo pre-frana.

Fig. 2 Comparazione dei dati batimetrici nella porzione meridionale della testata del canalone di Bagnara Calabria. a) Rilievo del 2007. b) Rilievo del 2008. Per l'ubicazione si veda il rettangolo rosso in Fig. 1

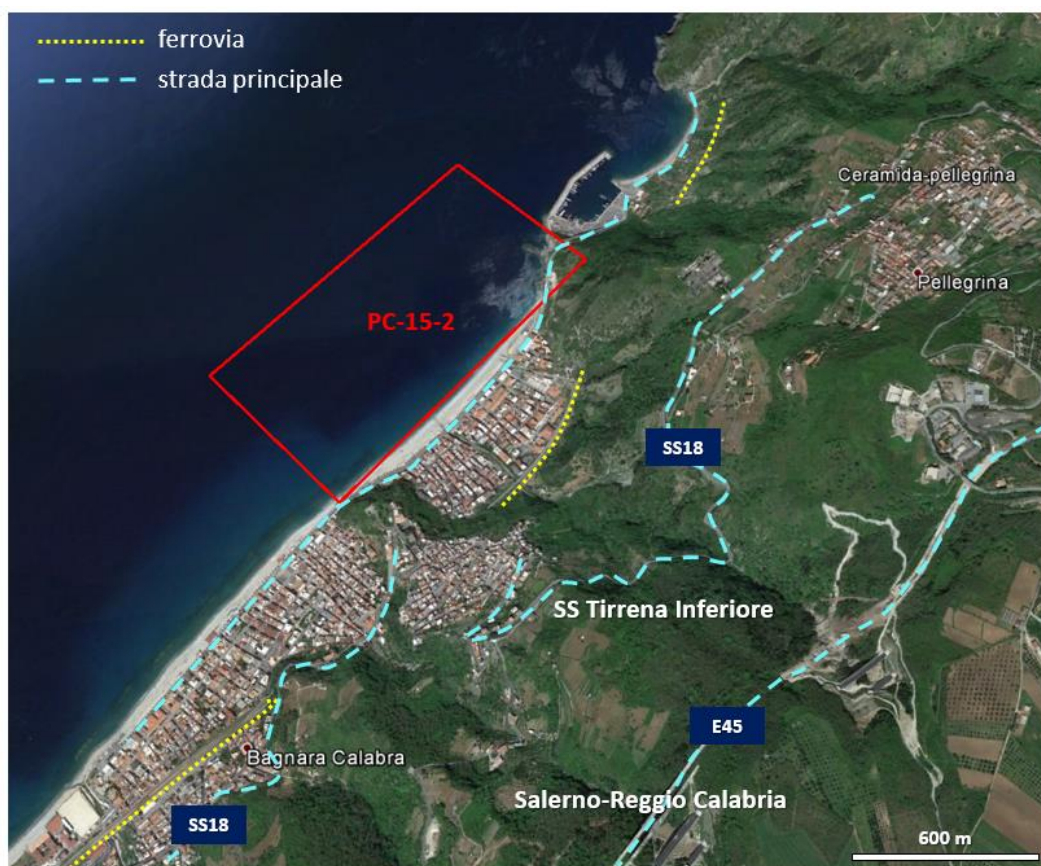
Le immagini satellitari mostrano come l'intero settore settentrionale dell'abitato di Bagnara Calabria sia interessato dalla presenza di questa struttura erosiva (Fig. 3).

Fig. 3 Immagine satellitare (da Google-Earth) dell'area di Bagnara Calabra e localizzazione del settore PC-15-2.

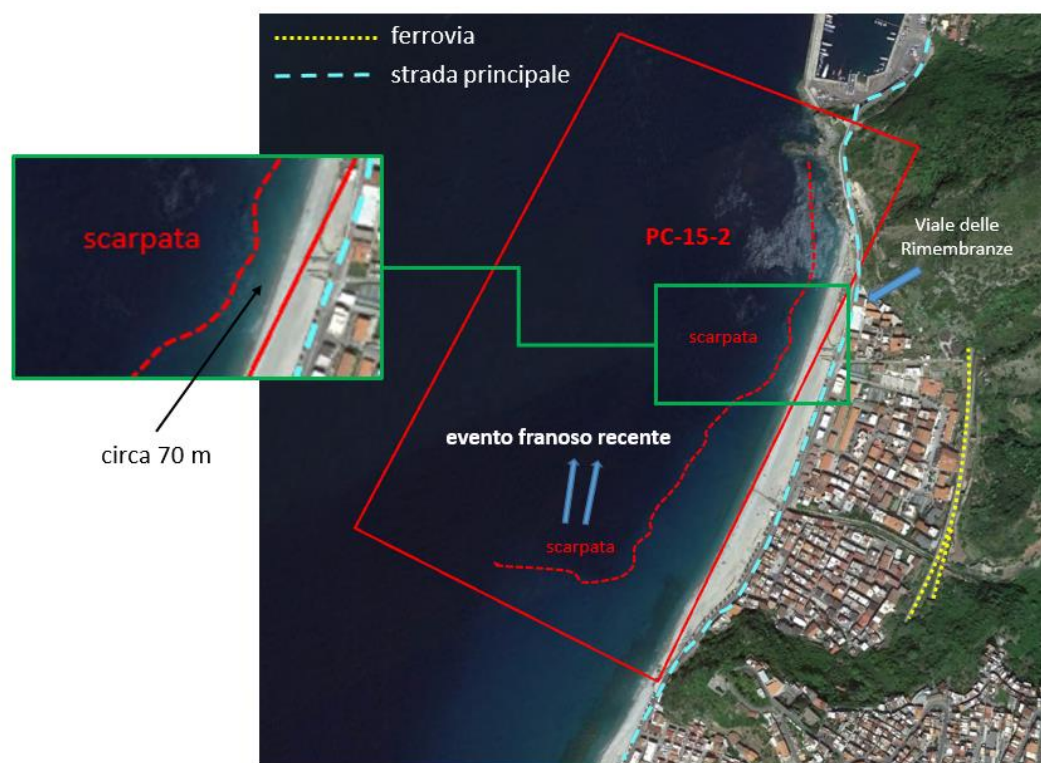
Il centro urbano affaccia su una spiaggia che raramente supera i 55 m di ampiezza e che vede la presenza di numerose strutture ricreative legate al turismo stagionale. A ridosso di essa corre, parallela a costa, Viale delle Rimembranze, una delle arterie principali del paese. La distanza minima linea di costa-scarpata (circa 70 m) si trova all'estremo Nord dell'abitato. Nell'immediato entroterra, a circa 270 m da Viale delle rimembranze, è presente la ferrovia (Fig. 4).

Fig. 4 Immagine satellitare (da Google-Earth) dell'area PC-15-2, con in evidenza il tracciato approssimativo della scarpata, la localizzazione dell'evento franoso recente descritto in precedenza e le infrastrutture principali.

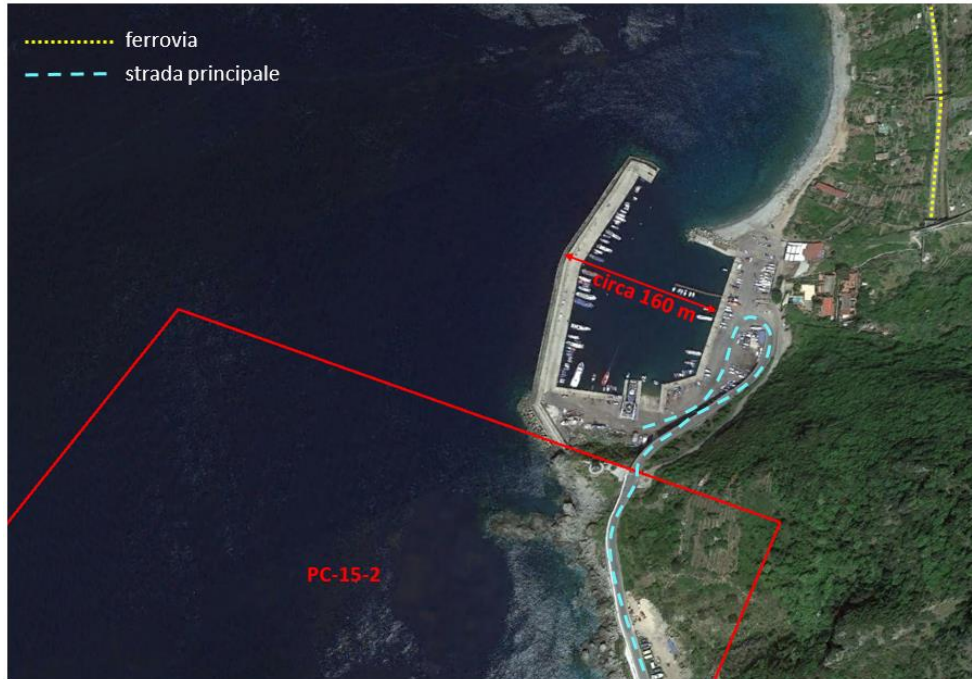
Una delle maggiori infrastrutture coinvolte, rimane il porticciolo adiacente al limite settentrionale del PC-15-2 (Fig. 5); esso è protetto da un molo di sopraflutto di 300 m e da un molo di sottoflutto lungo circa 50 m, entrambi banchinati interamente. Il molo di sopraflutto si trova a pochi metri dal limite erosivo ed è quello quindi maggiormente esposto al rischio provocato da eventuali arretramenti del limite di piattaforma.

Fig. 4 Immagine satellitare (da Google-Earth) con il dettaglio del porticciolo immediatamente a nord del settore PC-15-2.

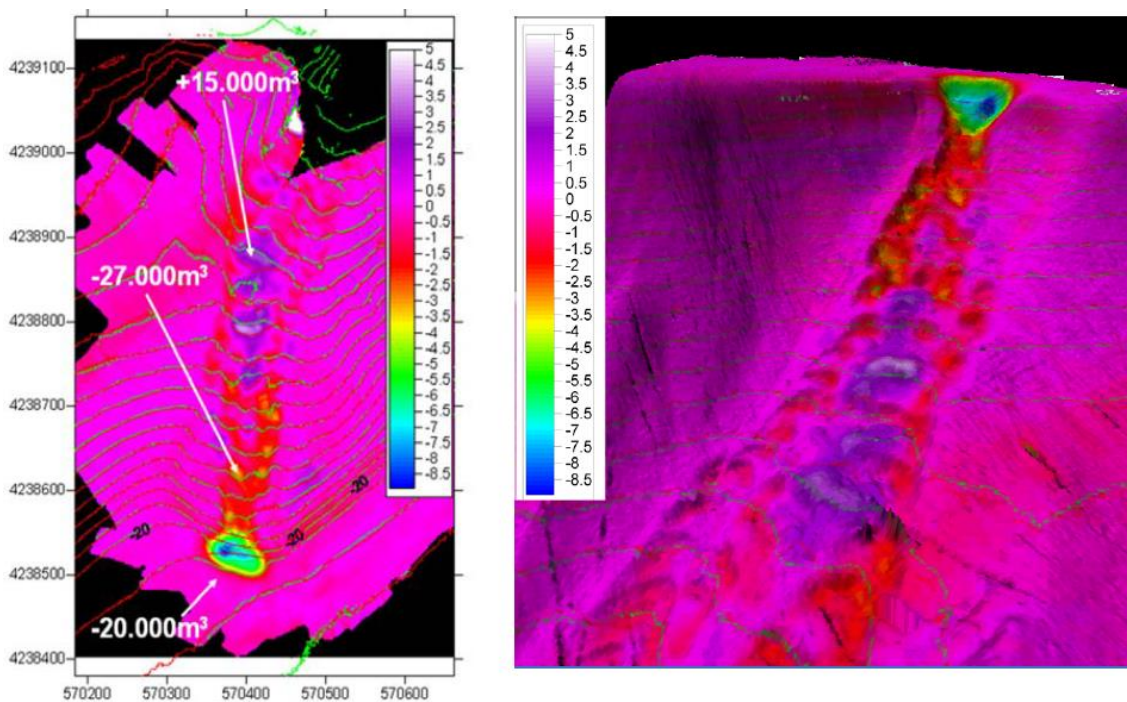
Fig. 5 Mappa dei residui batimetrici, in pianta e in visione prospettica relativa alla testata del canalone di Marinella di Bagnara. Risulta evidente la nicchia di distacco (dal verde al blu) avvenuta a poche decine di metri dalla linea di costa. Per la localizzazione rettangolo rosso in Fig. 1.
