随着一架B737-800型飞机从机库缓缓推出，东航技术云南分公司首次完成B737-800型飞机双侧拨叉更换修理工作，云南分公司深度维修能力再上新台阶。

事件背景

拨叉 pickle fork

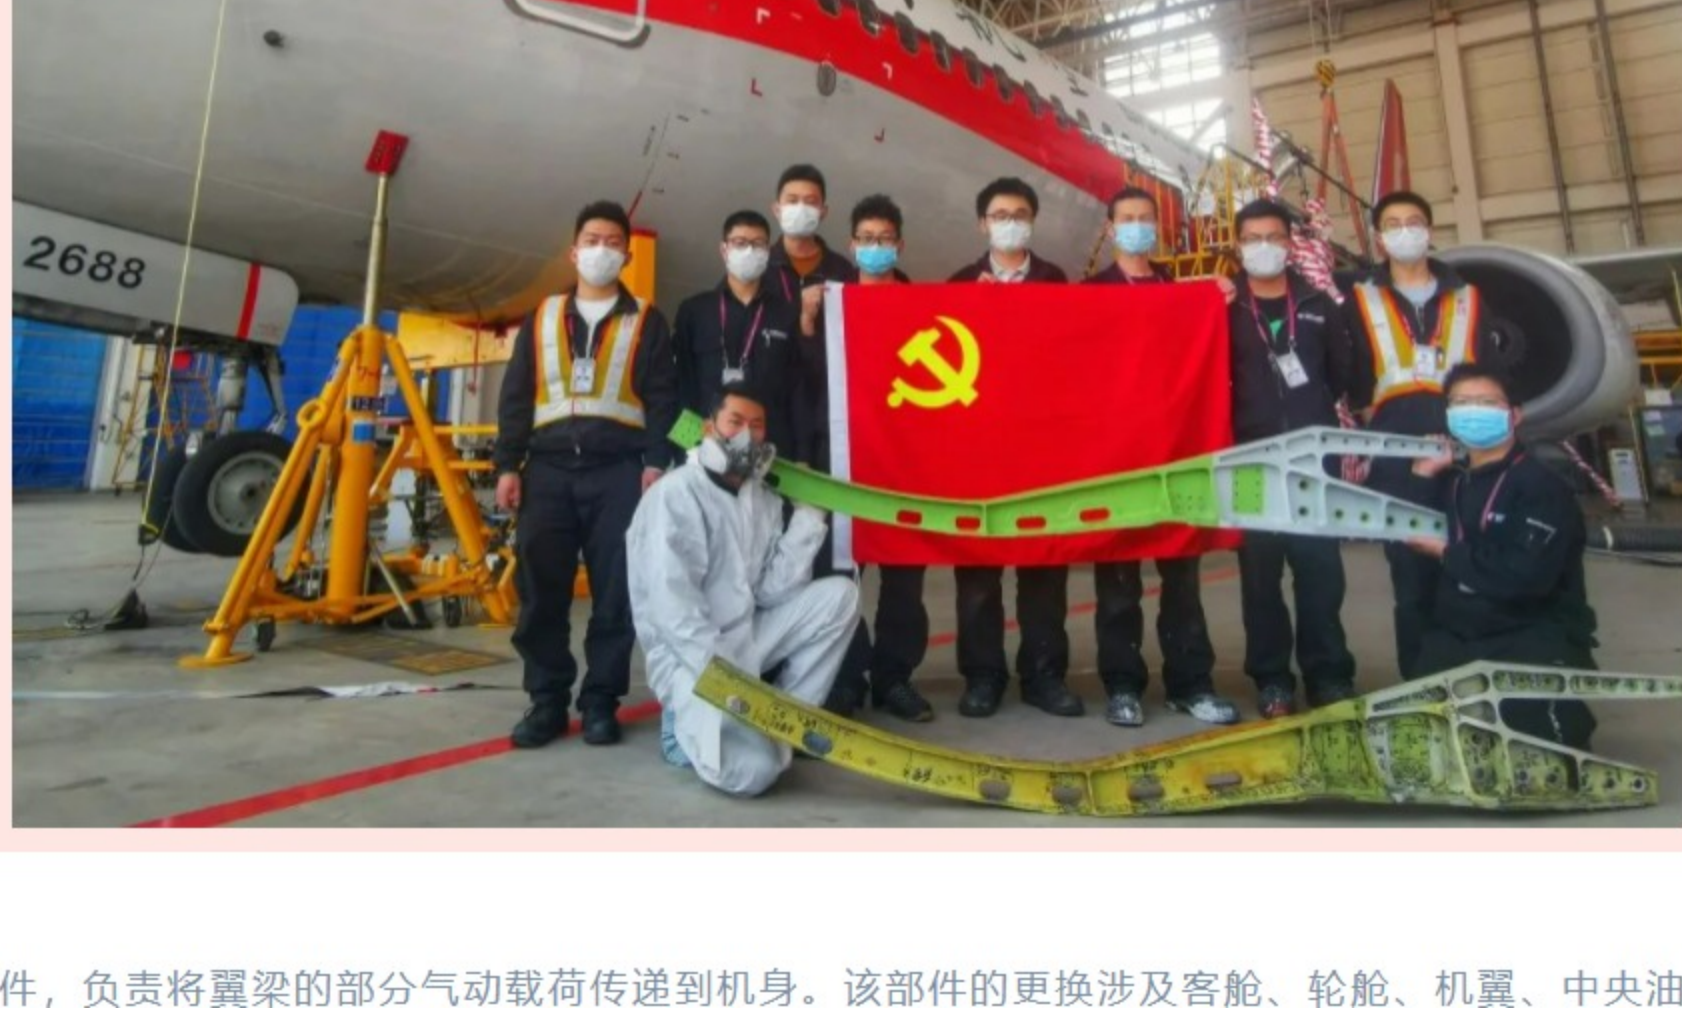
拨叉是机身与机翼的连接组件，负责将翼梁的部分气动载荷传递到机身。该部件的更换涉及客舱、轮舱、机翼、中央油箱等多个重要区域。

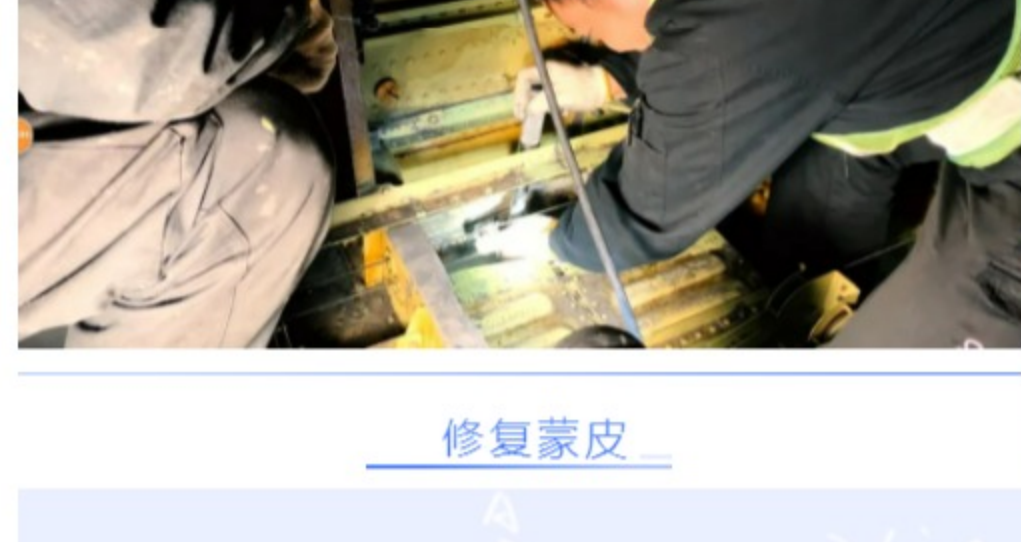
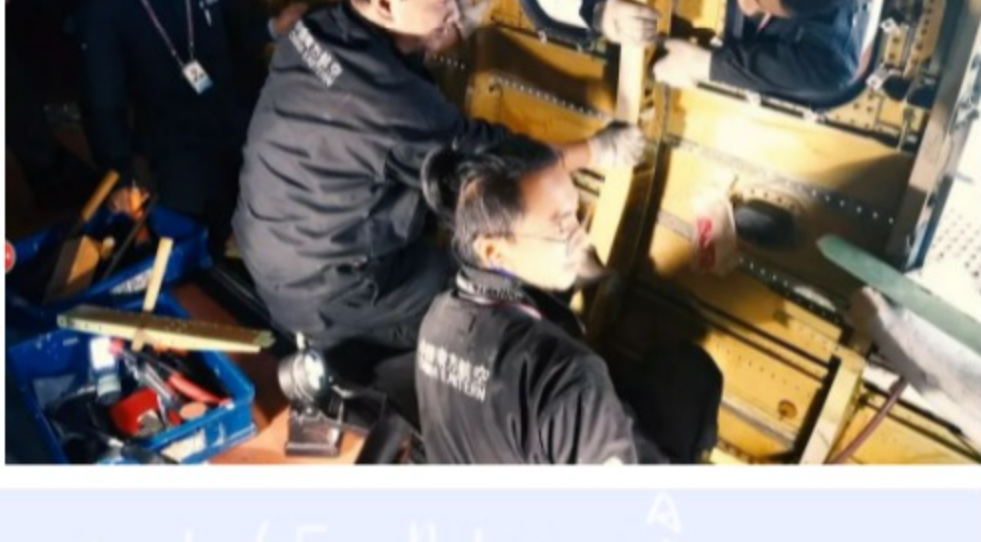
修复蒙皮

在修理过程中，发现机身蒙皮腐蚀，通过技术研究，制作了11块不同外形的加强片以及填隙片，得到了波音的高度认可，批准了我们的方案。

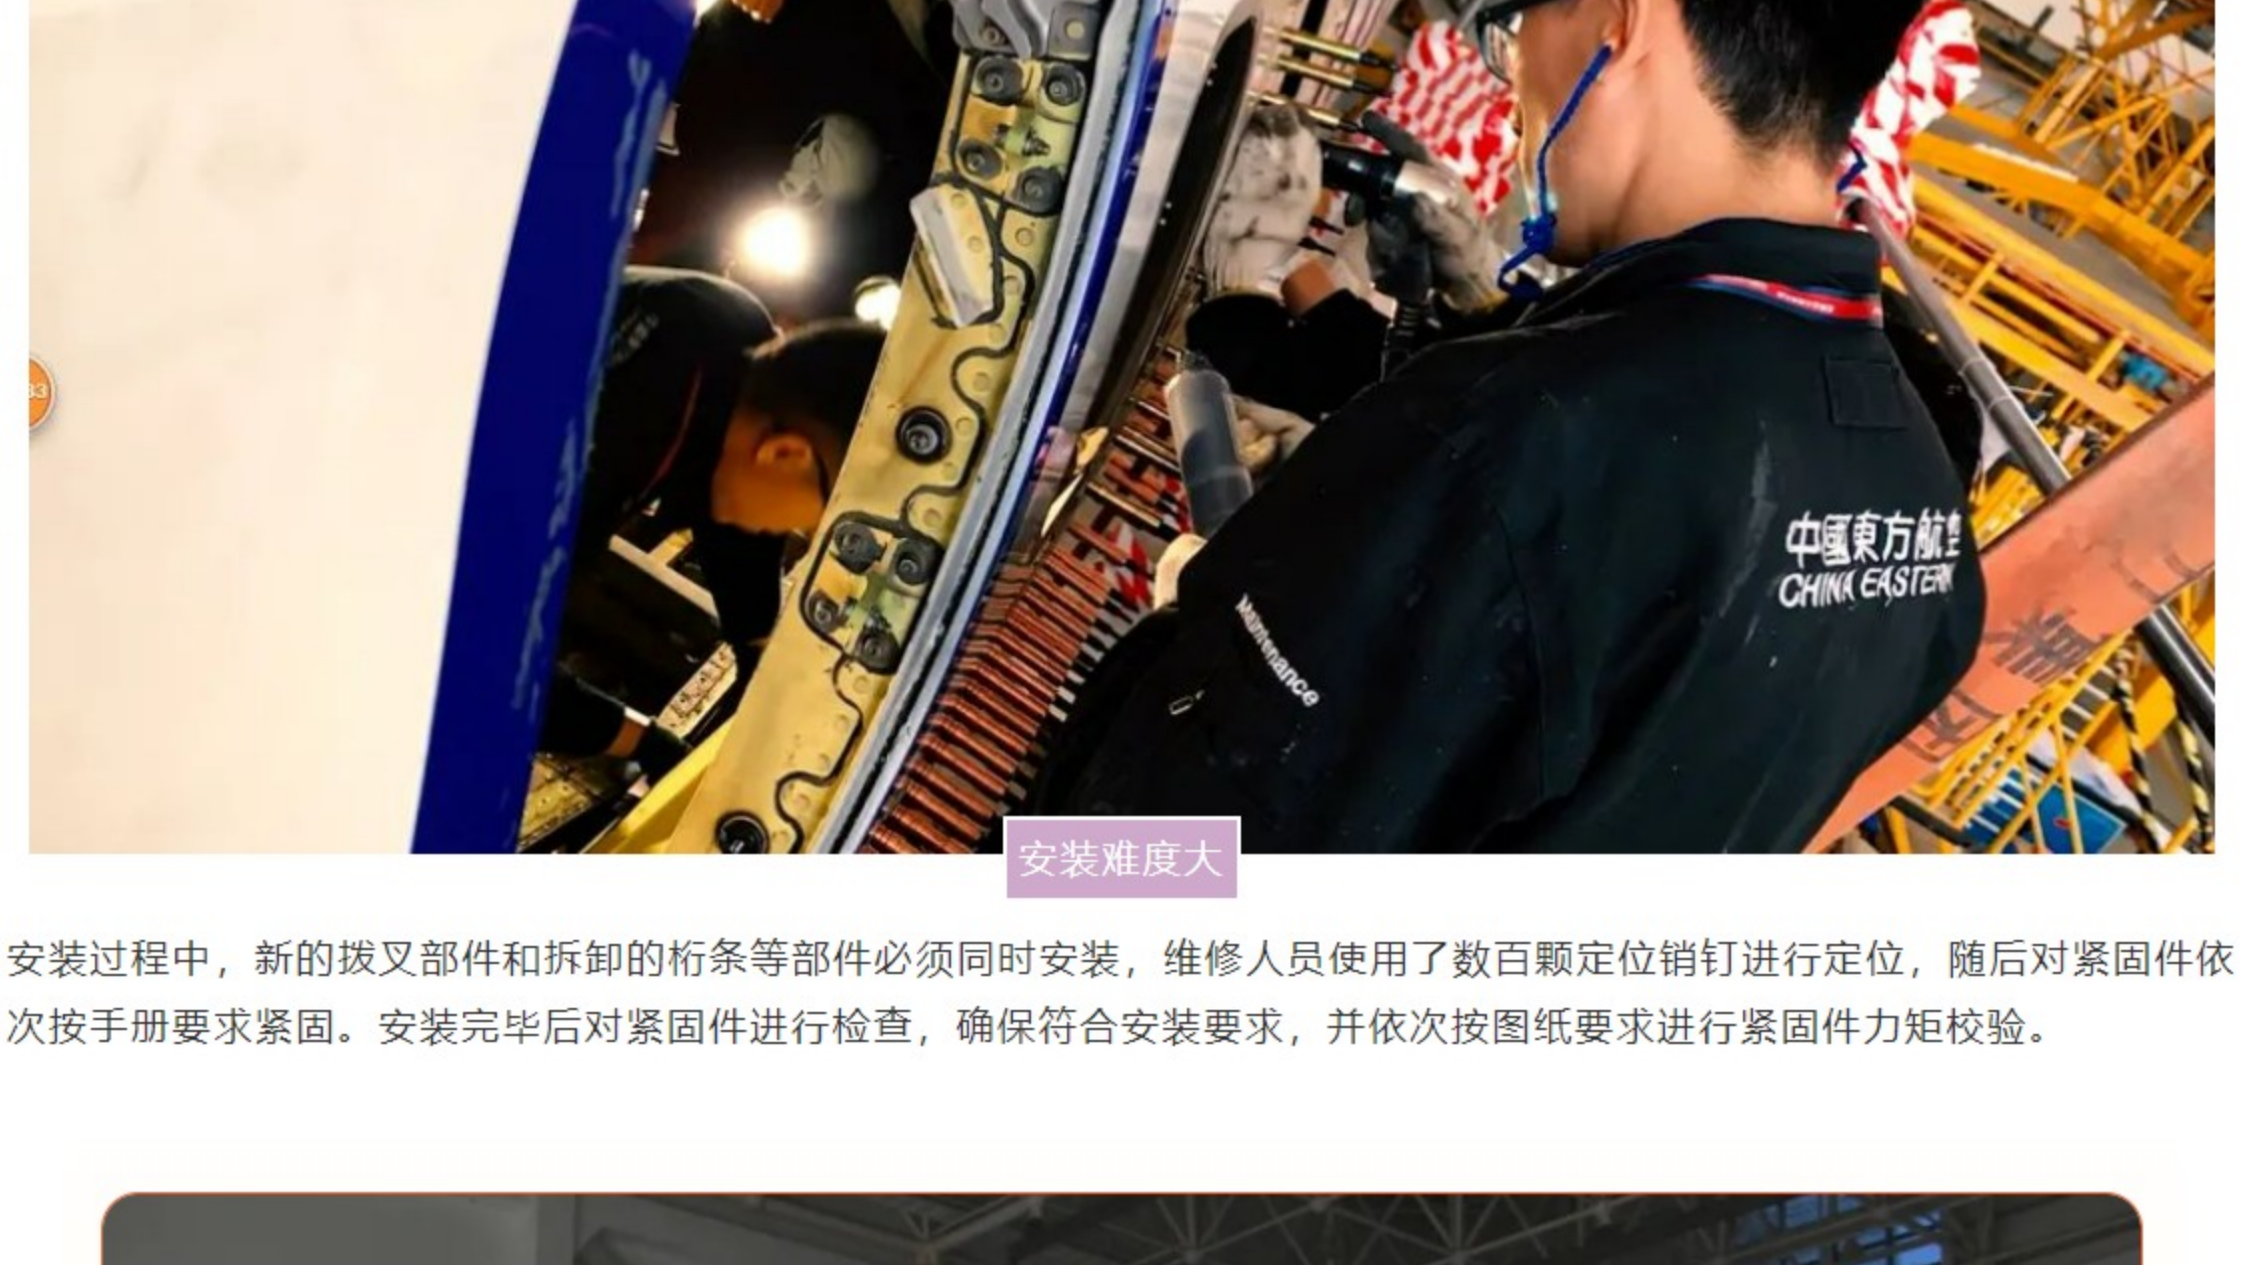
安装难度大

安装过程中，新的拨叉部件和拆卸的桁条等部件必须同时安装，维修人员使用了数百颗定位销钉进行定位，随后对紧固件依次按手册要求紧固。安装完毕后对紧固件进行检查，确保符合安装要求，并依次按图纸要求进行紧固件力矩校验。
