Haftpflichtschaden

Aktenzeichen
GA-250611-272

Hersteller
Hyundai

Modell
Kona (OS)

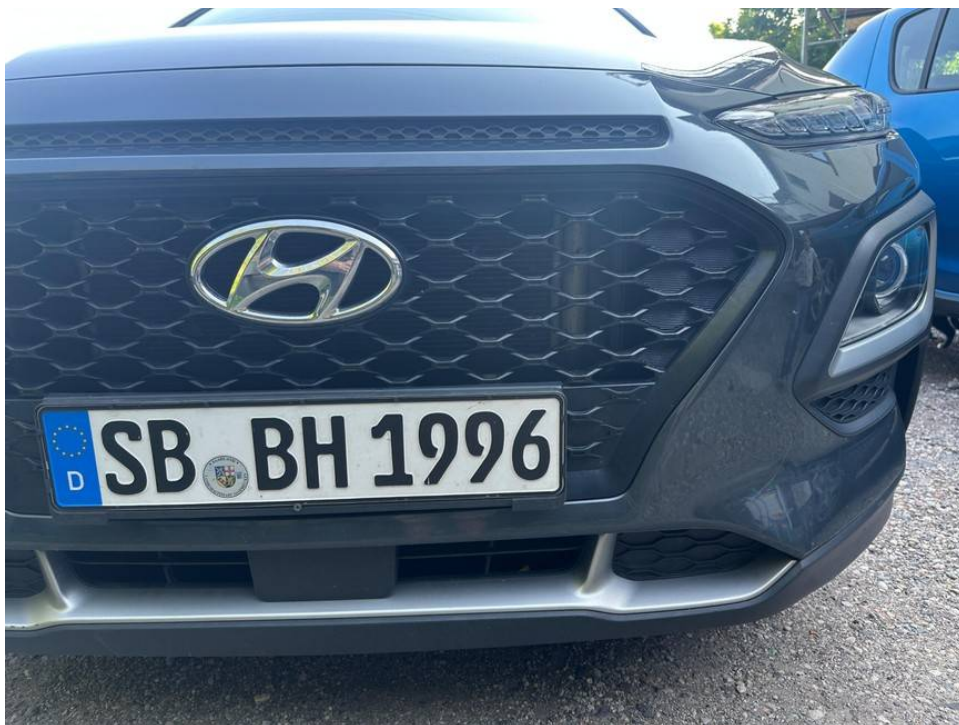
Foto 5

Schadenübersicht

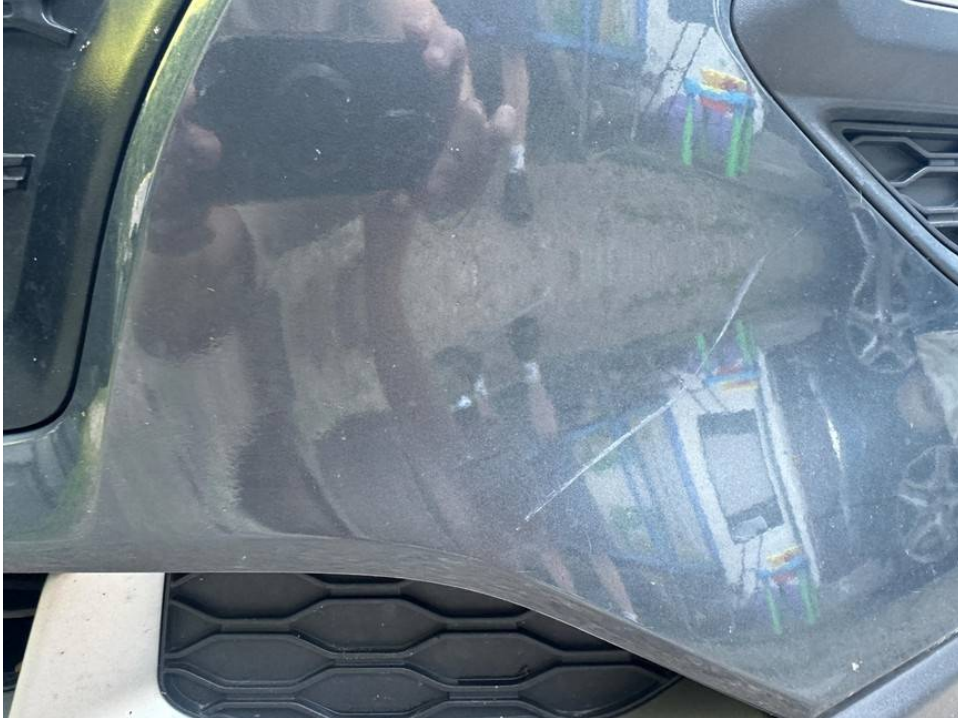
Foto 6

Stoßfänger beschädigt

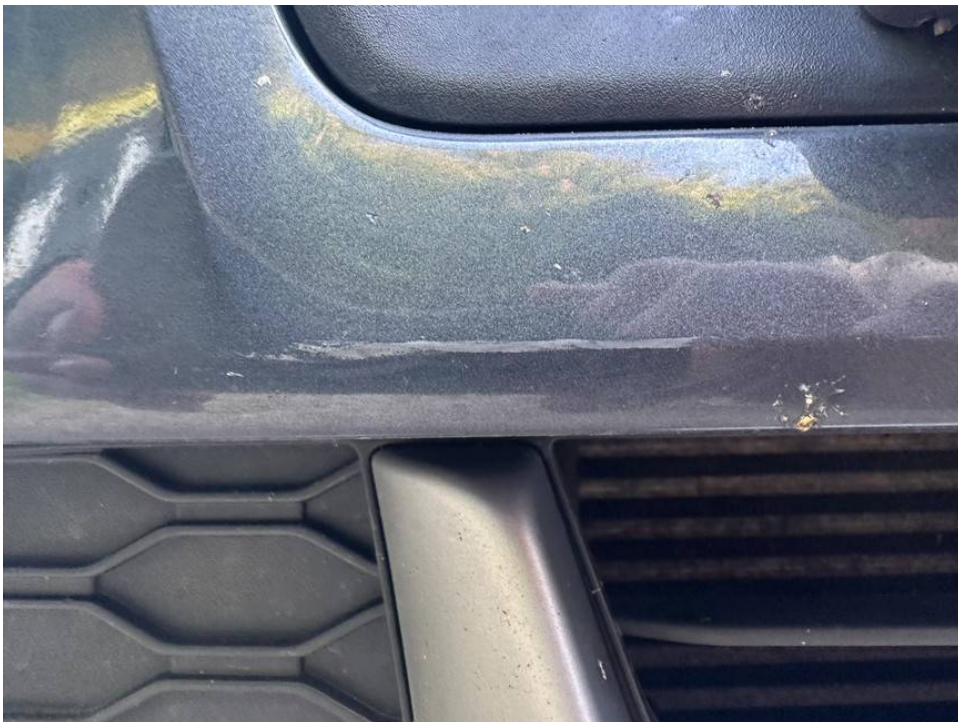
Foto 7

Wie vor, aus einem anderen Blickwinkel

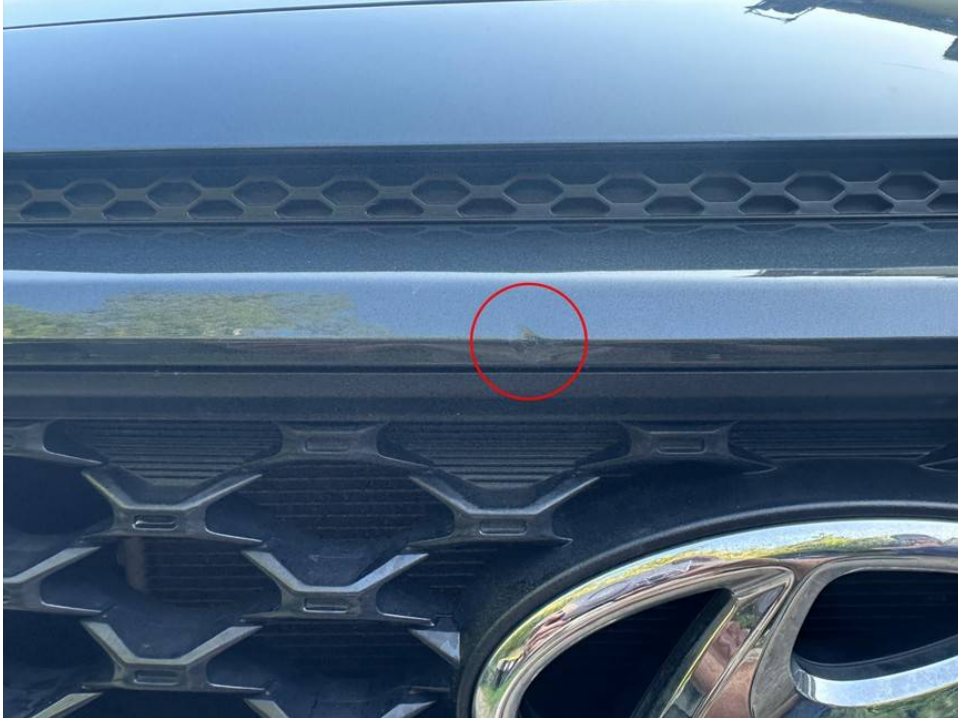
Foto 8

Wie vor, aus einem anderen Blickwinkel

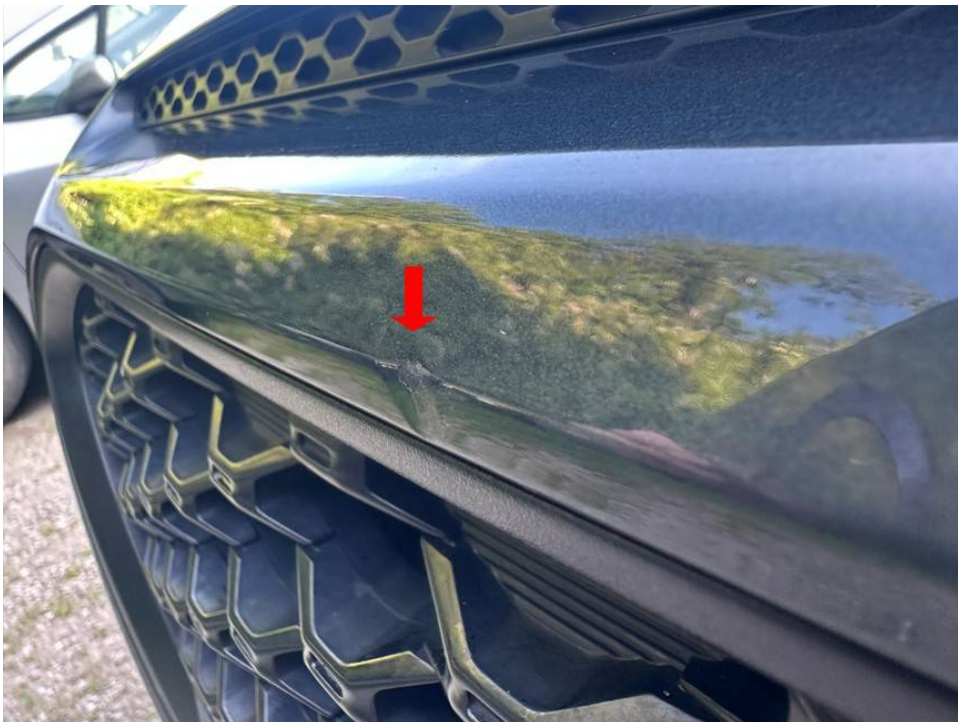
Foto 9

Wie vor, aus einem anderen Blickwinkel

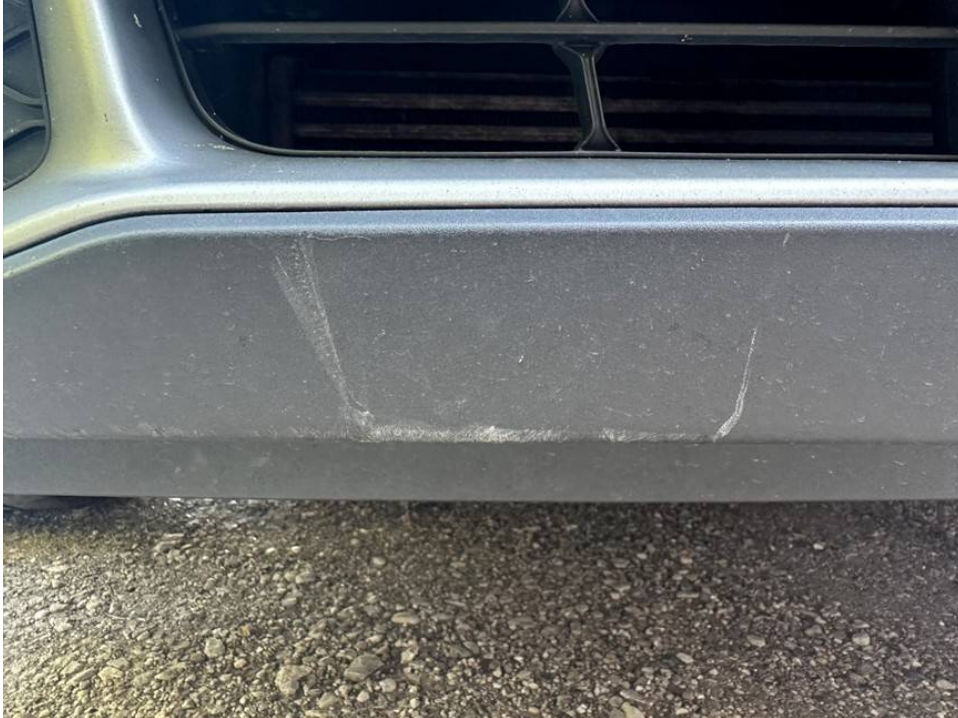
Foto 10

Unterteil Stoßfänger

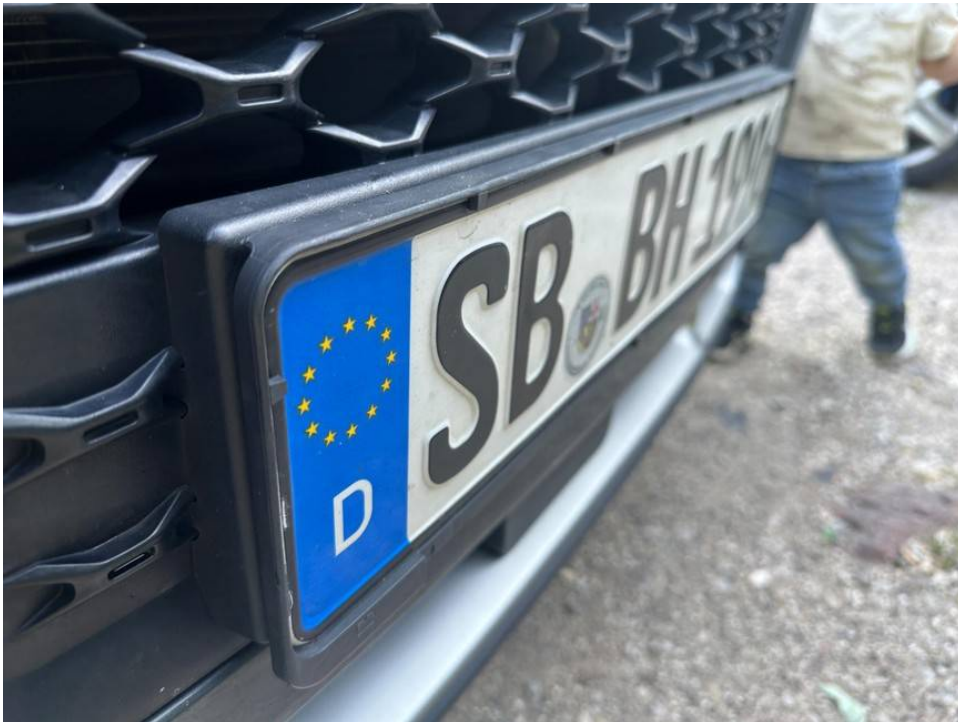
Foto 11

Kennzeichen verbogen

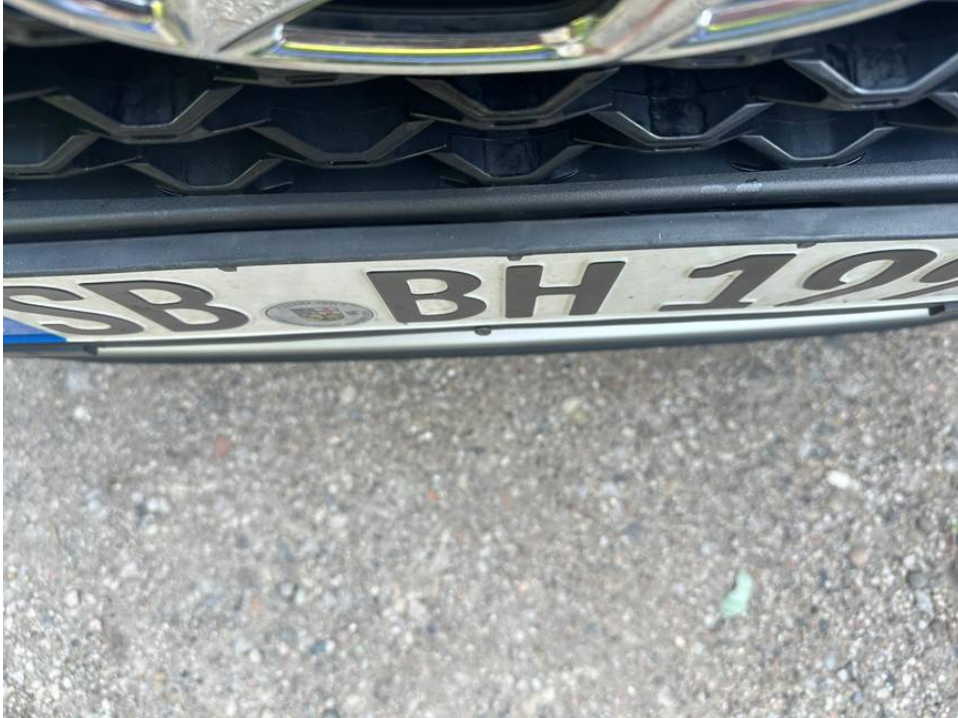
Foto 12

Wie vor, aus einem anderen Blickwinkel
