รายงานการบำรุงรักษาระบบ Ansul 2/2

REPORT OF INSPECTION & TESTING OF ANSUL SYSTEM 2/2

Holiday Inn Pattaya Executive Tower

Hood No: FL.6 Serial No.S223781

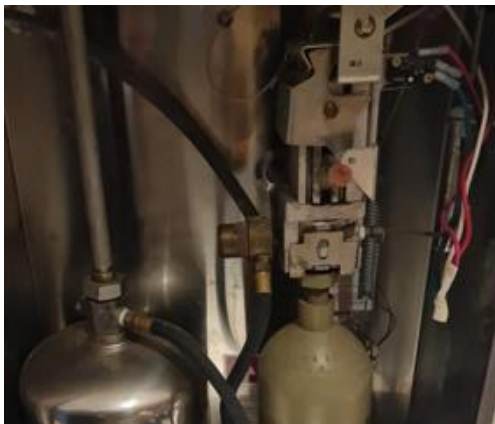
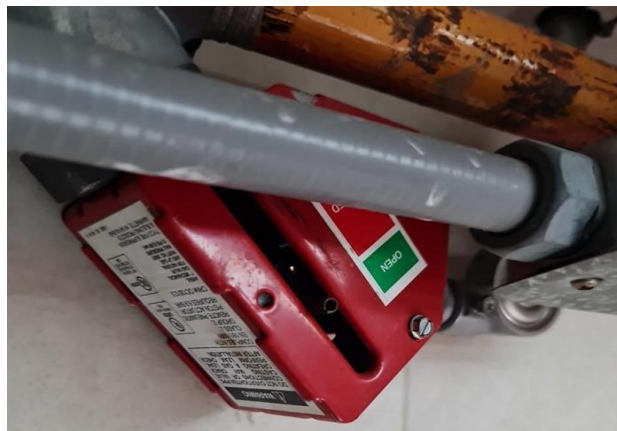
a. Gas Valve Closes(If Applicable) and So Indicates ☒ ☐

b. Check burner for gaseous odor ☒ ☐

รูปภาพ การทดสอบโดยการกด air cylinder ให้อยู่ในตำแหน่งลงเพื่อสังเกตการทำงานของ Mechanical Gas Valves

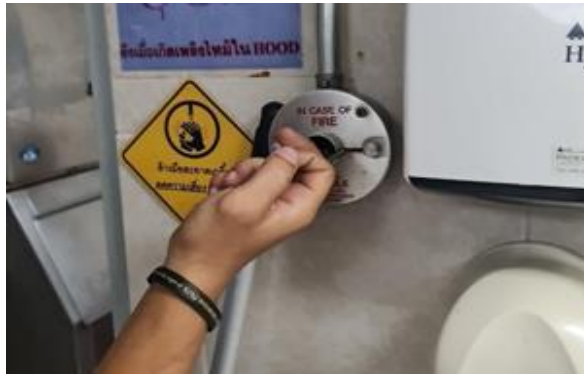
a. Release Mechanism Trip, Pin Extends, ☒ ☐

b. Micro Switches/Pressure Switches Trip, ☒ ☐

c. Alarm warning,(Strobe light “Flash”) ☒ ☐

รูปภาพ การทดสอบการดึง Manual Pull Station

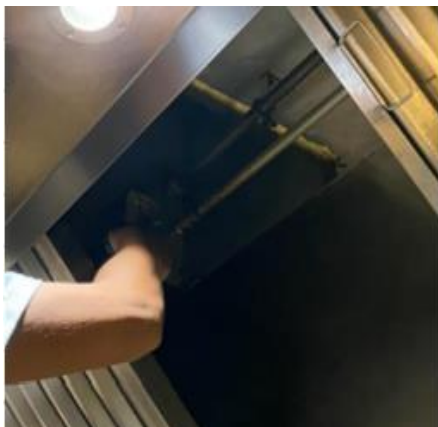
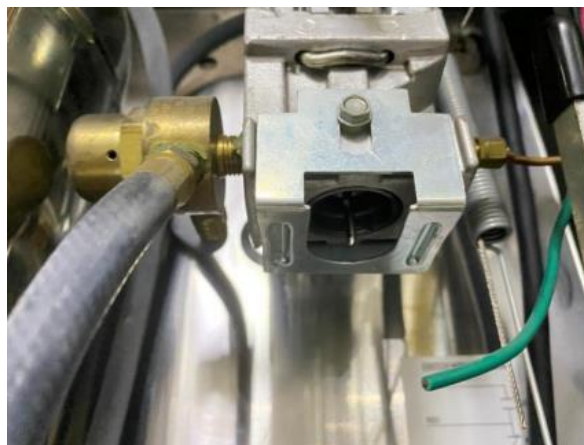
b. Micro Switches/Pressure Switches Trip, ☒ ☐

c. Alarm warning,(Strobe light "Flash") ☒ ☐

รูปภาพ การทดสอบโดยการตัด Test Link และการทำงานของ Release Mechanism Trip (เข็มแทงฉนวนทำงาน)
