## 's-Hertogenbosch Molenstraat 21

Kadastraal : G 7270	Bouwjaar : XVII
Eigenaar : E.A.M. Maas	Architect :
Huidige functie : woning	Oorspr. functie :
Verbouwingen : begin jaren '80	
Archief : BAM, Bouw- en woningtoezicht

Datum verkenning: maart 2006

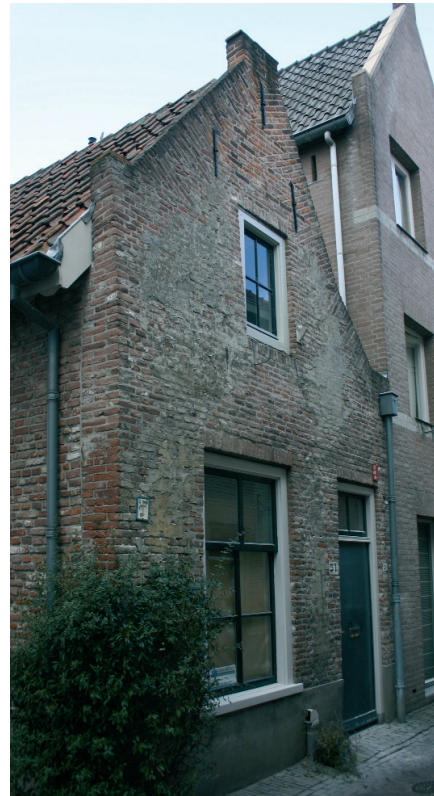
*Voorgevel.*

De asymmetrische voorgevel van het pand is een asymmetrische tuitgevel met vlechtingen en slechts aan één zijde een schouderstuk. Tijdens de restauratie is de top geheel vernieuwd en vermoedelijk met een spouw uitgevoerd. Van het oude muurwerk op de begane grond is tijdens de restauratie zoveel mogelijk behouden. Hiertegen is aan de binnenzijde een nieuwe schil geplaatst. De gevel heeft op de begane grond een deur- en een vensteropening. De voordeur heeft een tweeruits bovenlicht, het venster heeft een schuivend vierruits onder- en een tweeruits bovenraam. De dagkanten van de openingen zijn vernieuwd. Op de zolder bevindt zich een kleiner venster met een zesruits raam. Bij de restauratie

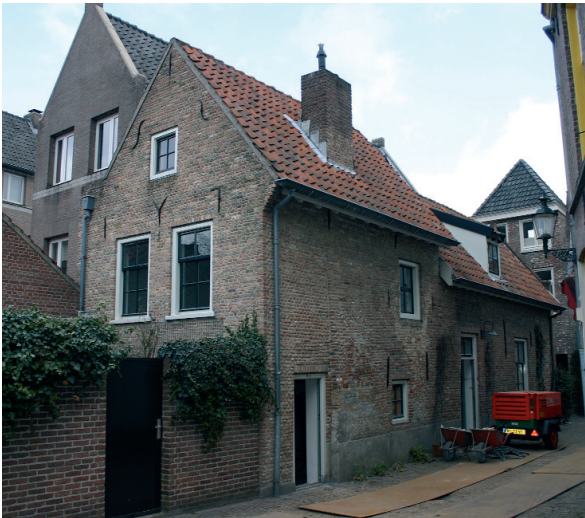
*Zijgevel en achtergevel.*

De achtergevel van het pand is tijdens de restauratie in de jaren tachtig volledig opnieuw gebouwd en uitgevoerd met een spouw. Opvallend is de asymmetrie van de topgevel. Door het gebruik van een diversiteit aan gevelankers (rechte schieters, Y-vormige schieters en S-vormige schieters) en de historiserende vensters heeft de gevel nog enigszins haar historische karakter behouden. De gevel heeft op de begane grond een deur- en een vensteropening. Op de verdieping bevinden zich twee vensteropeningen met vensters waarvan de onderramen niet zoals verwacht schuivend, maar draaiend zijn uitgevoerd. Ook het raam op de zolder heeft een draaiend raam.

De linker zijgevel is tijdens de restauratie nagenoeg volledig als spouwmuur heropgebouwd. Bij vergelijking van de zijgevel op de tekeningen van de bestaande en de nieuwe toestand in de jaren tachtig, valt op dat de muur is uitgevlakt. De gevelindeling is hierbij nagenoeg ongewijzigd. Het voorhuis heeft een deuropening en een vensteropening op de begane grond. De eerste is toegevoegd. De deur heeft een tweeruits bovenlicht, het venster heeft een vierruits schuivend onderraam en een tweeruits, vast bovenraam. Ook het achterhuis heeft op de begane grond een deur en een venster. Beide zijn aanzienlijk kleiner van formaat. De deur ontbeert een bovenlicht en het venster heeft een klein vierruits draairaam. Het achterhuis heeft op de verdieping ook een vierruits venster, dat in dit geval een schuivend onderraam heeft en is toegevoegd. Rondom de vensters zijn in de gevel van het achterhuis nog enkele vierkante

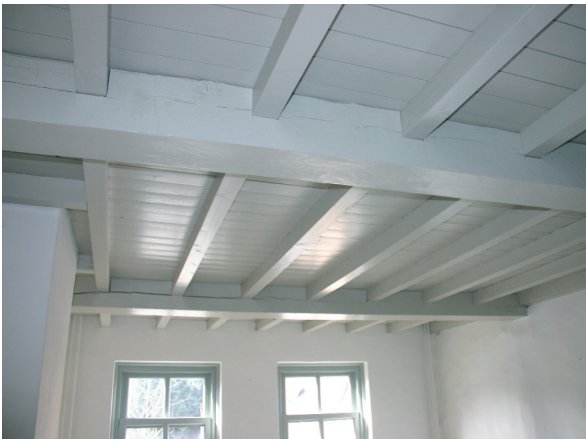
Het achterhuis heeft een iets lager gelegen betonvloer op de begane grond. De verdiepingvloer heeft een in de jaren tachtig aangebrachte enkelvoudige vurenhouten balklaag die is geënt op de vermoedelijk negentiende-eeuwse grenenhouten voorganger. De zoldervloer heeft een samengestelde balklaag die eveneens naar voorbeeld van een oudere vloer is gerestaureerd. Dit betreft vermoedelijk de zeventiende-eeuwse samengestelde balklaag die is hergebruikt na de sloop van het oudere, vrijstaande achterhuis dat op de kaart van 1832 zichtbaar is. De A-spanten op de zolder van het achterhuis zijn gelijk aan de spanten in het voorhuis met dien verstande dat op sommige plekken, een deel van de fliering en een trekbalk nog sprake kan zijn van het hergebruik van ouder hout.

*Zoldervloer achterhuis.*
