## MINA INACTIVA

Nombre de Mina : **MARIA ELENA** Código : **100**  
 Nombre del Titular : Año de Abandono : **1988**  
 Departamento : **HUANCAVELICA** Cuenca : **RIO PISCO**

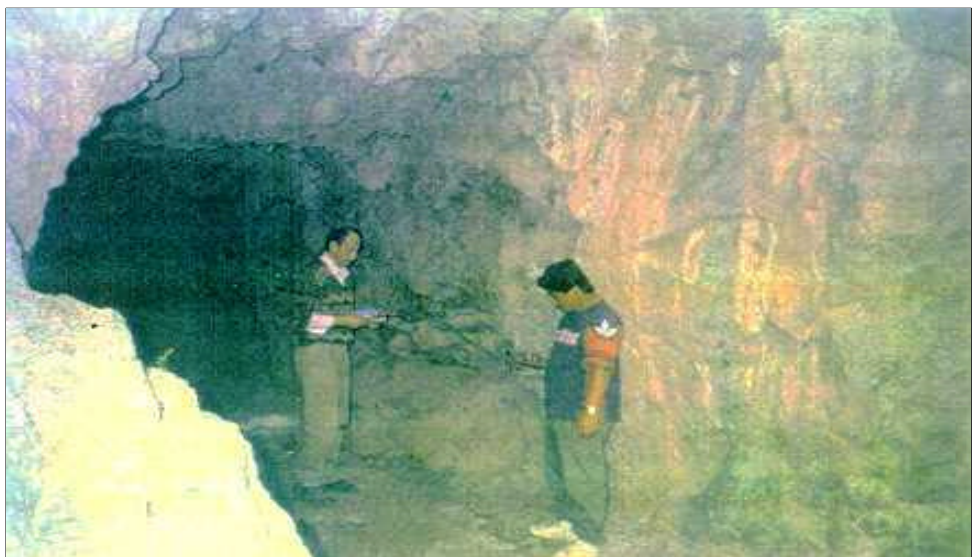
Desmonte : LA MINA MUESTRA UNA BOCAMINA PRINCIPAL CON UNA LABOR VISIBLE DE 80 MTS. AL FRENTE DE LA BOCAMINA OCURREN ACUMULACIONES DE MINERAL Y EN LA LADERA INFERIOR DESMONTES CON FUERTES PENDIENTES DEL ORDEN DE 45°.

Observaciones : DE LOS VALORES DEL PNN OBSERVAMOS QUE EL MINERAL DE MINA ACUMULADO, TIENE POSIBILIDADES DE GENERAR DRENAJE ACIDO EN CONDICIONES DE PRECIPITACIONES EXTREMAS.

ROCA CAJA ANDESITICA CON SULFUROS DISEMINADOS.

Contaminación : EL PLAN DE MITIGACION COMPRENDERIA EL CIERRE DE LA BOCAMINA, ADEMAS DE LA RENIVELACION Y RECUBRIMIENTO DEL MATERIAL ACUMULADO DE 50,000 TM. CON MATERIAL COLUVIAL LIBRE DE SULFUROS.

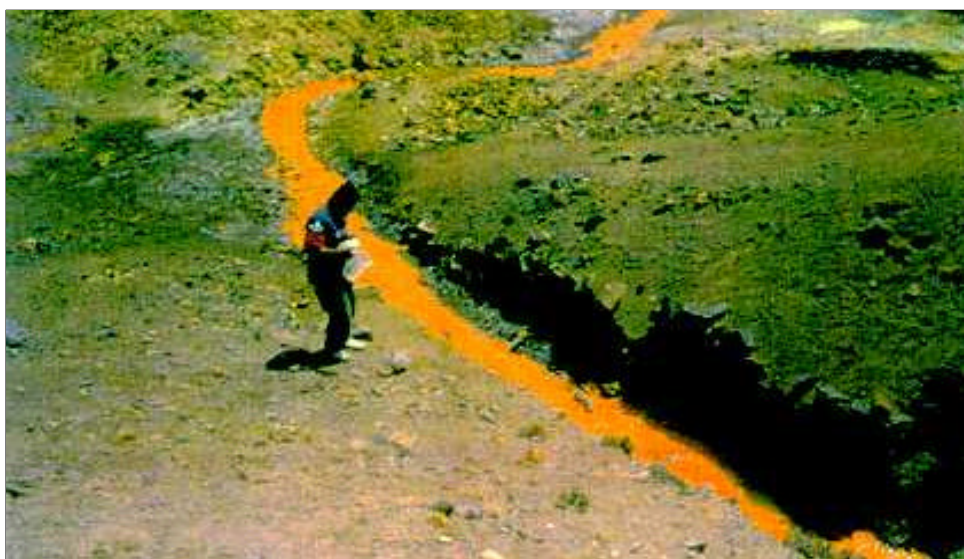
Observaciones : DE UNA DE LAS BOCAMINAS DRENA AGUA ACIDA CON CAUDAL DE 4 L/SEG. CUYAS AGUAS VAN A LA LAGUNA PACOCOCHA.

DRENAJE ACIDO HACIA LA LAGUNA PACOCOCHA.

Contaminación : EN EL AREA EXISTEN 2,000 TM. DE MATERIAL DE DESMONTE Y 1,000 TM. DE MINERAL DE CANCHA, LAS CUALES NECESITAN UNA PROTECCION PERIMETRAL CON FRANJA DE CALIZA Y RECUBRIMIENTO CON MATERIAL CALCAREO PARA EVITAR LA GENERACION ACIDA.

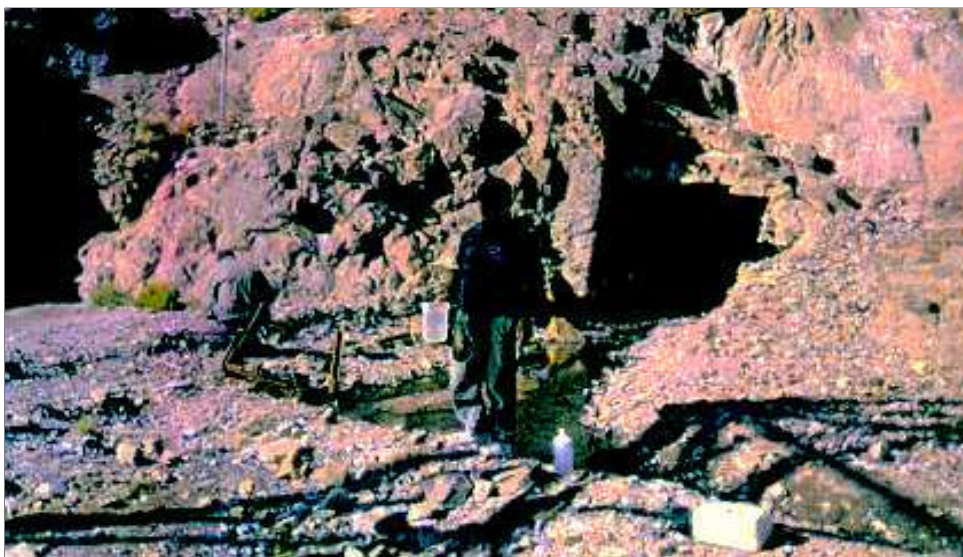
LABOR ABANDONADA CON DRENAJE.

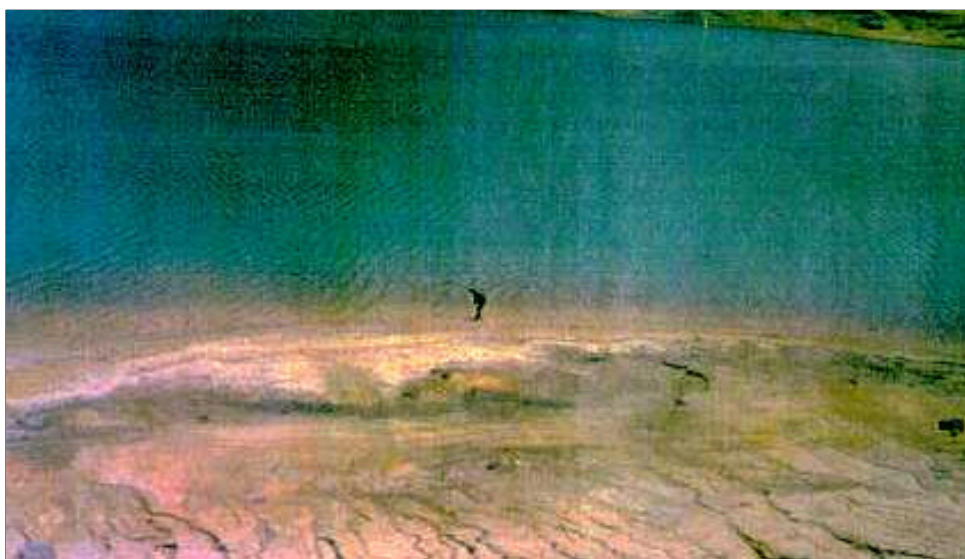
DRENAJE AL PIE DE RELAVERA A LAGUNA PACOCOCHA.

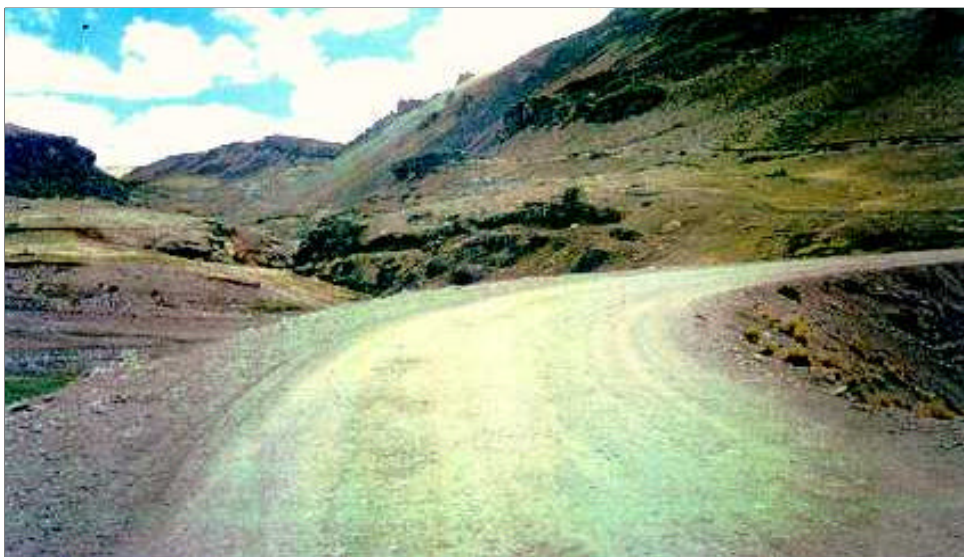
AL FONDO LA MINA GRAU EMPLAZADA EN VOLCANICOS.

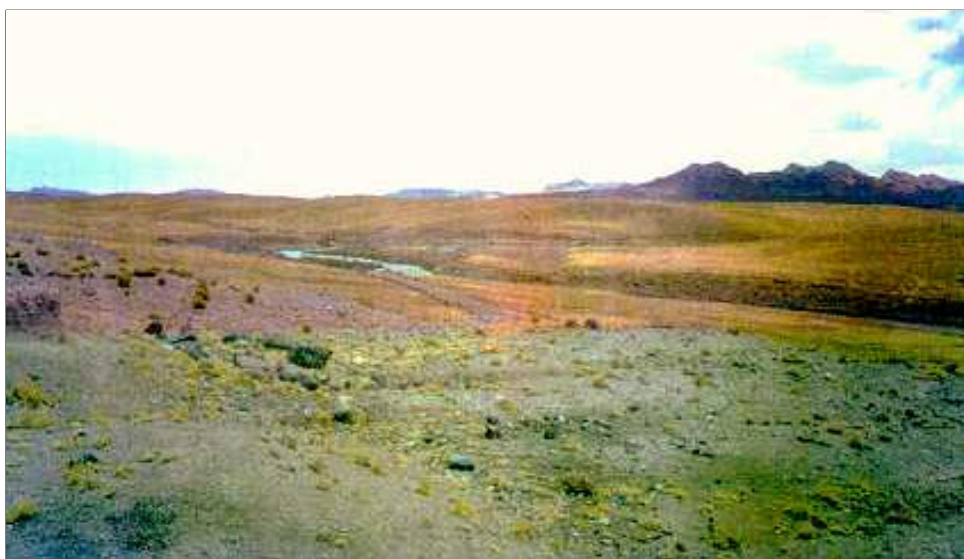
RIO QUE UNE LAGUNAS OROCOCHA Y CHOCLOCOCHA.

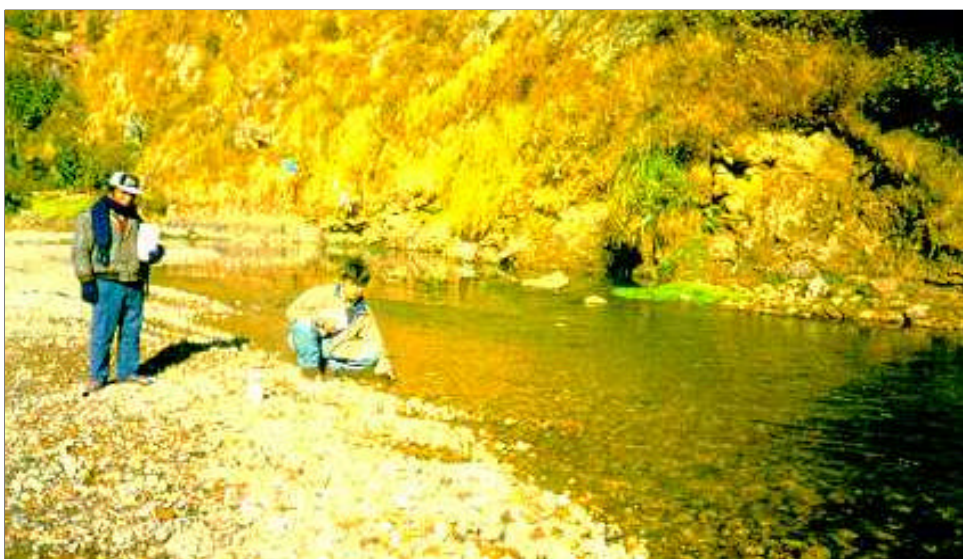
AGUAS ABAJO DE HUANCAVELICA, CON DRENAJE DEL DISTRITO MINERO DE MERCURIO.

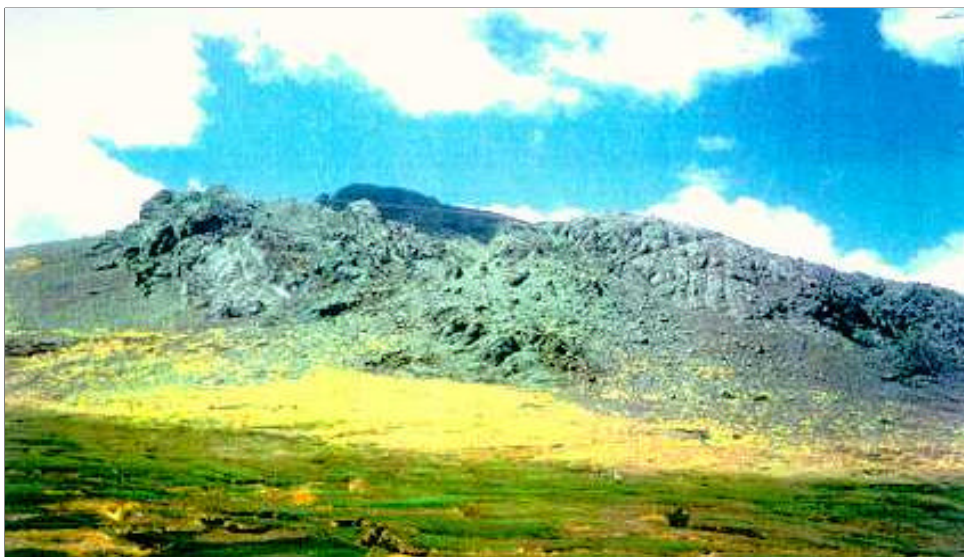
VOLCANICOS FM. CAUDALOSA QUE EMPLAZA MINAS LUISITA Y CHARO.

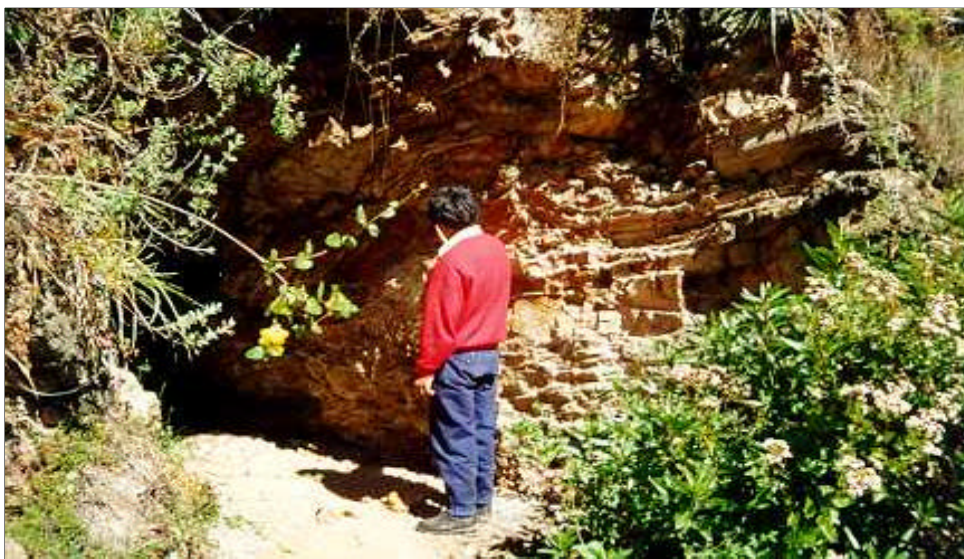
MINA ATOCC, LABORES EN CAJA DE LIMOLITAS.

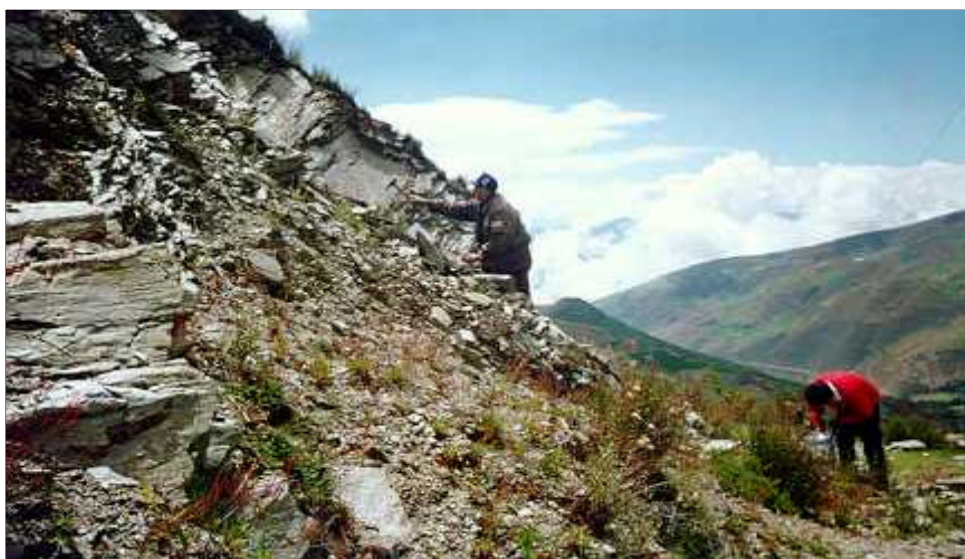
MINA HUILTO, AFLORAMIENTOS DE ESTRUCTURAS MINERALIZADAS.

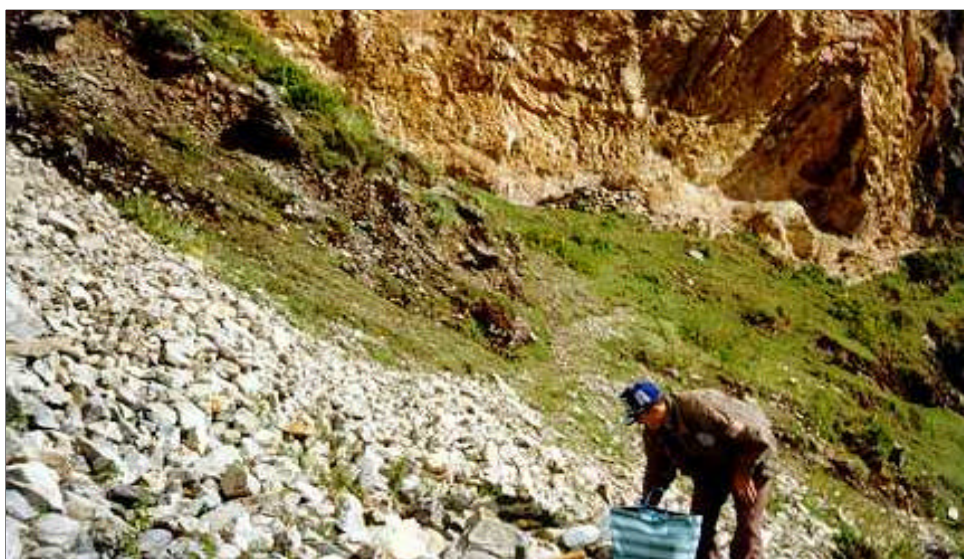
MINA LOURDES. CANTERA DE CALIZA SILICIFICADA Y OXIDADA.

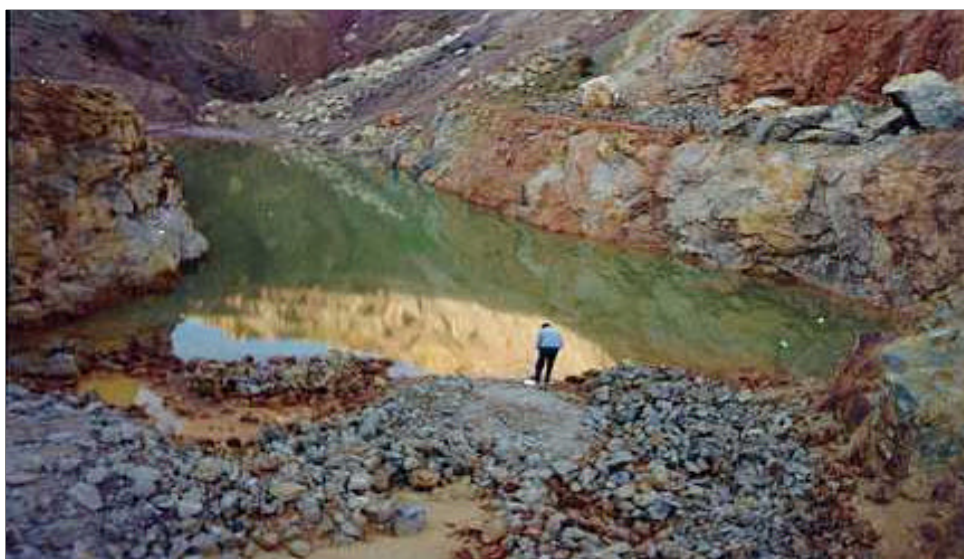
MINA SANTA BARBARA, BANCOS DE CUARCITA CON CINABRIO OXIDADOS E INUNDADOS.

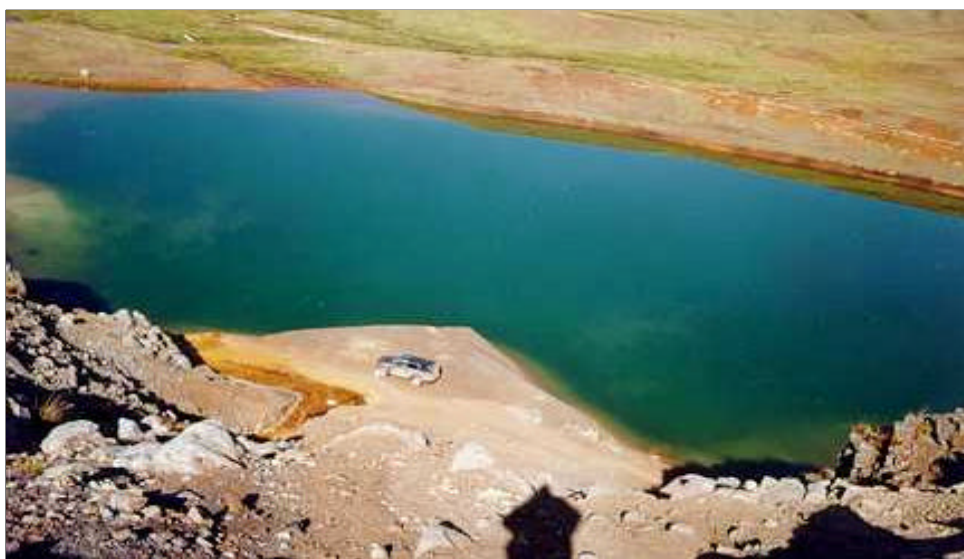
DRENAJE ACIDO DE LABOR A LAGUNA SOITOCOCHA.

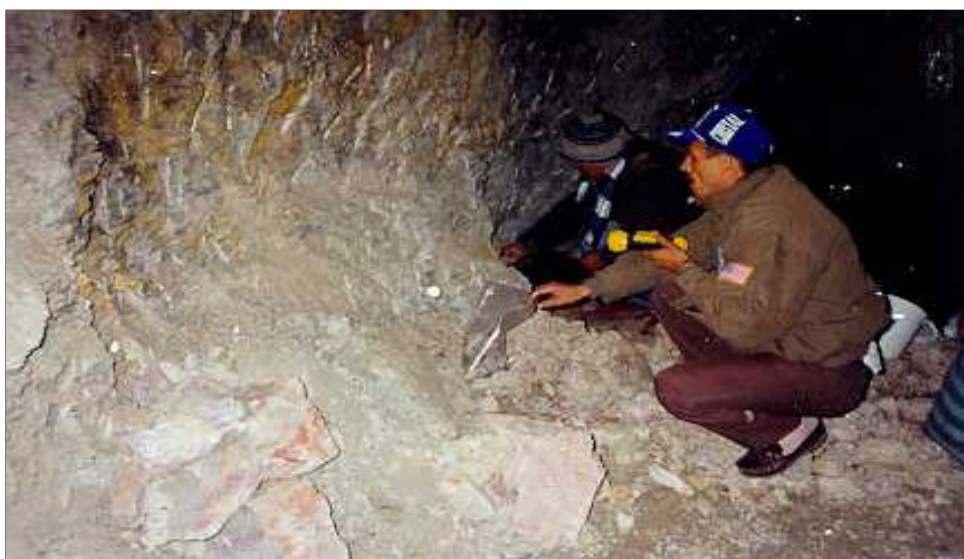
MINA POTOCCHI, LABOR DE CANTERA DE CALIZA SILICIFICADA.

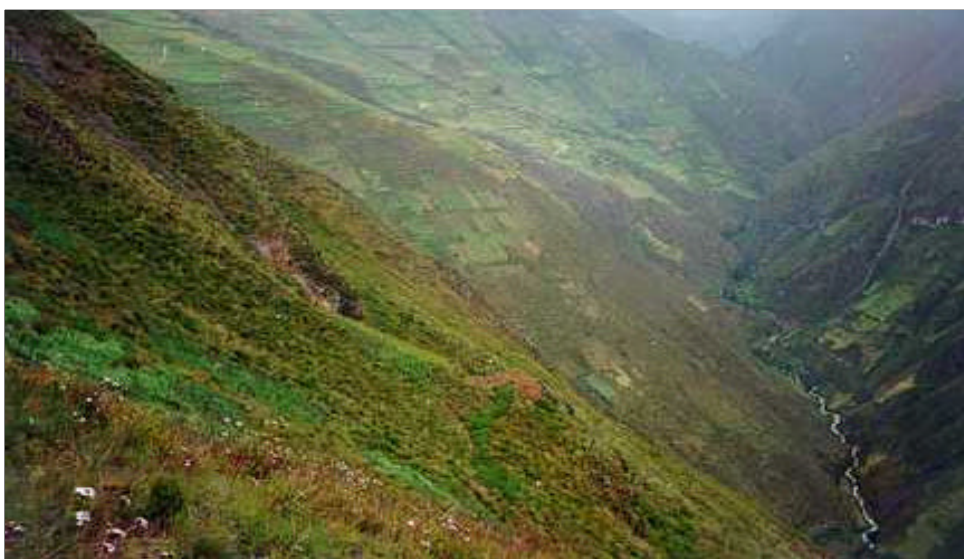
MINA BALCON PATA, AFLORAMIENTOS DE VETAS Y DEPOSITO DE RELAVES.

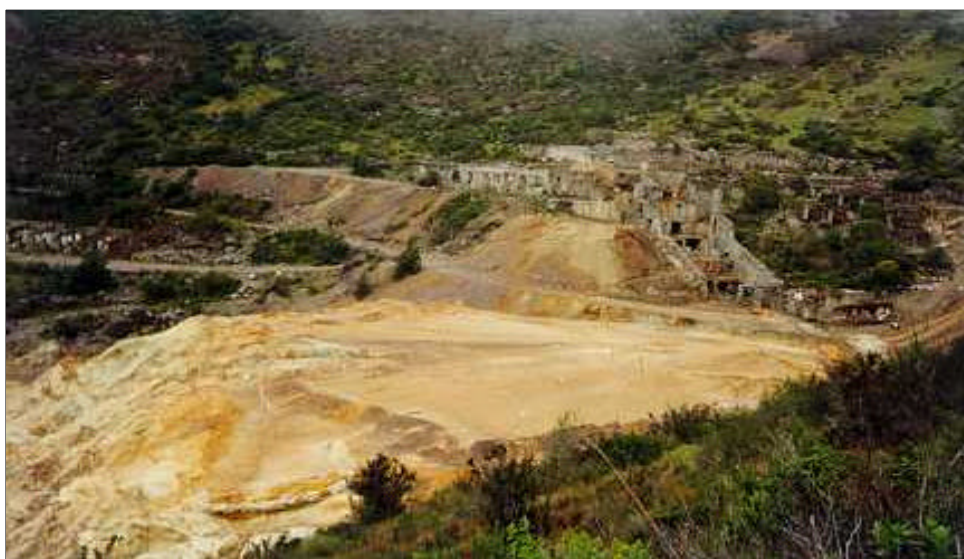
MINA SANTA ROSA, RELAVES CON ABUNDANTE LIMONITAS Y CAMPAMENTO.
