MINA INACTIVA

Nombre de Mina : **DON PACO** Código : **400**
 Nombre del Titular : Año de Abandono : **1982**
 Departamento : **PASCO** Cuenca : **MANTARO**

Fuente: **MANTARO-1997**

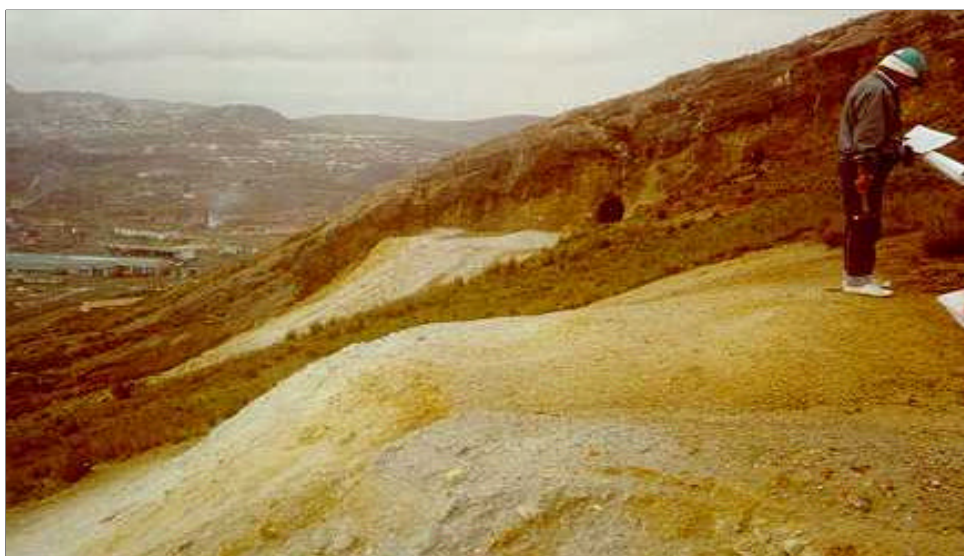
Desmonte : SE OBSERVA A TRES BOCAMINAS CON APROXIMADAMENTE 190 TM. DE MATERIALES DE DESMONTE, TODOS SON DE COLOR GRIS-CLARO.

DESMONTES EN BOCAMINA DON PACO.

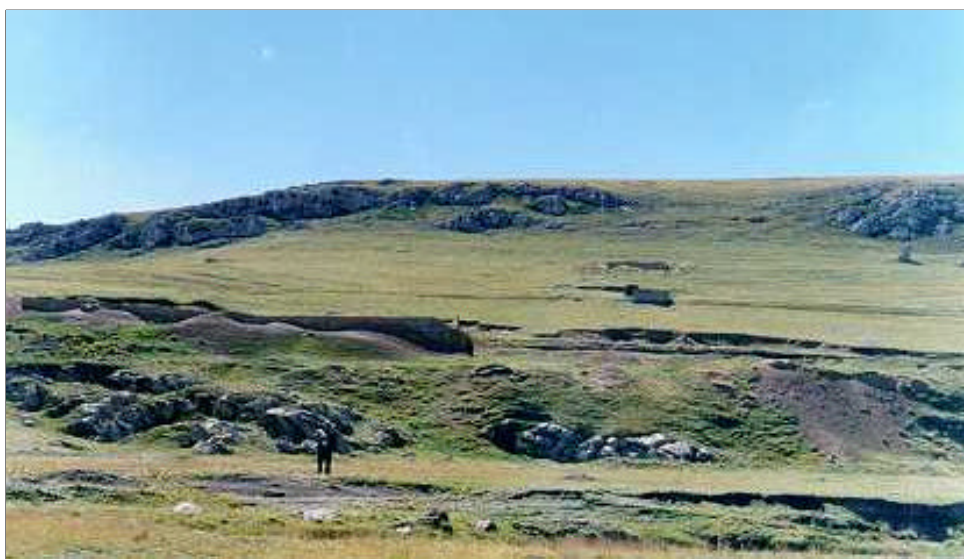
Geología :	LAS CARACTERISTICAS LITOLÓGICAS QUE SE OBSERVAN, SUPERFICIALMENTE EN LAS CALIZAS SON: COLORACION AMARILLENTA, ESTRATOS GRUESOS, SUPERFICIE INTEMPERIZADA, CON NUDULOS DE CHERT, INDICARIAN QUE ESTOS ESTRATOS PERTENECERIAN A LA FORMACION CHAMBARA, TRIASICO.
Mineralogía :	DEPOSITO DE CALIZAS.
Geomorfología :	SE CARACTERIZA POR PRESENTAR UNA MORFOLOGIA SUAVE, COMO CONSECUENCIA DIRECTA DE LA LITOLOGIA DE LAS ROCAS SEDIMENTARIAS. LAS EXTENSAS PAMPAS SE ORIGINARON COMO CONSECUENCIA DEL RELLENO PARCIAL DE UN ANTIGUO VALLE GLACIAL.
Hidrología :	SE OBSERVA LA TRAZA DE UN ANTIGUO CANAL, QUE EVACUABA LAS AGUAS DEL TRATAMIENTO HACIA EL RIO HUARAUPAMPA. EN LA ACTUALIDAD ESTE CANAL SE ENCUENTRA CUBIERTO POR UNA APRETADA VEGETACION DE GRAMINEAS.
Desmonte :	MINERAL MARGINAL ABANDONADO RELLENANDO 3 POZAS PARA CIANURACION, EQUIVALENTE A 2,227.5 TM. EN CUYAS SUPERFICIE PARCIALMENTE HAN BROTADO GRAMINEAS.

Agua de Drenaje :	NO EXISTEN SIGNOS QUE REVELEN LA CIRCULACION DE AGUAS.
Depósito Relaves :	SE EMPLAZAN 10 ANTIGUAS CANCHAS (AL LADO DEL MOLINO) DE RELAVES CON UN VOLUMEN DE 80 M X 50 M X 2 M = 8,000 M3, EQUIVALENTE A 24,000 TM.
Contaminación :	LA INSTALACION DE PEQUEÑOS HORNOS PARA LA FABRICACION DE CAL ESTA DEGRADANDO EL MEDIO AMBIENTE. PARA PREVEERSE DE MATERIA PRIMA, EFECTUAN EXCAVACIONES EN LAS PAMPAS, DESTRUYENDO LA COBERTURA DE HUMUS A PROFUNDIDADES DE 1 A 2 M., ADEMAS DE GENERAR GASES.
Observaciones :	DEMOLICION DE POZAS CONTENIENDO MINERAL, RENIVELACION PARCIAL DE RELAVES Y COMPACTACION. CONSTRUCCION DE UN DIQUE CALCAREO. CONSTRUCCION DE DOS CANALES LATERALES CON LECHO DE CALIZA. COBERTURA Y REVEGETACION.

VISTA PANORAMICA. SE OBSERVA EN EL EXTREMO SUPERIOR RESERVORIOS. ABAJO, LAS 3 POZAS CON MINERALES.

Desmonte (erosión)	74,425
Relave (Estab.Talud)	
Drenaje Acido	
Total US\$	74,425

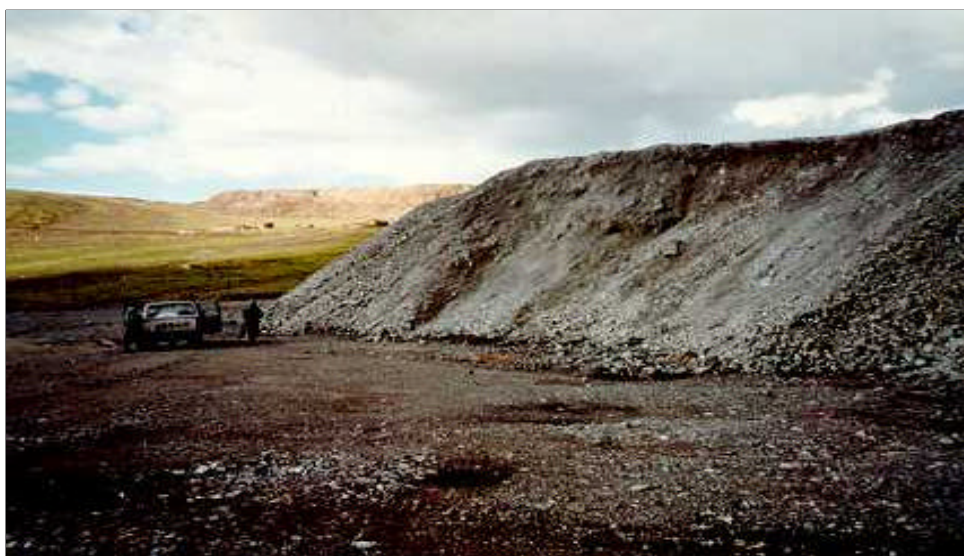
Mineralogía : MATERIAL CON ABUNDANTE PIRITA.

Desmonte : VOLUMEN APROXIMADO 150,000 TM.

DESMONTES CERCA A DEPOSITO DE CARBON AL SUR DE MINA COLQUIJIRCA.

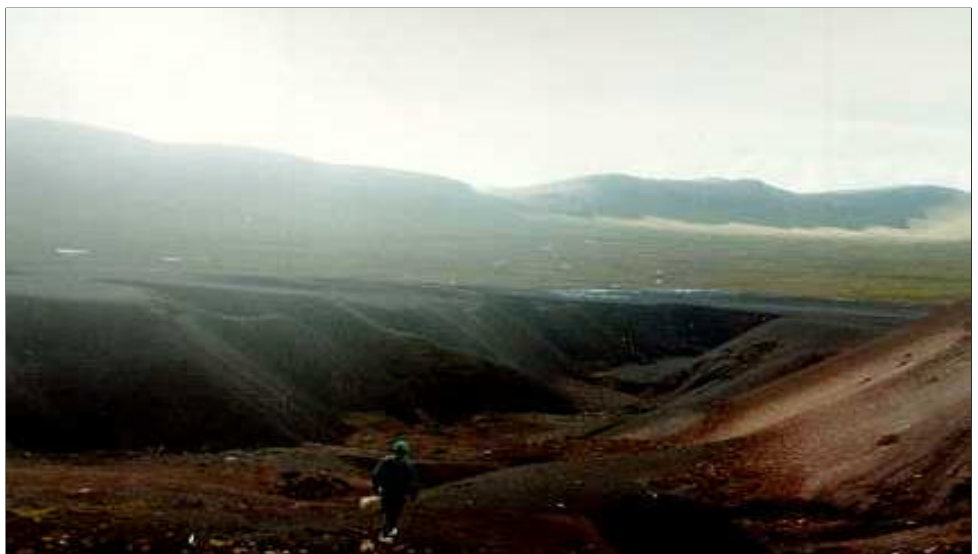
Contaminación : EL VOLUMEN DEL CARBON SE ESTIMA EN 1'000,000 TM.

DEPOSITO DE CARBON CERCA AL YACIMIENTO DE COLQUIJIRCA.

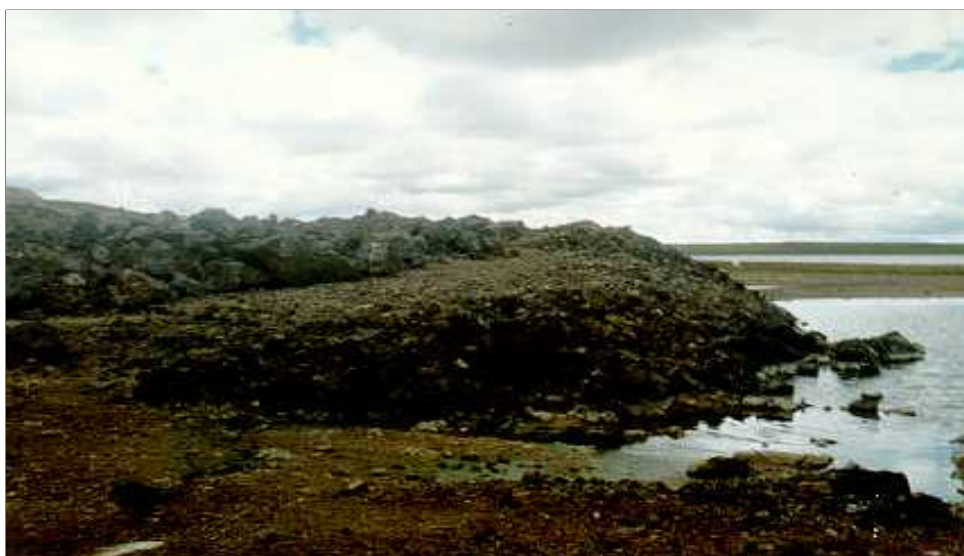
Desmonte : **EL MATERIAL ALMACENADO ENTRE MINERAL Y DESMONTES OCUPAN UN AREA DE 20,000 M2. Y APROXIMADAMENTE 120,000 TM.**

DESMONTES DE LA MINA ISLAY UBICADA AL BORDE DE LA LAGUNA SHEGUECOCHA.

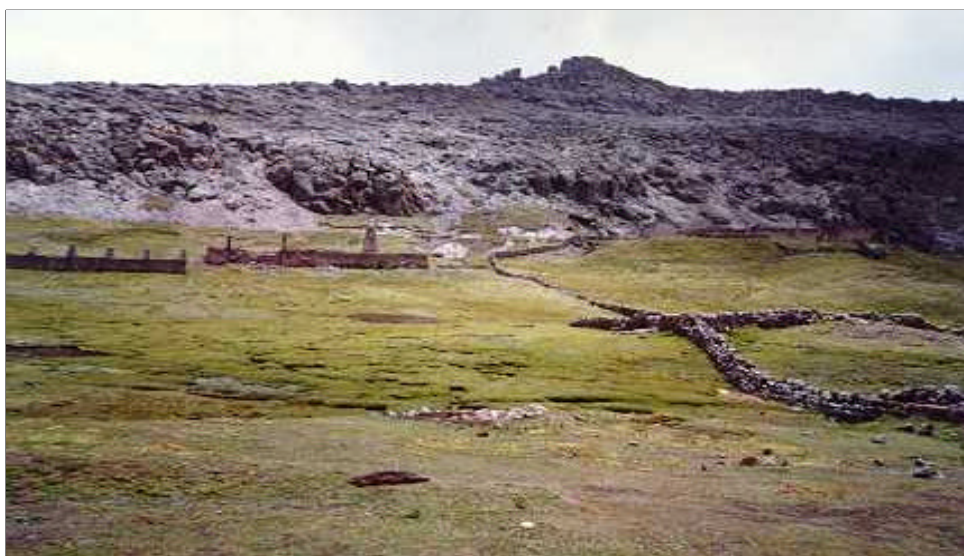
Desmante : **EN LA COLINA DEL CERRO SE OBSERVAN DESMONTES DE CATEOS Y BOCAMINA TAPADA.**

SE OBSERVA EDIFICACIONES ANTIGUAS. NO EXISTE DESMONTE NI ESCORIAS.

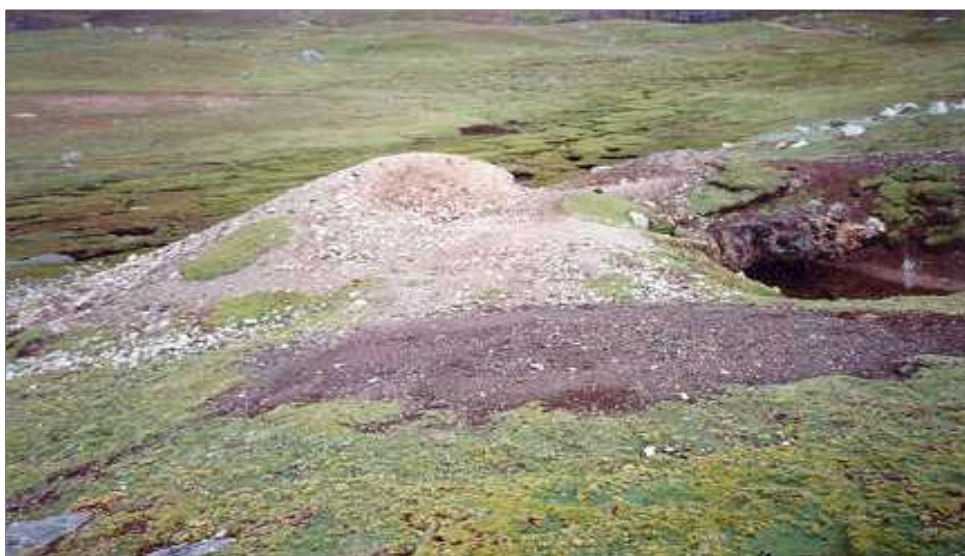
Agua de Drenaje : EL AFLORAMIENTO SE HALLA A NIVEL DE LOS ARROYOS, POR ELLO SE PRESENTA INUNDADO ACTUALMENTE.

DESMONTES Y VISTA PANORAMICA DE BOCAMINA.

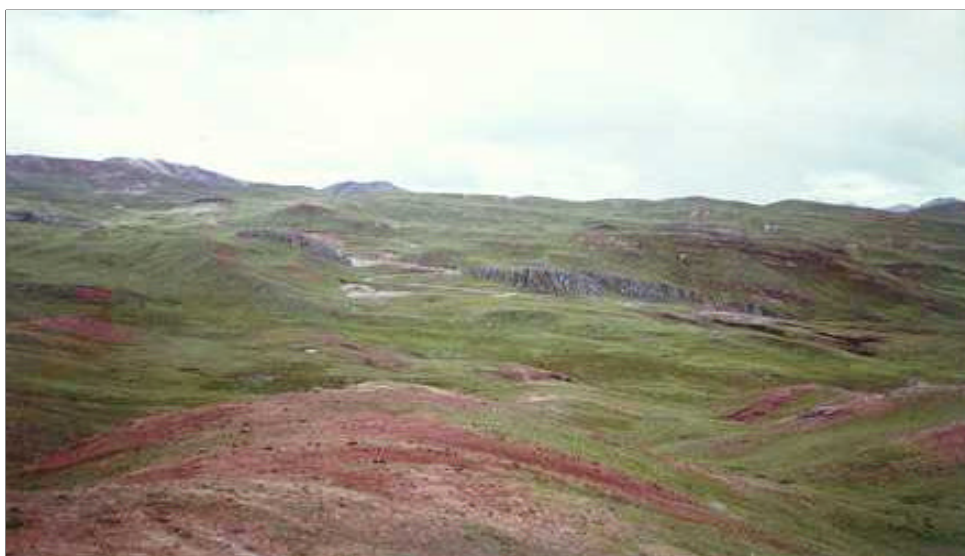
Desmonte : **ESTE YACIMIENTO CUENTA EN LA ACTUALIDAD CON UNA CARRETERA DE ACCESO QUE UNE A LAS BOCAMINAS; EN CADA UNA DE LAS CUALES EXISTEN MATERIAL DE DESMONTES ALMACENADOS.**

DESMONTES EN LA BOCAMINA.

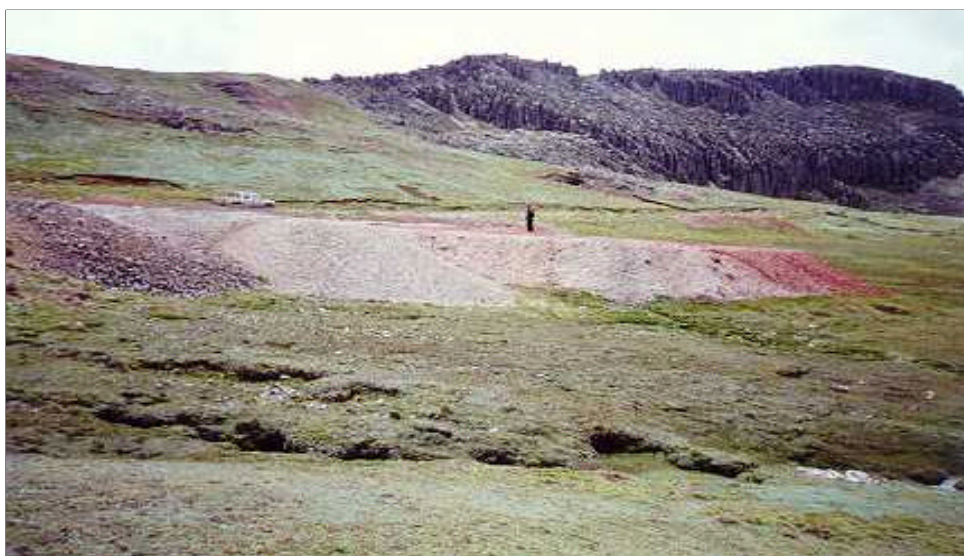
Desmonte : **ESTE YACIMIENTO TIENE CARRETERA DE ACCESO Y FRENTE A SUS BOCAMINAS SE ENCUENTRA ALMACENADOS LOS DESMONTES.**

Agua de Drenaje : **EL DRENAJE DE LA BOCAMINA ES INCIPIENTE.**

DESMONTES EN CANCHAS AL FRENTE DE LAS BOCAMINAS.
