## 液鹼槽車翻覆事故

### Overtake accident of sodium hydroxide tank car

康陳興

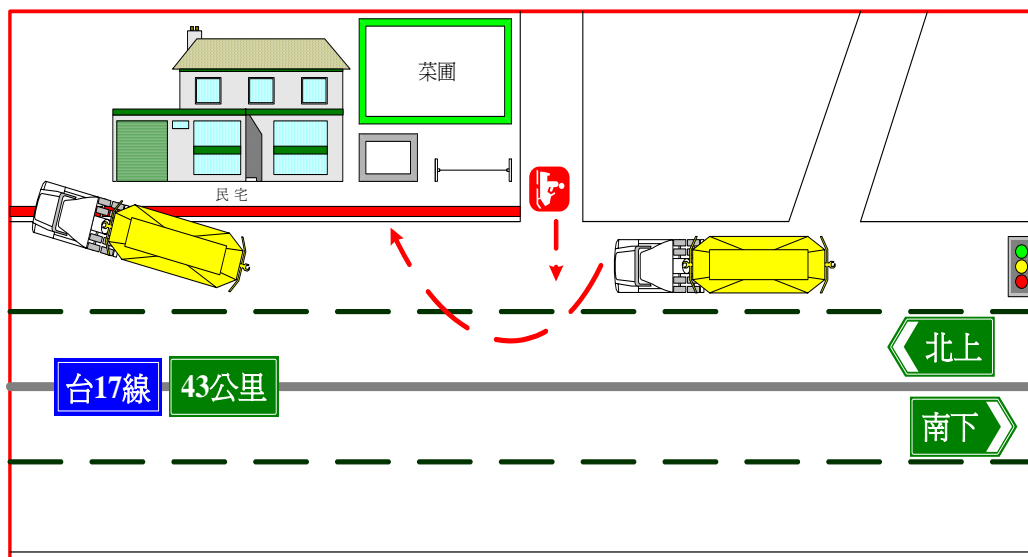
圖一、現場事故發生圖

本公司向 A2 公司購買液鹼自提，自 A2 公司麥寮廠運至彰化廠，委託台中 A3 交通公司載運。於 94 年 1 月 26 日 15:20 司機白志彬駕駛曳引車號、聯結槽車載運 24.92 公噸，在台 17 線北上 43 公里處(麥厝庄)，因閃避由庄內小巷急駛出來之機車，致第五輪軸心扭斷，槽車翻覆，撞損許金住先生空民房之紅磚圍牆約 10 公尺長，槽體也因翻覆撞擊而破裂致液鹼外洩，司機未受傷及無第三者受傷害；槽車經相關機關單位人員處理後於 15:50 止洩，當日晚上即清理妥路面。（詳如圖一、現場事故發生圖）

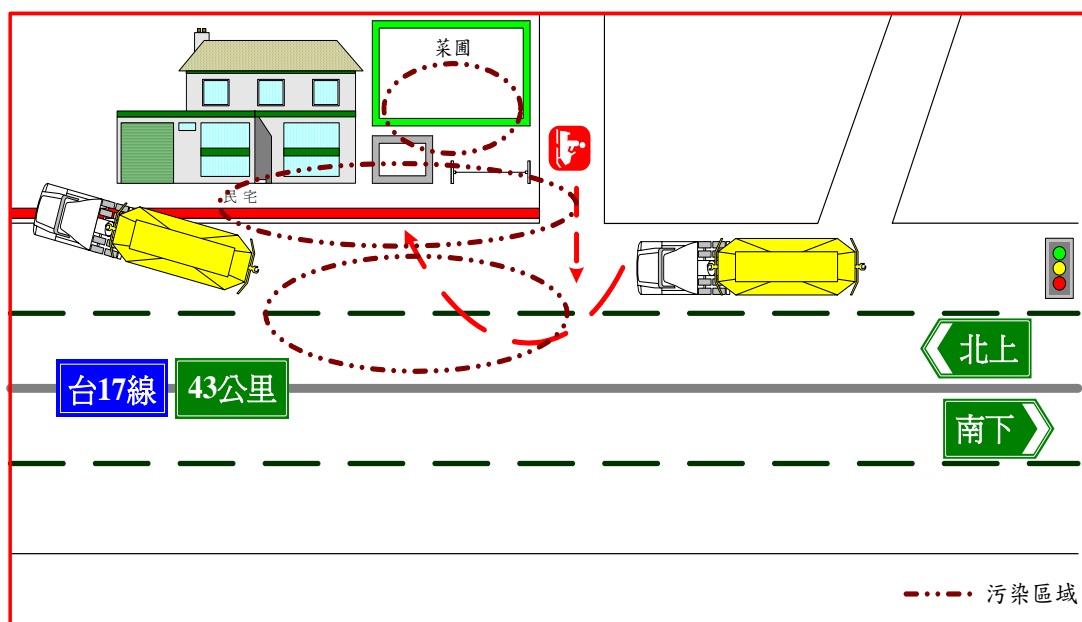
圖二、槽車翻覆現場範圍圖

- 1.液碱外洩波及範圍有北上車道、路邊水溝、巷口道路路面、民宅圍牆邊花圃、民宅前地瓜園約 3 坪。
- 2.依環保局人員要求將北上車道、巷口道路路面及民宅水泥地面先以吸油棉布、細砂、木屑吸取殘留液碱，並將吸油布置放於塑膠袋內運回公司待 A3 公司派員稀釋處理。
- 3.地面殘留液碱清理後，由 A3 公司派車運水及彰化縣鹿港分局消防水車以清水沖洗，約 21:00 清洗完成。
- 4.民宅圍牆花圃及民宅前地瓜園之土壤已被液碱滲透污染，彰化環保局要求需將污染土壤清除並填覆新土，以防他人碰觸危害；本公司要求 A3 公司必須確實執行並將清除污染土壤裝袋運回公司派員稀釋處理於 1/28 完成。
- 5.沖洗路面之污水及液碱外洩部份流入路邊水溝，流放至麥嶼溝，麥嶼溝窪地積水已污染，彰化環保局要求抽取運回本公司彰化廠處理。

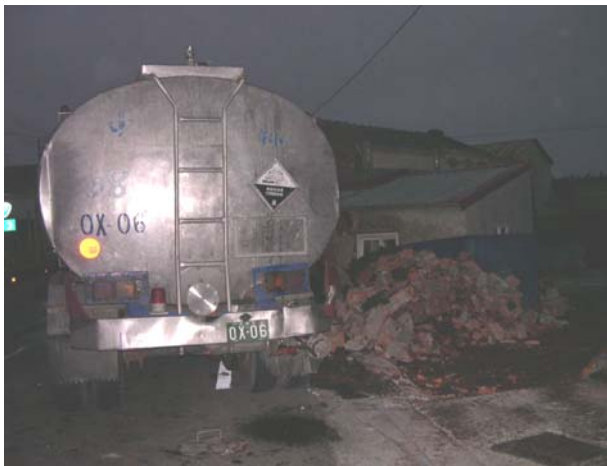
圖三、A3 調派吊車將槽車扶正(後視)

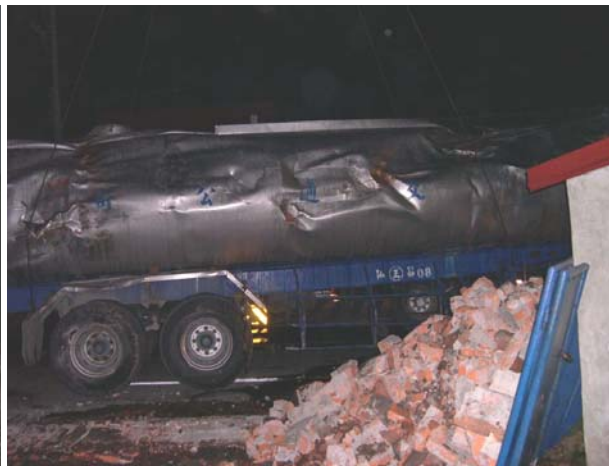
圖四、A3 調派吊車將槽車扶正(側視)

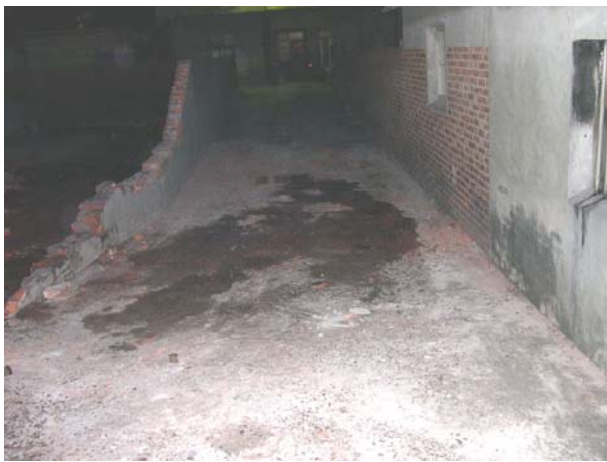
圖五、液鹼外洩波及巷道路面

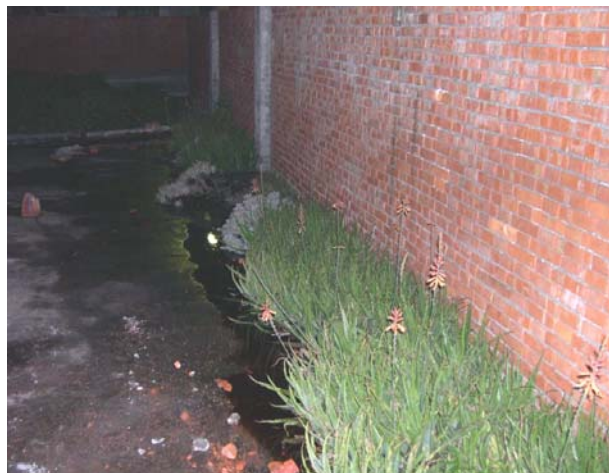
圖六、液鹼外洩波及民宅邊花圃

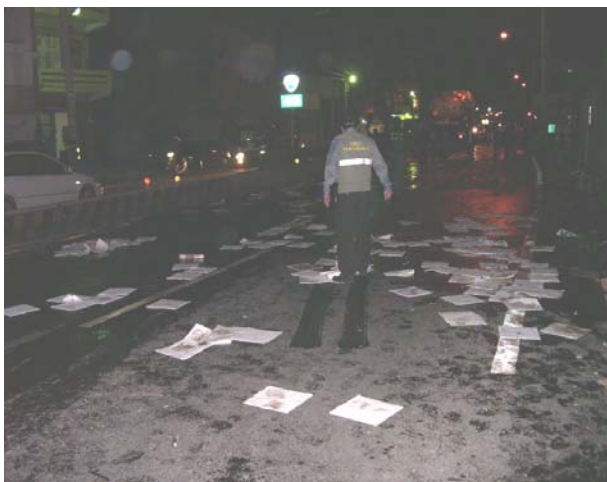
圖七、地面先以吸油棉吸取殘留液鹼

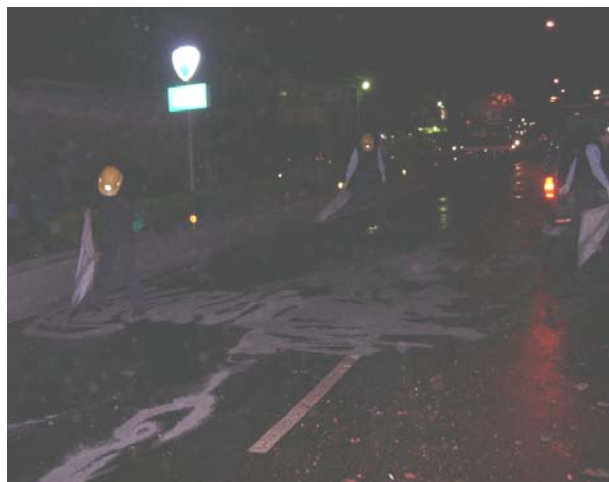
圖八、地面先以細砂吸取殘留液鹼

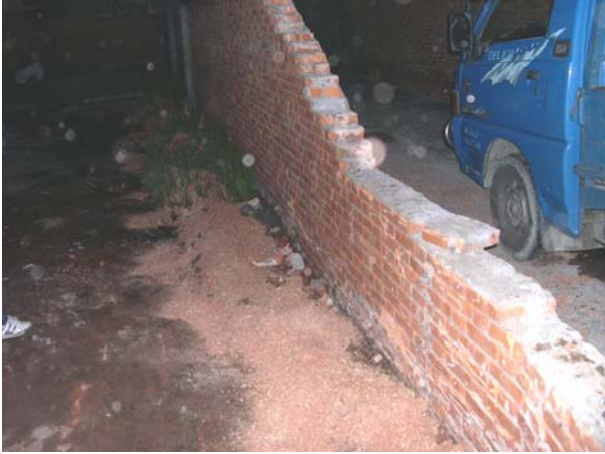
圖九、民宅牆邊花園以木屑吸取殘留液鹼

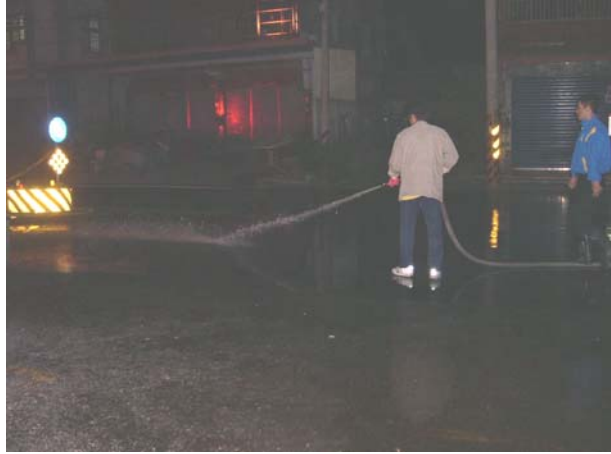
圖十、鹿港消防分局消防車以清水沖洗

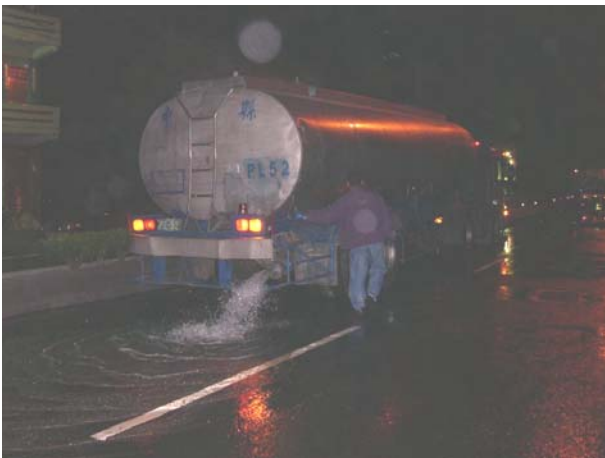
圖十一、A3 派車運水清洗路面

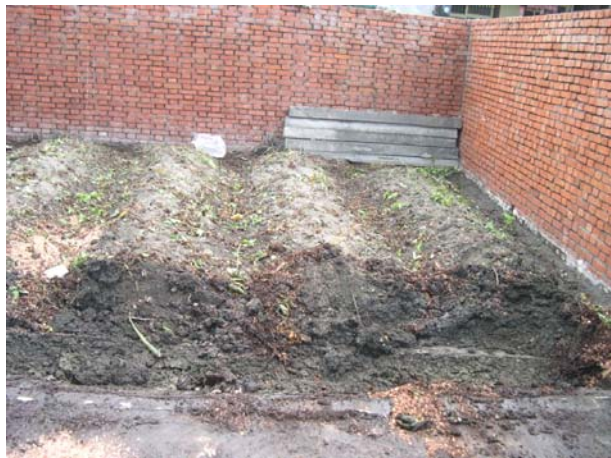
圖十二、受液鹼滲透污染之泥土清除後狀況

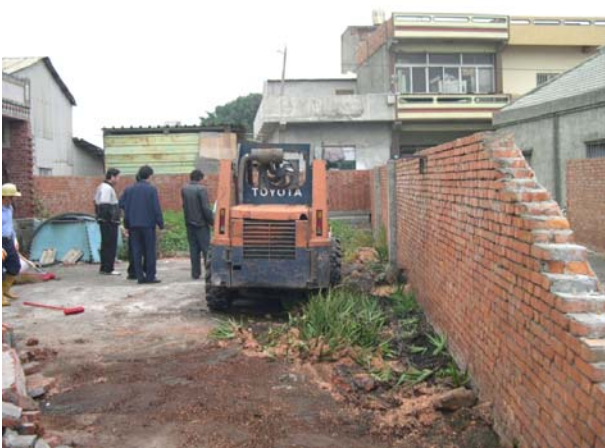
圖十三、受污染泥土派車清除情形

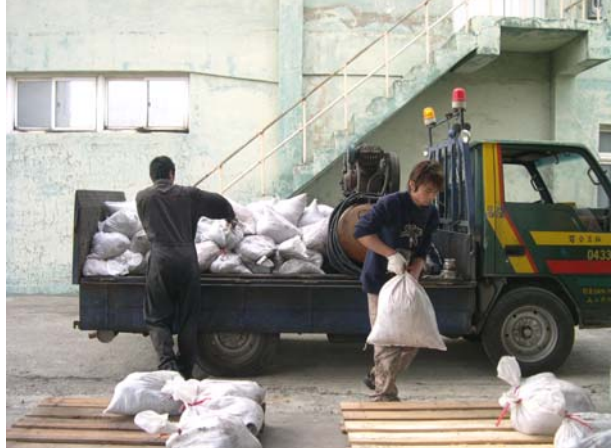
圖十四、受污染泥土裝袋載回本公司

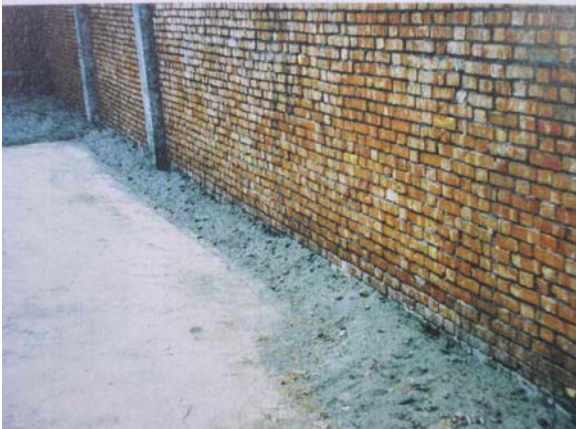
圖十五、受污染泥土清除後換新泥土

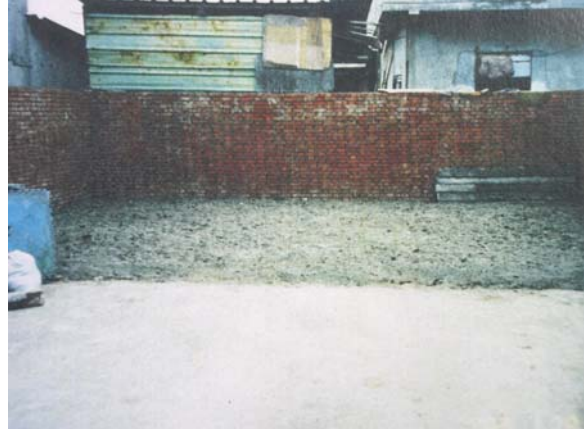
圖十六、受污染泥土清除後換新泥土

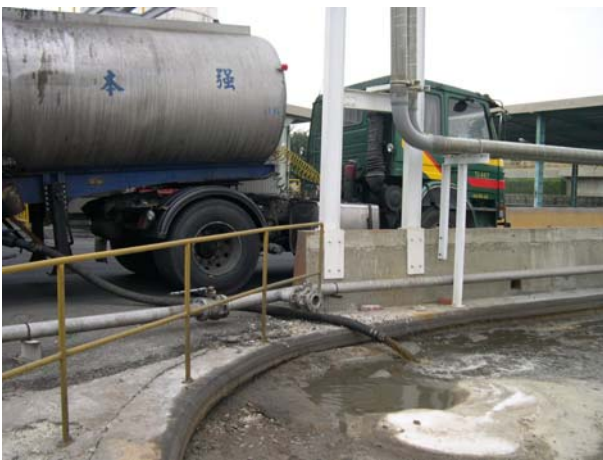
圖十七、受污染的水抽運回公司處理

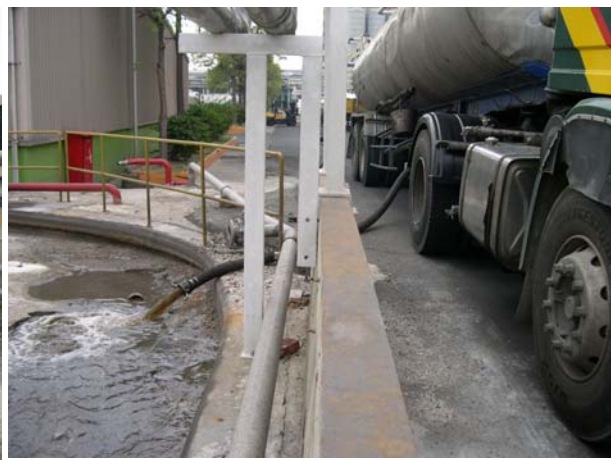
圖十八、受污染的水抽運回公司處理
