某科技公司火災事故

A fire accident in the high technology company

戴榮助

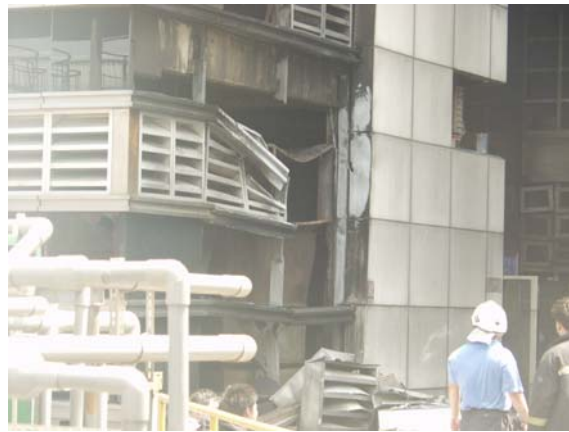
圖一、工廠事故地點外觀圖

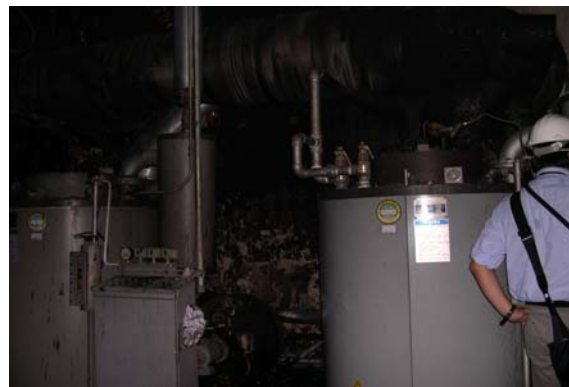
圖二、鍋爐區場所圖

(一)直接原因：疑似鍋爐設備異常著火，延燒鍋爐上方排氣管造成重大火災。災害原因由消防單位調查中。

1. 不安全之狀況：
 - a. 鍋爐設備未設計於獨立建築物內。
 - b. 鍋爐上方裝置 PP 材料之緊急排氣管，造成火勢延燒。
2. 基本原因：滅火搶救人員缺乏消防搶救知識，無法在第一時間滅火。

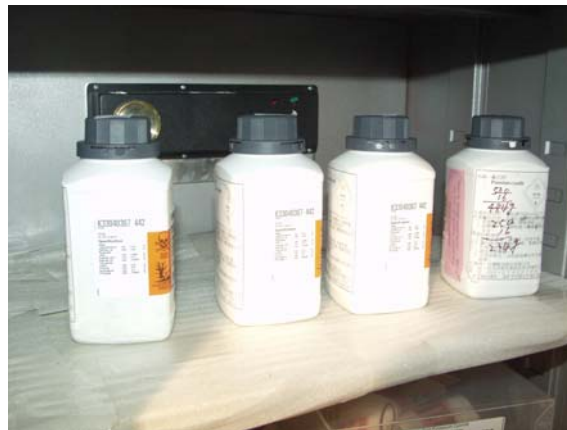
圖三、未受波及之毒化物儲存櫃
