某貨運公司燃料油罐車翻覆事故

一、摘要

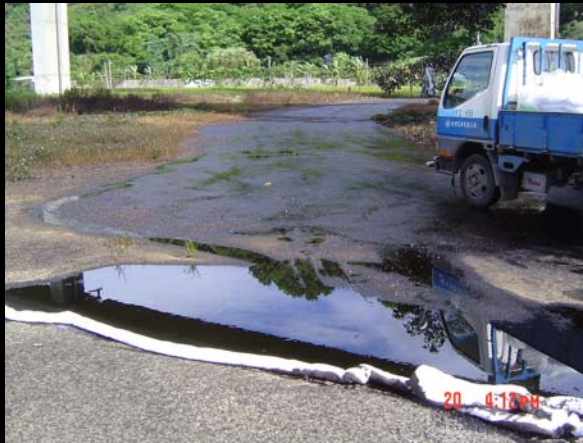
事故現場	事故現場

說明	說明
高公局綠地內道路受漏油污染之情形。	第一道處理先立即以吸油棉、攔油繩清理路面殘油。 第二道處理再以吸油木屑吸乾路面表層殘油。 第三道處理以除油劑作地毯式噴灑，待中和作用後，再以吸油木屑吸乾路面表層殘油。
