某造漆廠原料倉庫火災事故

A fire accident occurred in at warehouses in Taoyuan County

蔡永岳

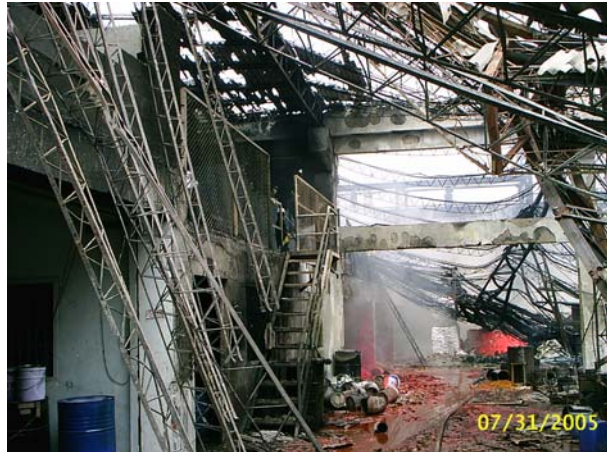
圖一、事故倉庫

本公司原料倉庫於民國九十四年七月卅一日上午 6 時 40 分發生火災事故，該日休假無人上班，可能已燬燒多時，直至 6 時 40 分守衛室發現原料倉庫濃煙直冒，經會同廠內人員判斷無法搶救，隨即通報八德消防隊搶救，於上午 7 時 10 分控制火線 7 時 30 分火勢撲滅。

原料倉料儲存各種顏料填充體質原料、固態合成樹脂及塗料助劑，此事故疑似倉庫內電子秤電氣走火引燃倉庫內助劑合成樹脂、有機顏料及紙箱等材料火焰蔓延至隔壁毒化物倉庫，因消防人員以消防水滅火致部份毒化物鉻酸鉛紙袋燃燒及水浸破損，毒化物洩漏，本公司毒化物專責人員會同桃園縣消防局、環保局及北區毒災應變中心人員，進行應變及善後復原，並由北區毒災應變中心提供防護器具裝備，立即進行現場汙染濃度量測，確認空氣中已無立即危害健康之濃度。

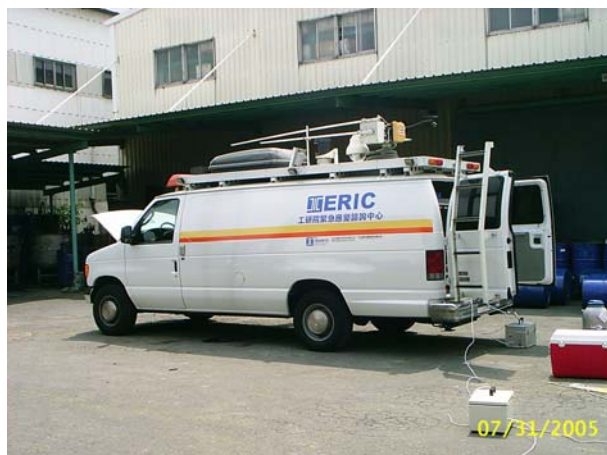
圖二、北區應變中心 ERIC 監測空氣危害

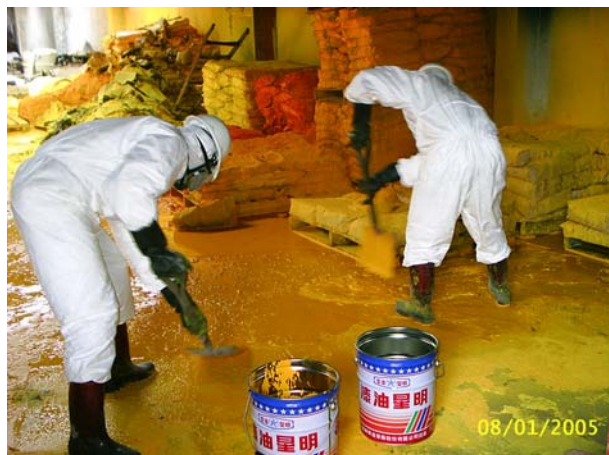
圖三、鉻酸鉛洩露處理

1. 火災後由北區毒災應變諮詢中心支援防護復原裝備器材，成立善後復原處理小組，進行善後工作。
2. 本公司由廠長擔任復原指揮官，進行人力調配及裝備支援調度。
3. 現場清除人員著 C 級以上防護裝備並由專責人員指揮清理。
4. 進行消防廢水引流至排放水道，有污染者以砂包堵塞防止洩漏，確定污染物則裝入容器中待依法處理。
5. 清除移除之廢棄物將其妥善分類，依一般事業廢棄物，有毒化學物質廢棄物分類等分

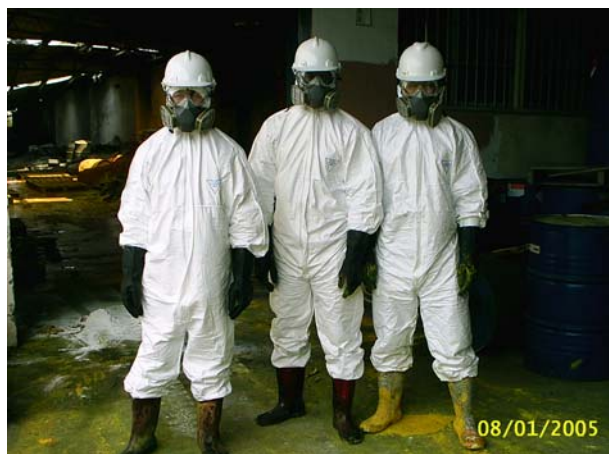
圖四、工作人員防護裝備

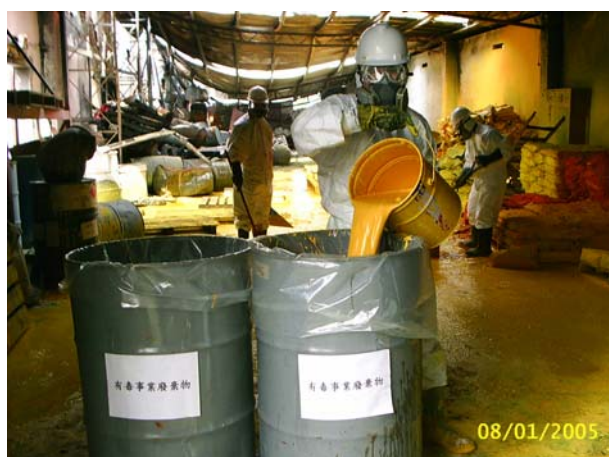
圖五、有毒物質集中處理
