H₂O₂槽車翻覆事故

Accident of H₂O₂ tanker vehicle turnover

何大成、陳范倫

行政院環保署北區毒災應變諮詢中心

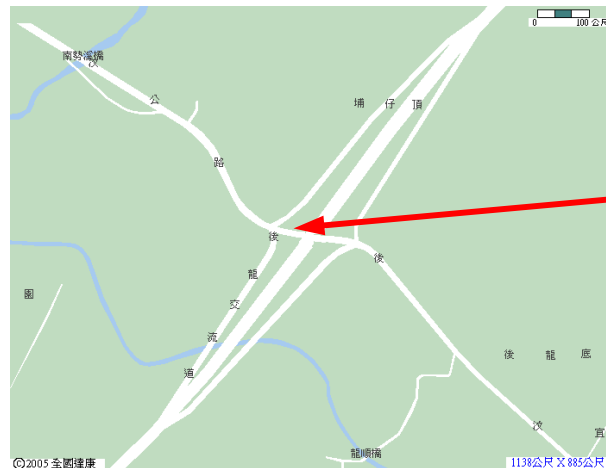
圖一、槽車翻覆事故地點

事故地點

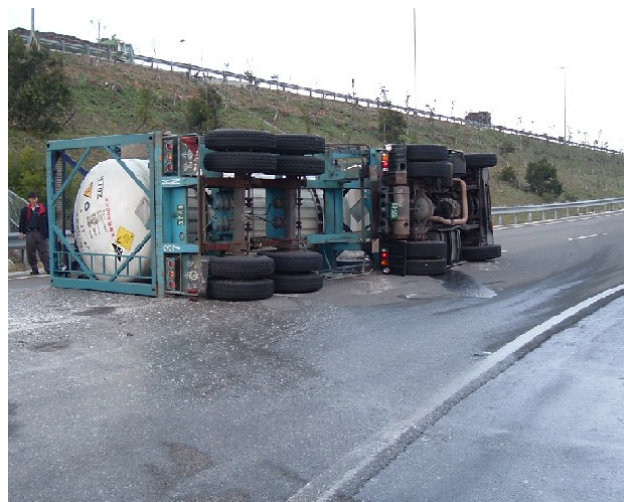
15:35 雙氧水製造廠商人員到達現場後發現少量雙氧水由槽車排氣閥洩漏至地面，槽車本體溫度無升溫現象，兩只安全閥壓力均為常壓，判定目前槽車應為安全狀況。隨即手動將槽車排氣閥關閉，以避免雙氧水持續洩漏，並於現場配合警戒。工研院北區毒災應變諮詢中心於 16:30 到達後，現場交由應變小組指揮；於確認槽體及結構支撐並無嚴重損壞，即指揮移動式吊車將槽車扶正。18:00 槽體翻正後，立即將槽車排氣閥緩慢打開以保持正常釋壓狀態(槽車壓力無升高現象)。再將槽車拖至雙氧水製造公司進行雙氧水回收作業；現場於 18:40 清理完畢，解除狀況。

圖二、槽車翻覆事故現場照片

(一)直接原因：駕駛不當，行經匝道前，因加速上坡導致車尾搖晃而急降車速，於匝道過彎時致使槽車翻覆。

1. 不安全之狀況：①高速公路匝道為過彎路面，車速過快時易形成離心力而致車輛翻覆。
②ISO-TANK 槽體並無防波板設計，於未滿載條件下，過彎駕駛易形成水錘現象，加強車輛離心力而致翻覆。
2. 不安全之行為：駕駛員未依道路規定速限行駛。
3. 基本原因：槽車駕駛人員危機意識不足。

五、災後處理與復原

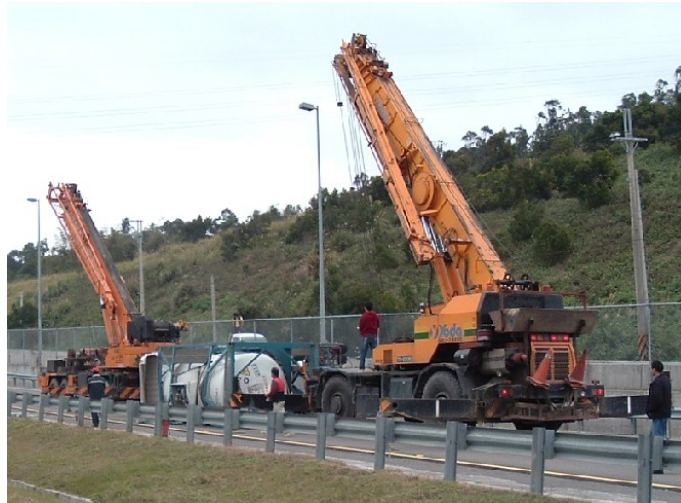
圖三、翻覆槽車現場救援處理照片
