丙烯醇槽車洩漏檢討報告

葉銘鈞

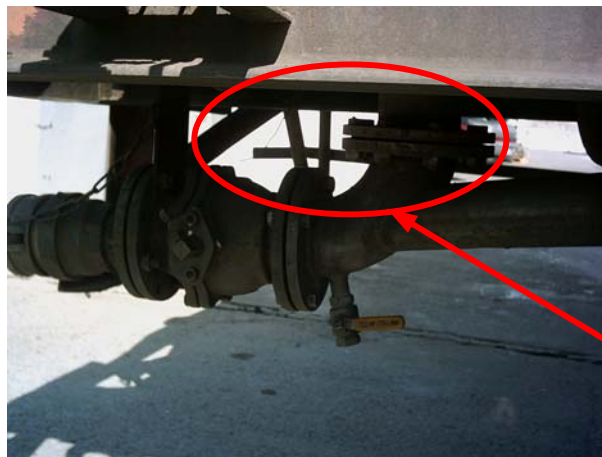
圖一、事故現場照片

上午 9 時 10 分，現場作業人員依灌充作業 SOP 接管後，通知控制室人員，啟動輸送泵後開始入料，現場作業人員隨即聞到丙烯醇氣味，馬上關閉電源，關閉灌充閥門；經查丙烯醇係從油灌車出口球閥前端法蘭流到地面，外洩數量約 10 公斤。

螺絲疑遭人為鬆脫
洩漏點

(一)直接原因：油灌車槽體底部出口閥門（緊急開關閥）之前端法蘭螺絲鬆脫。

1. 不安全之狀況：槽車出口閥位於車體底部，附屬零件鬆脫不易被發現。
2. 不安全之行為：
 - a. 運輸公司及駕駛人於出車時未作好行車前車況檢查。
 - b. 過磅檢查油灌車籤封時，僅以一般目視確認出口閥門是否完全關閉，並未徹底檢查車況。
3. 基本原因：槽車卸料後置放於無人看管之不安全環境。

1. 成立善後復原小組，檢討事故原因、改善對策、作業環境確認及傷患治療追蹤。
2. 事故槽車經確認已無洩漏之虞，仍可繼續使用。
3. 將吸附丙烯醇之吸油棉以 50 公升裝之塑膠桶密封保存後，交甲級廢棄物清除處理機構處理。
4. 參與搶修人員事後到醫院檢查無礙後即返工作崗位，司機一人留院觀察診治後隔日亦出院回貨運公司。
5. 研議防止再發改善對策
 - a. 進行油灌車改造及研討建置 GPRS 監控系統。
 - b. 加強人員緊急應變教育訓練。
 - c. 灌充槽車駛入灌充站前，依槽車灌充作業安全查核表徹底檢查車況。
 - d. 落實灌充作業標準。
 - e. 嚴格要求駕駛員，依灌充員指示作業。

- f. 要求承載貨運公司應負責保持良好車況。
- g. 要求運輸公司落實槽車檢查，防護器具須改為全罩式，並應附定期保養記錄。
- h. 加強毒性化學物質事故之後續通報。
