## 連江縣彈藥庫爆炸事故案例

### An Incident of Magazine Explosion in the Lien-chiang Country

謝易達

環保署中區毒災應變諮詢中心

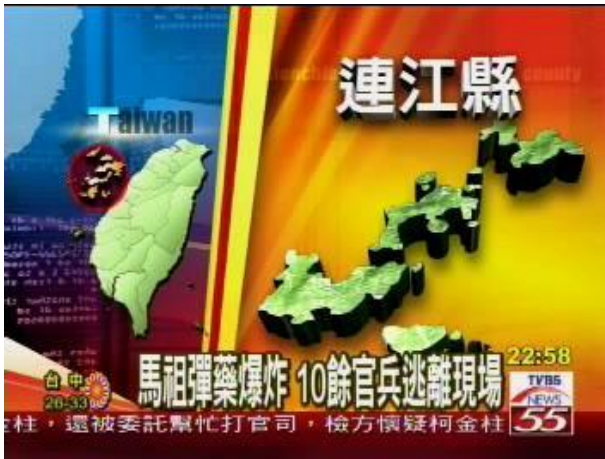
94 年 9 月 7 日晚間 9 時，連江縣 XX 彈藥庫疑似已拆解但待銷毀的發射藥變質，導致持續分解反應，累積熱能，使發射藥產生高溫，進而急遽燃燒引起連鎖爆炸（圖 1），由於現場堆放大批彈藥，火勢立即迅速蔓延一發不可收拾（圖 2、3），因事故發生時現場爆炸聲不斷且夜色昏暗消防局立即調派消防車趕往現場於週界警戒灌救。

圖 1、事故報導

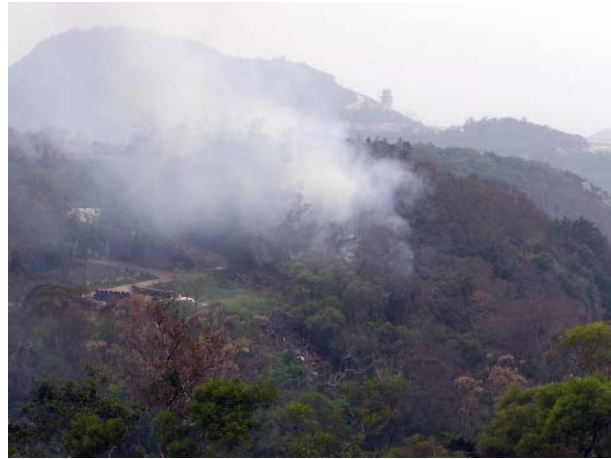
圖 2、事故週遭環境

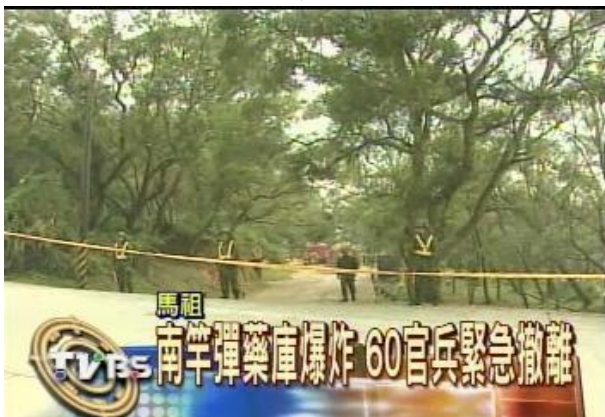
圖 3、事故現場警戒線

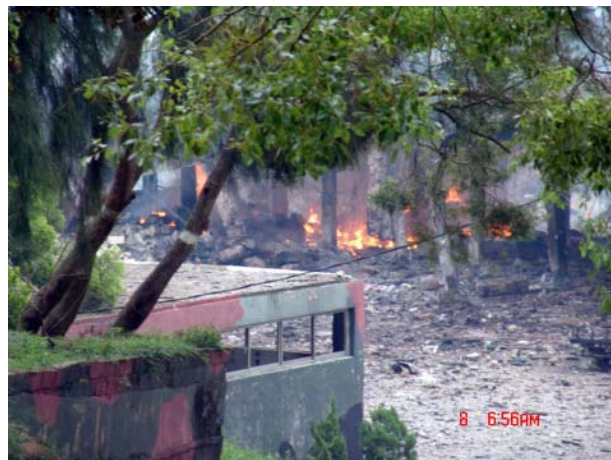
連江縣 XX 彈藥庫，9 月 7 日晚間 9 時不明原因發生劇烈爆炸（圖 4、5），火光四射，整個南竿鄉都可以感受到爆炸聲響的威力（圖 6），所幸沒有造成人員傷亡。連江縣 XX 彈藥庫大爆炸，熊熊火勢把黑夜照得宛如白晝。爆炸聲從沒停過，500 磅的發射藥，5 噸的 TNT 威力驚人，幾百公尺外的居民趕緊逃難。

圖 4、事故現場

此事故發生原因疑似已拆解待銷毀的發射藥變質，導致持續分解反應，累積熱能，使發射藥產生高溫，進而急遽燃燒引起連鎖爆炸。針對此次事故，國軍如何改善以避免未來類似災害再次發生，以下兩點說明：第一點、國防部已經要求各單位詳實精進廢彈處理勤務標準作業程序，周密各項執行作為，管制各彈藥庫安全檢查結果，杜絕意外事件再度發生，以防止意外發生進而造成生命、財產的損失。第二點、彈庫內的配置應重新整理與評估風險，並將廠區內之危害因子去除，以降低風險。

事故發生後當地消防局派遣消防水庫車提供化學兵連於事故現場實施降溫及警戒，國軍未爆彈處理小組穿著避彈衣進行廠地復原，將廢棄之彈藥載運至國軍廢彈處理單位處理。

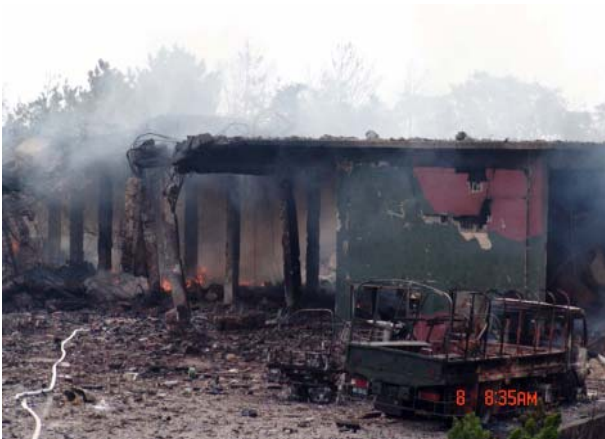
圖 5、事故現場

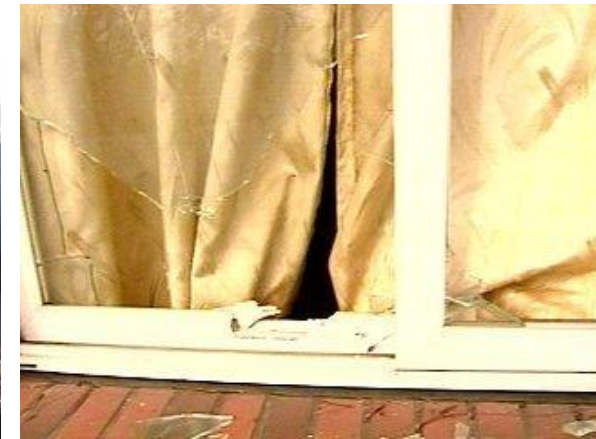
圖 6、事故鄰近住宅窗戶

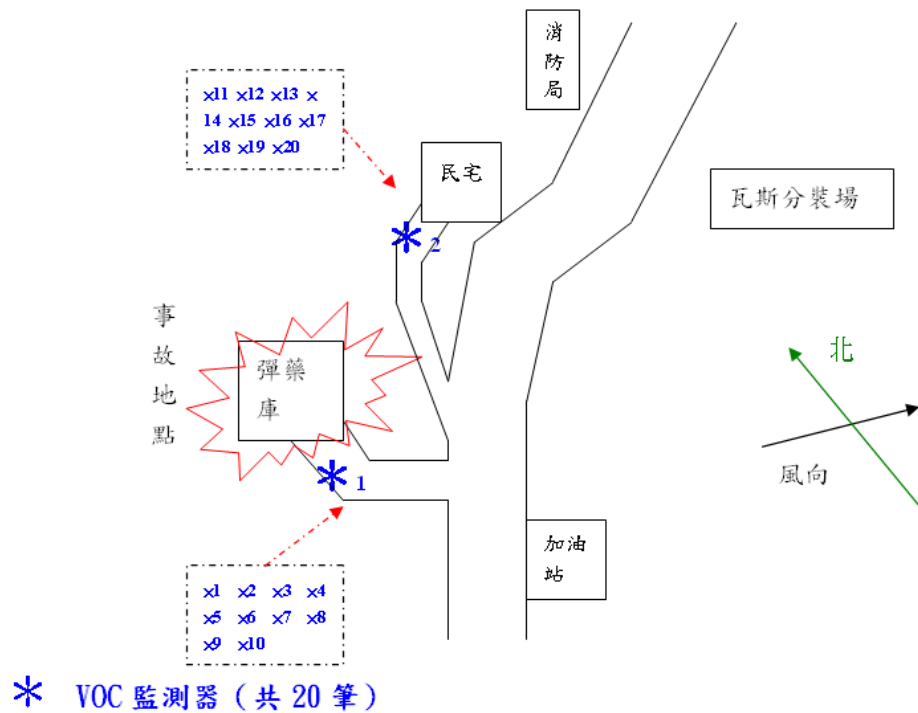
中區毒災應變諮詢中心人員持續與連江縣消防局勤務指揮中心聯繫，並監看電子媒體了解災況。9月8日上午連江縣環保局請求支援後，中區毒災應變諮詢中心人員立即攜帶防爆型無線氣體偵測器(RDK)在環保署毒管處陳文德科長帶隊下趕赴連江縣，協同連江縣環保局人員前往該事故地點進行周界環境監測(圖7)，經監測分析結果及綜合現場事故概況排除危害之虞。

此次所運用之防爆型無線氣體偵測器(RDK)，可測定揮發性有機物(VOC)，及空氣中含有揮發性有機化合物(VOCs)；可檢測0.1~2,000 ppm範圍內的芳香烴、硝基烴、鹵代烴、長鏈烷烴、醇、醚、酮、酯等有機化合物。可應用於空氣污染中微量毒性氣體檢測、氣體洩漏、危險化學品洩漏的緊急處理及洩露危害區域界定及各人防護級別確定等。本次事故為彈藥庫爆炸事故，內含物質為硝化纖維等火藥填充物質，確定無化學用之彈藥，已排除毒化物污染之疑慮，經儀器判讀監測上風處voc=0.8 ppm(表1)、下風處voc:0.7 ppm(表2)，均低於0.8 ppm，低於路過汽車排氣之廢氣濃度，故無特殊危險，綜合現場事故概況，判斷無危害之虞。

圖 7、事故採樣點示意圖

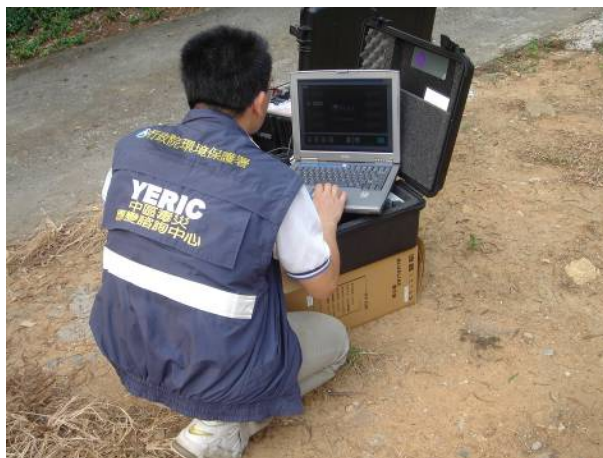
圖 9、中區毒災應變諮詢中心人員實施環境監測

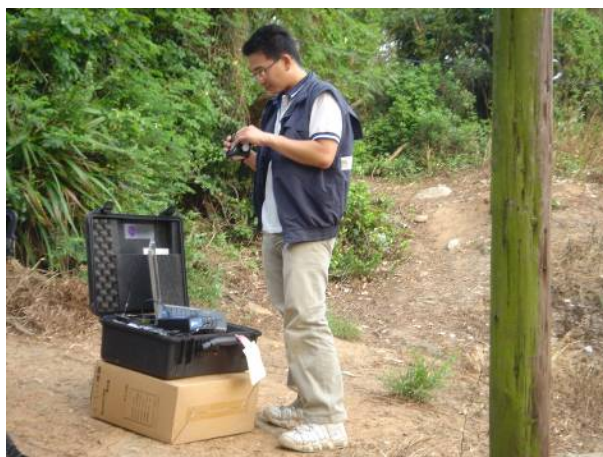
圖 10、中區毒災應變諮詢中心人員實施環境監測
