乙二醇槽車翻覆外洩事故

Overturn and Release of Ethylene Glycol Tank Truck

一、摘要

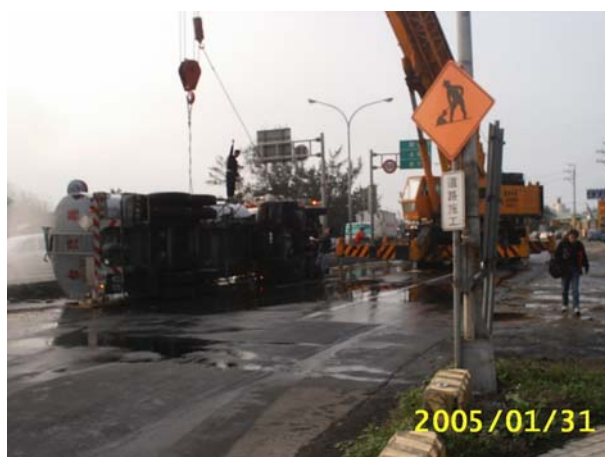
圖一、事故現場照片圖

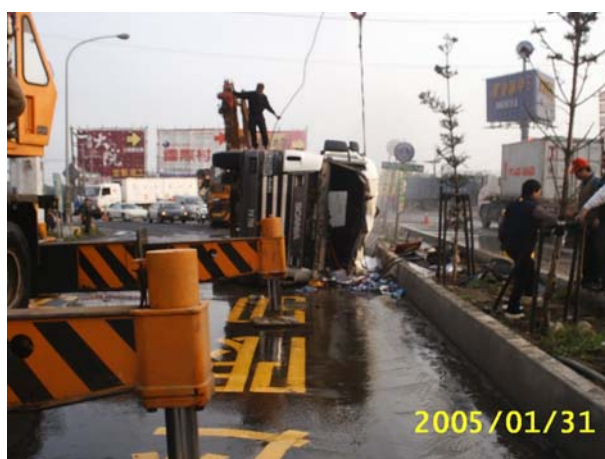
圖二、槽車扶正圖

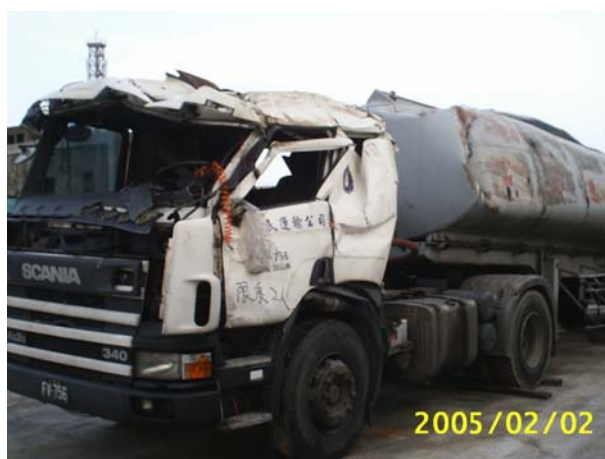
本次事故除車頭毀損、槽體部份凹陷以及部份化學品的外洩，在交通上的管制造也成此路段車輛通行的阻礙，在各方全力支援搶救下，在最短的時間內將狀況排除，使得對交通的影響降至最低，而事故處理完畢後，也將現場的環境清理乾淨，並未造成當地環境的污染及民眾的恐慌。

圖三、槽車毀損外觀圖
