高雄市小港鋼鐵廠氯氣鋼瓶外洩事故 Chlorine Tone Container Leaked of Kaohsiung City Shaokong Factory

行政院環保署南區毒災應變諮詢中心

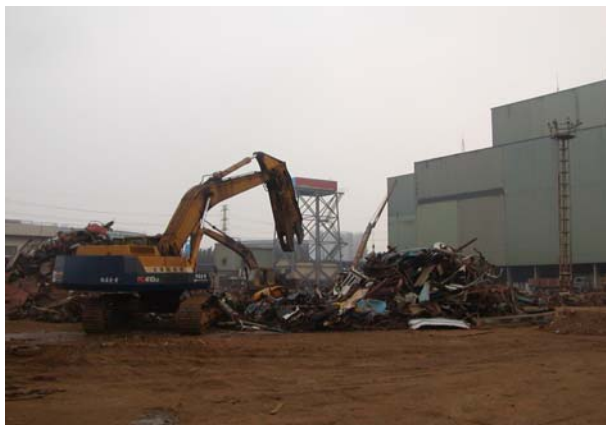
圖一、某事故外觀

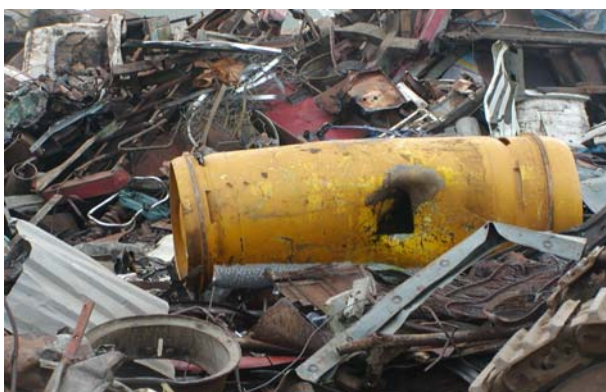
圖二、事故現場，於混雜廢鐵堆中挖破的氯氣鋼瓶

(一)直接原因：怪手機具篩選過程中，因為操作人員挖破含有殘留氯氣的鋼瓶，導致危害物質氯氣的外洩。

來自於操作人員未查明鋼瓶是否有殘留氣體，便直接剪破。

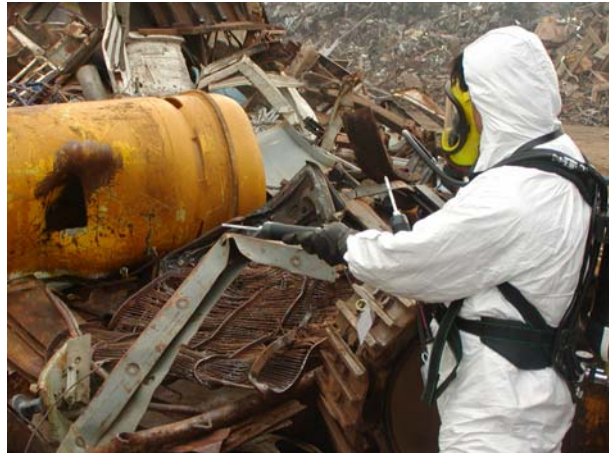
本中心人員著防護衣進入事故現場，確認狀況為工廠人員廢鐵處理時，不慎挖破混雜廢鐵堆中不明鋼瓶，造成鋼瓶內不明氣體外洩，經中心人員以氯氣(Cl_2)檢知管檢測，檢出在外洩點濃度超過檢知管的上限 2.5 ppm (註. FT-IR 無法測同原子的雙原子化合物)，同一時間在廠內下風處距外洩鋼瓶 100 公尺處測無氯氣(Cl_2)反應，表示災害並無波及廠外。

圖三、中心人員進行事故現場偵檢作業

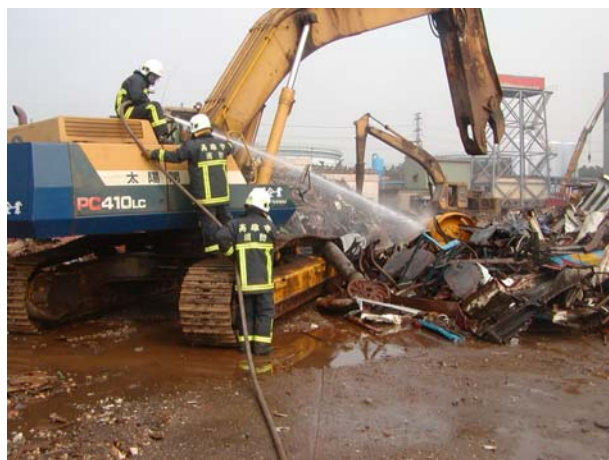
圖四、以消防水灌滿鋼瓶以清除瓶內殘壓之情況

最後確認鋼瓶狀況無法止漏且液化氯液只剩微少殘存量，消防隊將外洩鋼瓶灌水填滿清除瓶內殘氣，最後廢水以消石灰進行中和。中心人員再以氯氣(Cl_2)檢知管進行外洩鋼瓶週遭及廠內周界檢測，確定無氯氣(Cl_2)危害之虞，結束此事故處理。

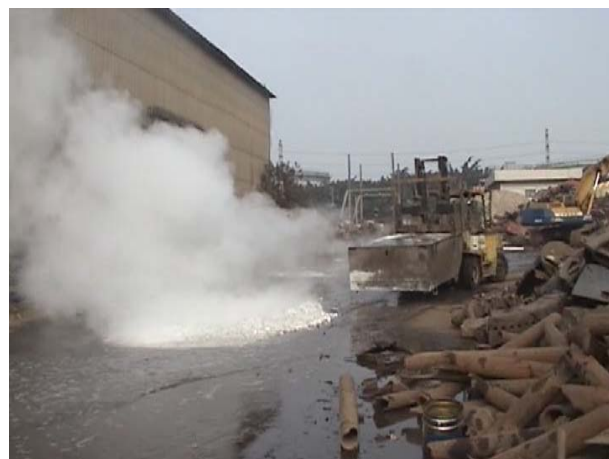
圖五、災後以消石灰中和酸性廢水

五、災後處理與復原
