某大學公共衛生學系實驗室火災事故發生原因 與因應方式

A fire accident occurred in a laboratory in a university in Taipei County.

劉希平

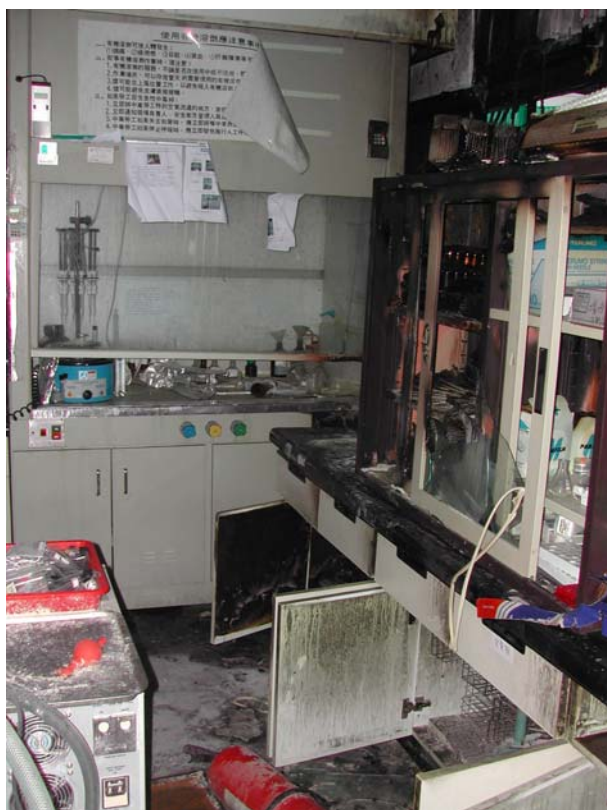
圖一、事故實驗室發生現場

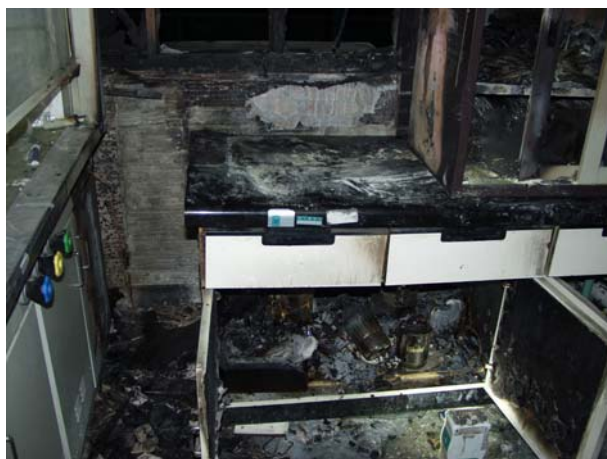
圖二、火災現場圖，毀損之實驗櫃

(一)直接原因：疑似實驗儀器使用電源過程中，電線在密閉實驗櫃後方積蓄熱量，造成電線短路。因為實驗櫃為木製品，引燃後，燃燒煙霧，啟動火災警報器。

- a. 發生火災之實驗室為精密實驗室，儀器需在空調狀況下，連續穩定使用，不得在人員離開後，立即關機。連續使用電源情形下，應更注意同一電源之電力負荷狀況。
- b. 發生電線走火之電線係建築物原始配線，隱藏於木製實驗櫃後方，一般人員無法搬出實驗櫃檢查電線連接與老舊狀況。

1. 電線負荷規劃：將重要儀器之電源供應獨立供電，並分開 110 與 220 伏特之電源供應。
2. 未來如使用耗電量過大之儀器，須經由系上安全委員會審核通過後，使用特定電源線路。
3. 本實驗室除火災警報器外，加裝煙霧警報器，以增加意外情形之警示功用。

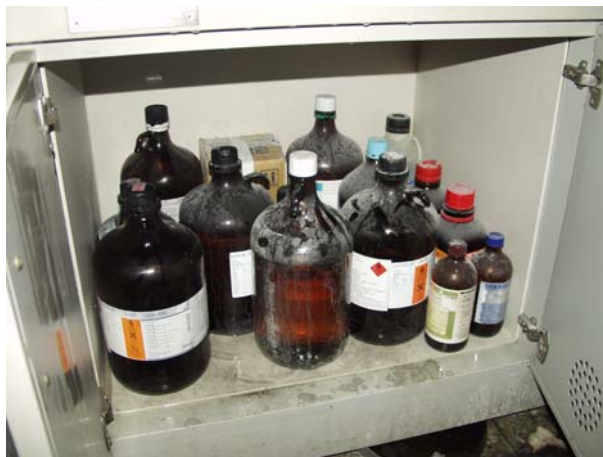
圖三、未受波及之溶劑儲存櫃

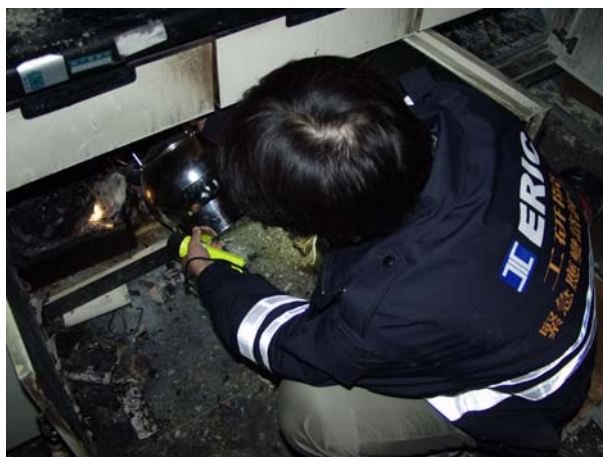
事故發生後北區毒災諮詢中心立即趕抵現場，立即進行現場污染濃度之量測，確認空氣中已無立即危害健康之濃度。同時請校方進行廢水之圍堵工作，以避免消防廢水等溢散。

圖四、現場空氣樣品採樣圖
