異丙苯槽車翻覆洩漏事故 Overturn and Release of Cumene Tank Truck

Abstract

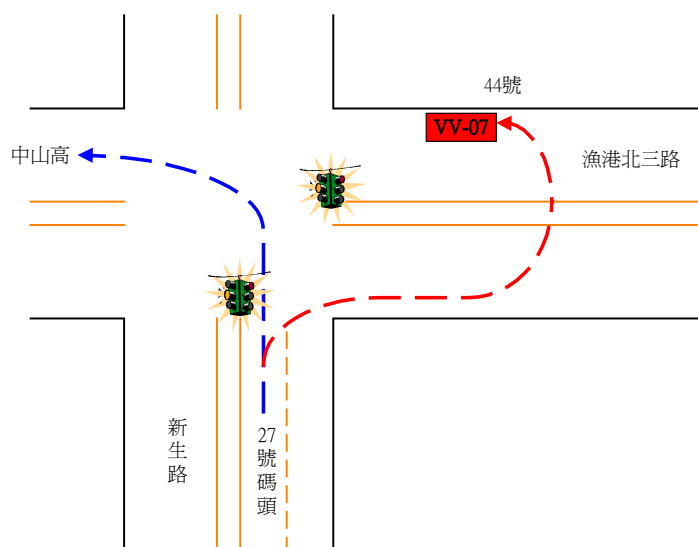
圖一、事故現場簡圖

(四)發生經過：異丙苯槽車自高雄港 27 號碼頭往大發工業區行駛，行經新生路與漁港北三路交叉口等待綠燈左轉時，疑似駕駛員因等待左轉車耗時而不耐久候，因而擅自偏離原規畫路線先右轉至漁港北三路，然後再於交叉口附近（漁港北三路 44 號前）道路雙黃線違規急迴轉企圖搶時間通過該交叉路口上中山高，由於迴轉時車速過快造成車身重心不穩而翻覆，翻覆時撞倒路燈殃及民宅屋頂石棉瓦，以及扯斷槽車迴氣管並損傷迴氣閥而無法完全關斷，使異丙苯自迴氣閥洩漏。

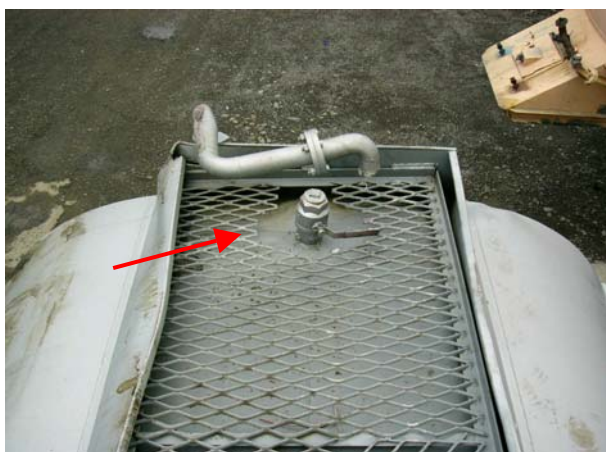
圖三、槽車損傷之迴氣閥（箭頭指出處）

(一)直接原因：槽車迴轉車身重心不穩而翻覆，損傷槽車迴氣閥造成洩漏。

1.不安全之狀況：槽車迴氣管與迴氣閥設計不當，易遭撞擊而損傷。

事故發生後，消防單位先趕到現場撤水警戒，環保單位與南區毒災應變諮詢中心等單位隨後趕到現場協助，公司接獲通報亦立即派員前往現場處理。有鑑於異丙苯屬易燃性液體，處理時，消防單位先以水霧降溫及稀釋揮發蒸氣，交通員警進行警戒區域交通管制，南區毒災應變諮詢中心派員以攔油索及吸油棉防止污染範圍擴大並進行環境監測，再用旋塞將損傷之迴氣閥出口鎖上止漏；止漏後為確保槽車扶正作業安全，先將事故槽車內液體移至另一輛空槽車，完成移液後以兩部吊車將事故槽車扶正及拖離現場。

(1) 制訂槽車標準防撞設計與措施，並逐車修改完成，如圖四、圖五。

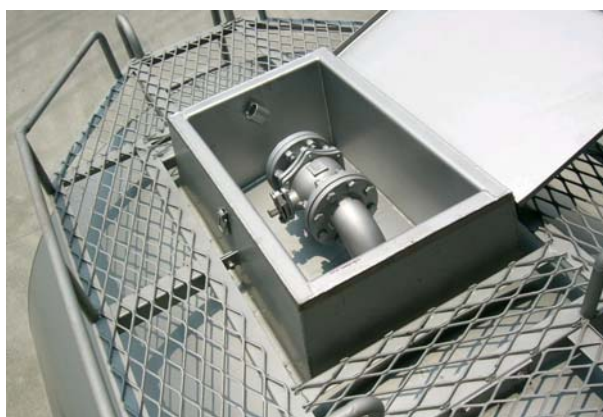
圖四、槽車迴氣閥防撞措施

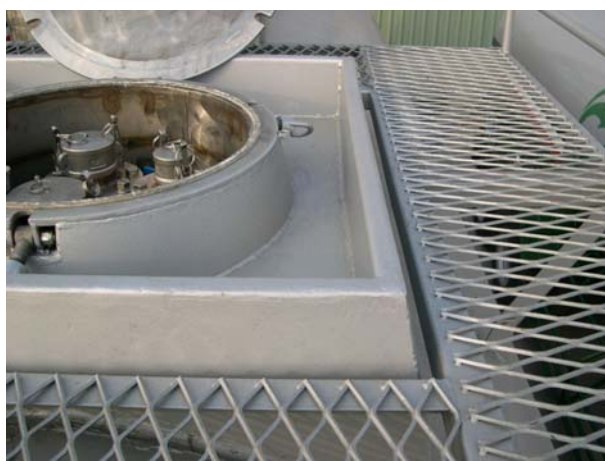
圖五、槽車灌充管線防撞措施
