# 新化交流道 VCM 槽車翻覆案例報告

## Overturn of a VCM Tank Truck

李美龍

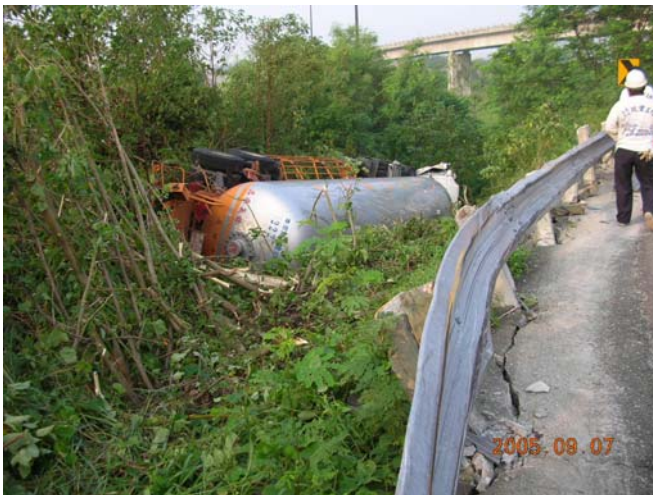
圖一、槽車翻覆現場狀況

1. 駕駛員在外環道轉彎處未減速慢行造成事故，此可從行車記錄器與行車電腦衛星定位器中顯示當時車速達 66KM，判定是槽體離心力導致車頭失控是槽體翻覆主要原因。
2. 變更路線行走於非指定路線未報備許可，雖然司機酒測未有酒經反應，但事故發生在凌晨 3:25，司機當時精神是屬較容易疲勞意志不集中時段，精神狀態不佳、以致反應不及也是造成事故次要原因。

- 1.訂定外環道轉彎速限規定在 30 KM 以下，從歷次彎道翻覆案例，發現槽車速限多在 50~70 KM 之間，在此速度下槽車產生應力是翻車最主要原因。
- 2.建立衛星定位系統配合行車記錄器，即時掌控司機行車狀況對於超速、偏移路線與定點停留逾時等應納入日常管理項目。
- 3.司機安全駕駛訓練養成正常生活作息與依速限行駛和保持安全距離等駕駛行為是行車安全不二法門。
- 4.改善回收泵增設氣體排放導管及更換機械軸封材質，配合定期應變演練，熟悉回收設備功能，以利回收作業進行。

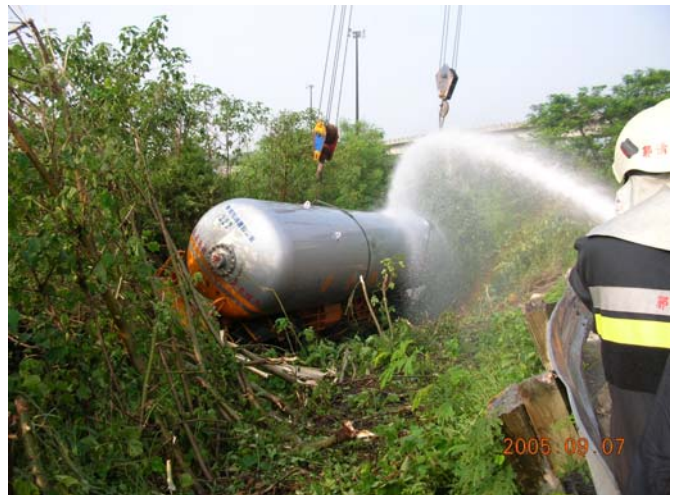
圖二、消防車警戒情形

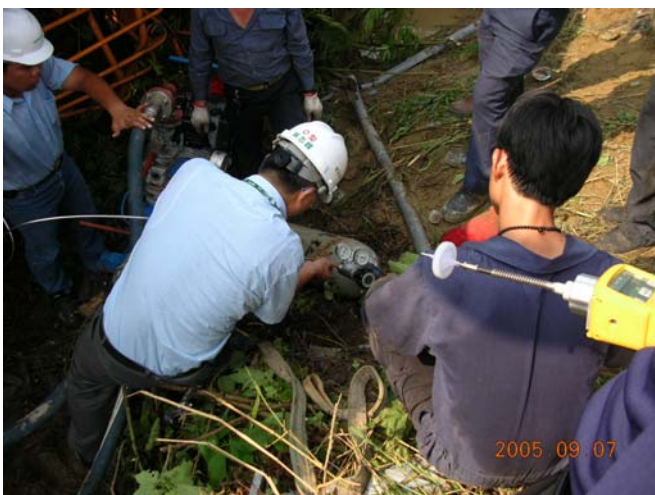
圖三、管線以氮氣壓出空氣防止燃爆

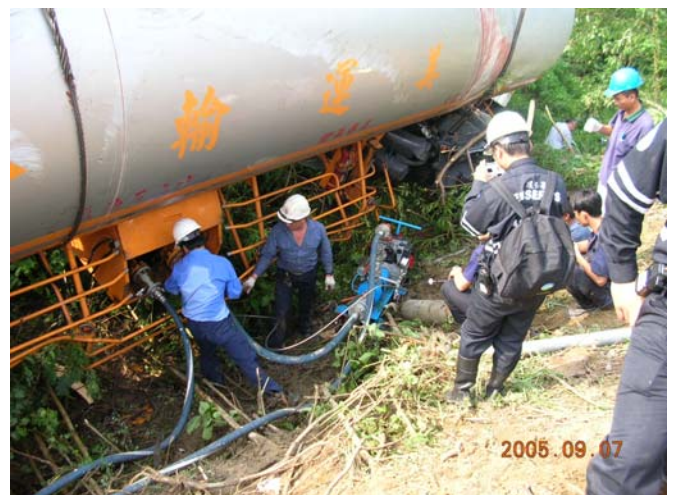
現場由環保署南區毒災應變諮詢中心全程指揮監控，經事故廠商與應變中心陳主任以及地區消防隊研討救災步驟，為確保救災人員與吊掛安全，先行移槽再行吊正，移槽設備由事故廠商提供回收泵浦，運輸公司調度空槽車與轉運車頭，回收過程因泵浦機械軸封運轉不順，導致回收時間長又效果不佳，此由毒災應變中心陳主任操作手提紅外線溫度感應測知槽車液面變化得知，應變中心陳主任遂決定停止回收，進行起吊扶正作業，雇用二部 45 噸起重機進行移調，由於槽體離外環道路有一段距離，在經由三次移位調整，方才將槽車扶正並自護欄外吊回路面。

圖四、輝宇公司聯防進行氯乙烯移槽作業

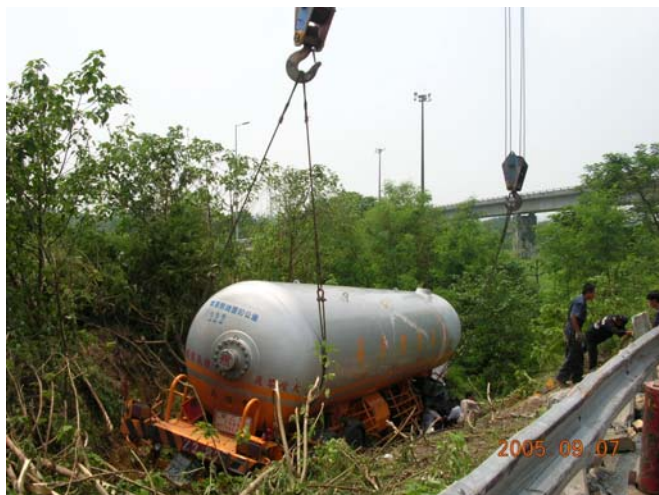
圖五、VCM 停止回收，準備起吊作業

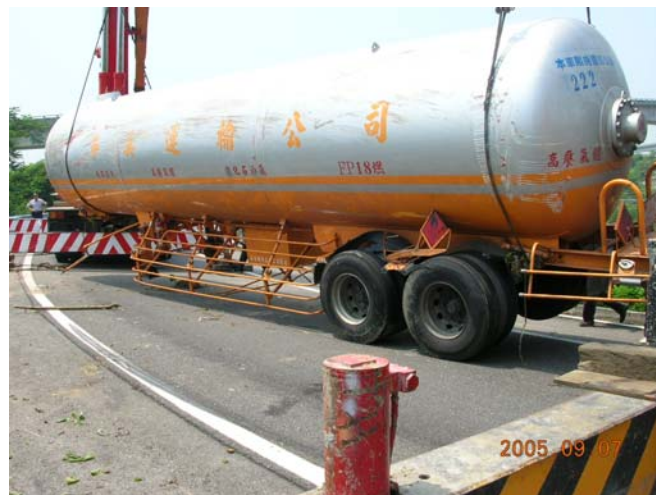
圖六、槽車完成移吊作業

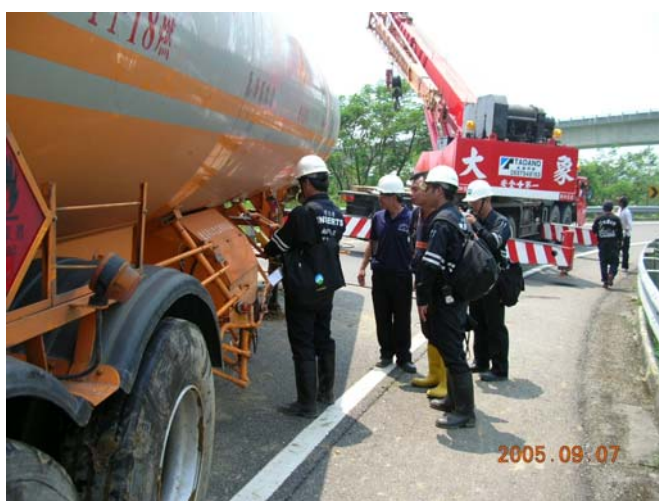
圖七、毒災應變諮詢中心人員對槽體再檢測

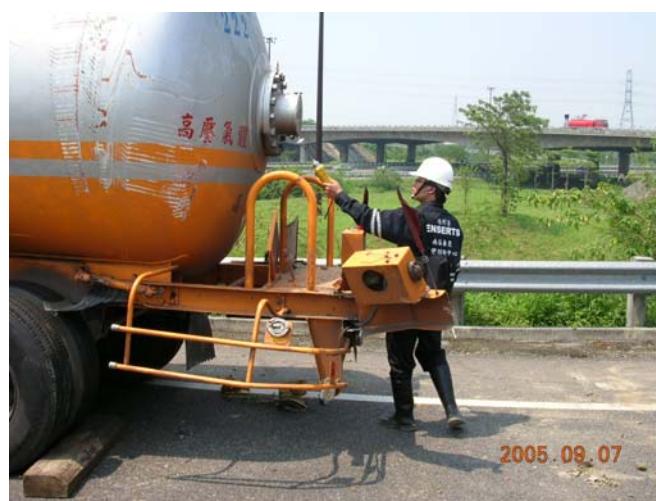
圖八、檢測無洩漏準備押運回廠
