## 對-二甲苯槽車翻覆事故

### 一、摘要

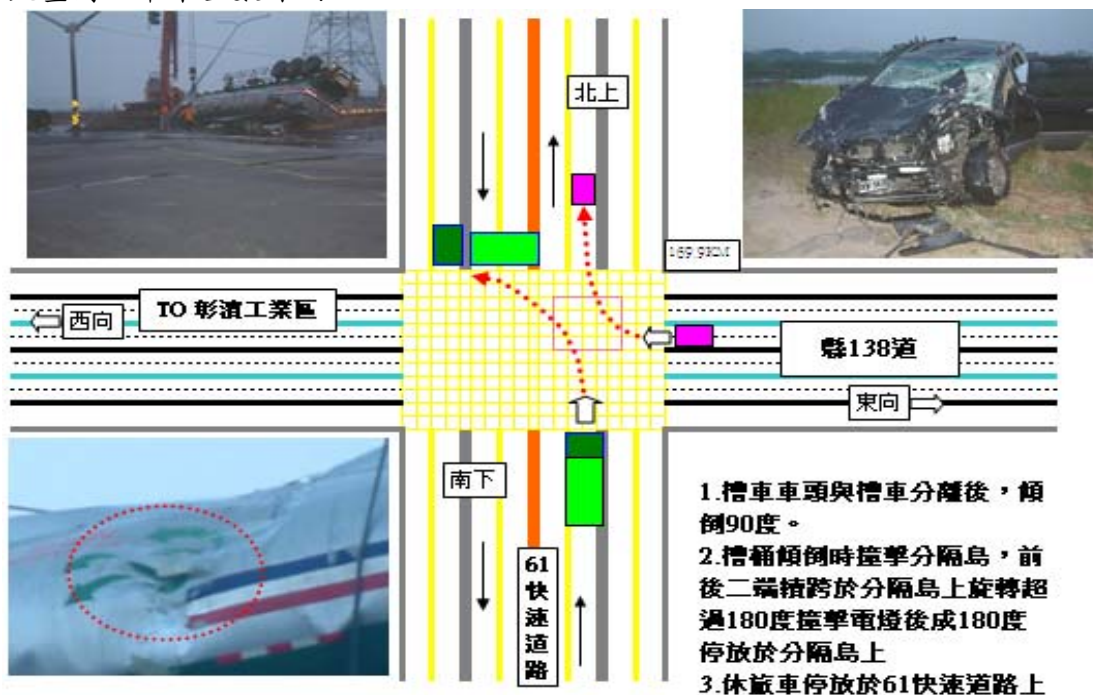
圖一、現場事故發生圖

94 年 6 月 9 日 02:18 分 A1 公司司機黃清章駕駛槽車自麥寮六輕載運化學品對二甲苯(30.2 噸)送往桃園觀音工業區 A2 石化公司，途經彰化縣縣西鄉 61 線快速道路(169KM)與 138 線中華路口處，與由東向西之休旅車車號 9V-9080 發生碰撞事故，槽車打橫後衝向對向車道，因慣性導致槽車整個翻覆，翻覆中槽桶撞擊分隔島，造成嚴重破裂(詳如圖一：現場事故發生圖)，大量對二甲苯全數外漏。

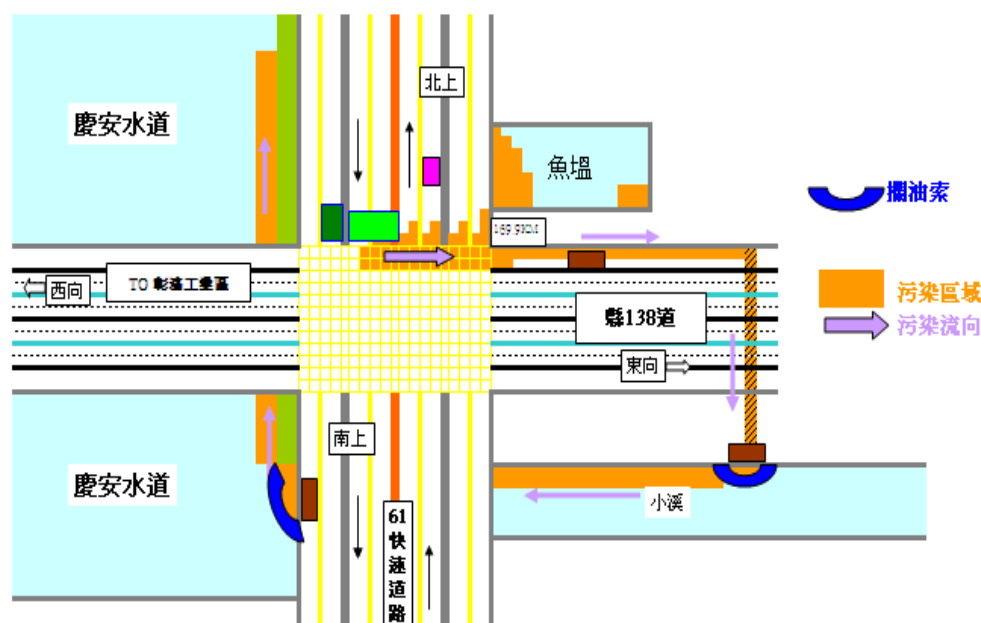
圖二、槽車翻覆現場污染流向及範圍圖

A1 與 A3 公司應變人員開始進行污染防治處理，大量外漏對二甲苯沿道路側溝流入地下涵管經小溪，再流入慶安水道，首先針對涵管流入小溪處加設攔油索計 3 層 24 條及人員開始以吸油布清理受污染的道路，07:00 道路交通管制撤離，07:05 再於小溪流入慶安水道出口處設一道攔油索，09:00 水肥車 3 台陸續抵達現場抽除溪面漂浮的對二甲苯液及於慶安水道撒大量洗衣粉，以使對二甲苯產生皂化（詳如圖二：槽車翻覆現場污染流向及範圍圖）。10:10 人員以攔油索清理水道中污染，11:40 慶安水道污染處理完成，13:10 開始清除附近魚池污染，14:20 魚池污染全部清除完畢，14:50 商請彰化縣救難大隊協助巡查水道四周較遠處污染情形，經確認後已無污染，15:10 開始清洗路邊及水溝污染 17:30 完成路邊及水溝污染清潔，20:10 彰化縣環保局確認污染已完全抽除，20:50 水肥車停止抽除工作，開始撤除各處攔油索，23:18 所有污染源全數清理完成，污染物由 A3 公司載回處理。

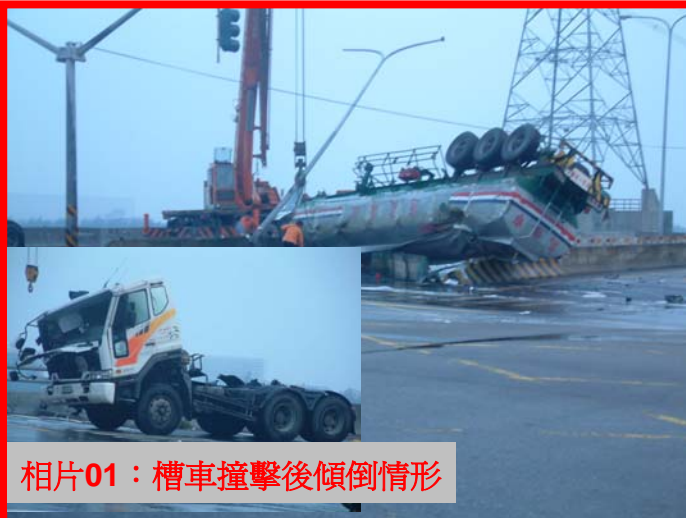
相片01：槽車撞擊後傾倒情形

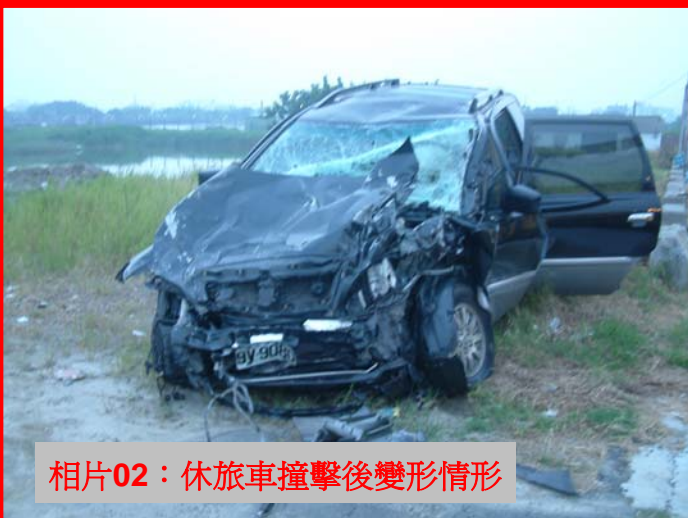
相片02：休旅車撞擊後變形情形

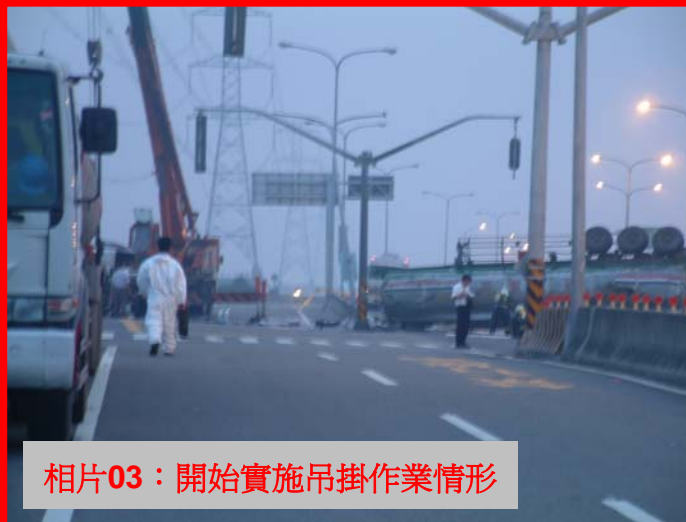
相片03：開始實施吊掛作業情形

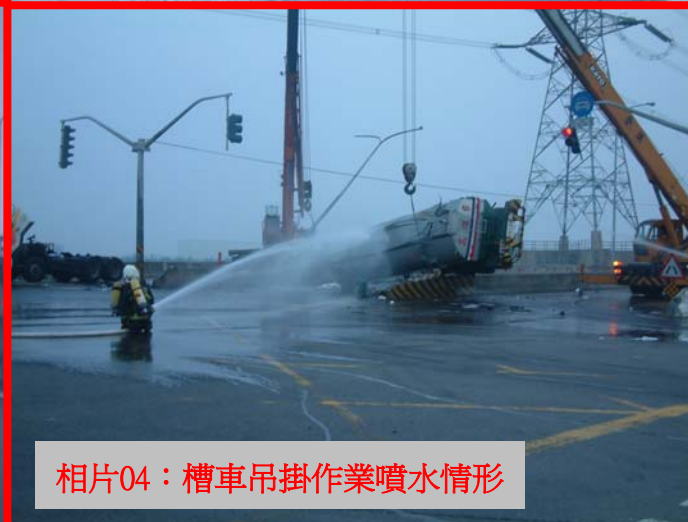
相片04：槽車吊掛作業噴水情形

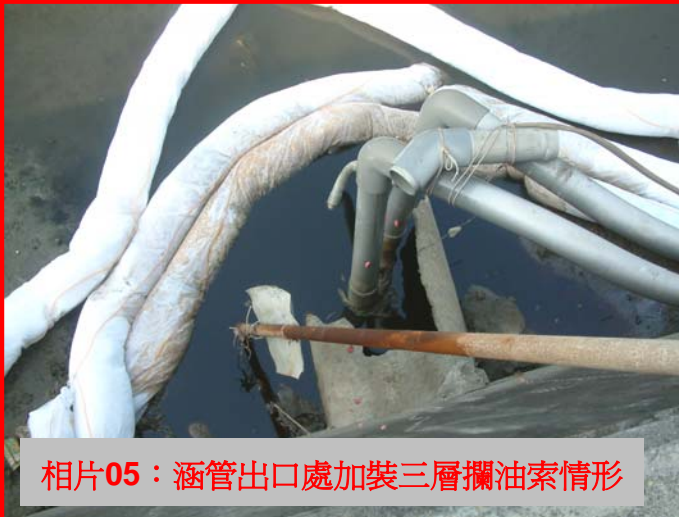
相片05：涵管出口處加裝三層攔油索情形

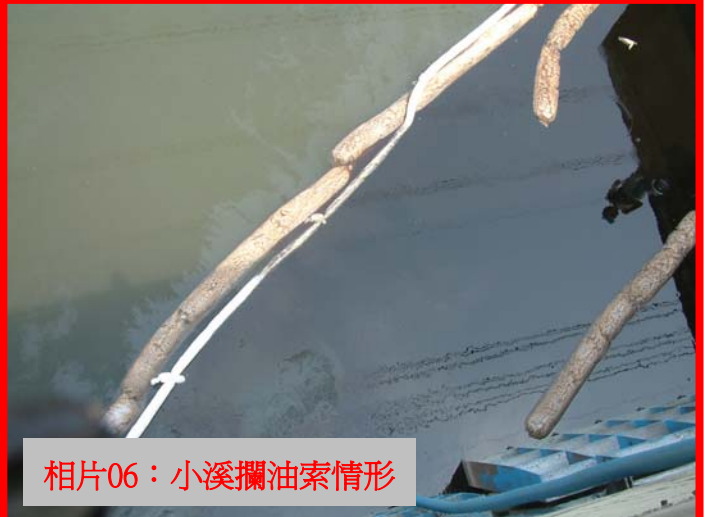
相片06：小溪攔油索情形

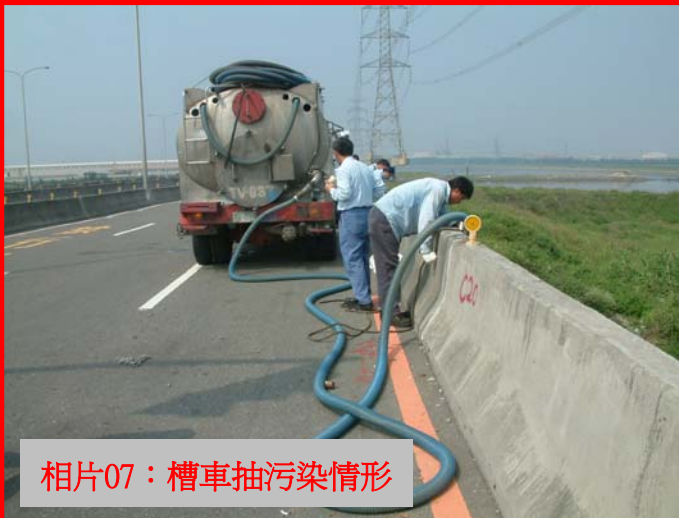
相片07：槽車抽污染情形

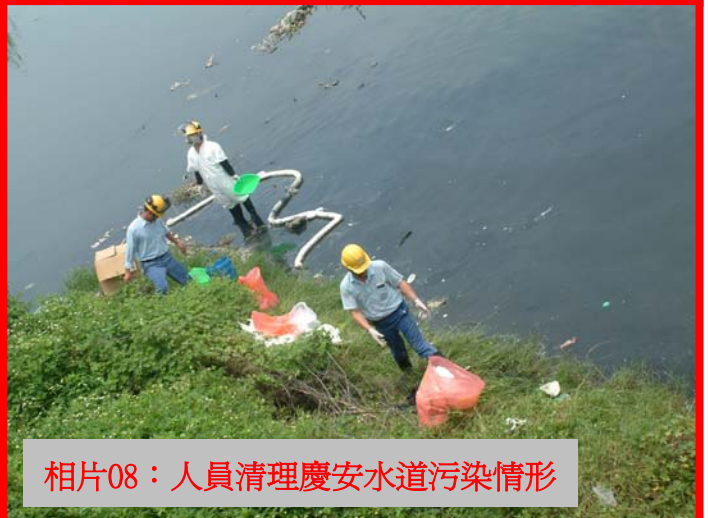
相片08：人員清理慶安水道污染情形

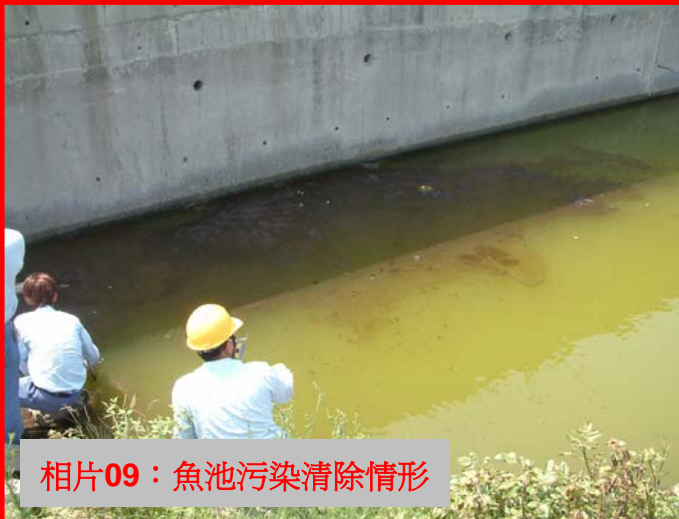
相片09：魚池污染清除情形

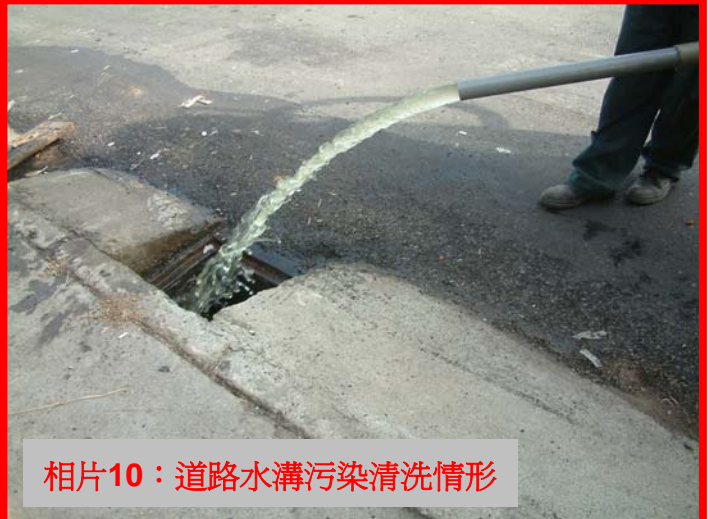
相片10：道路水溝污染清洗情形

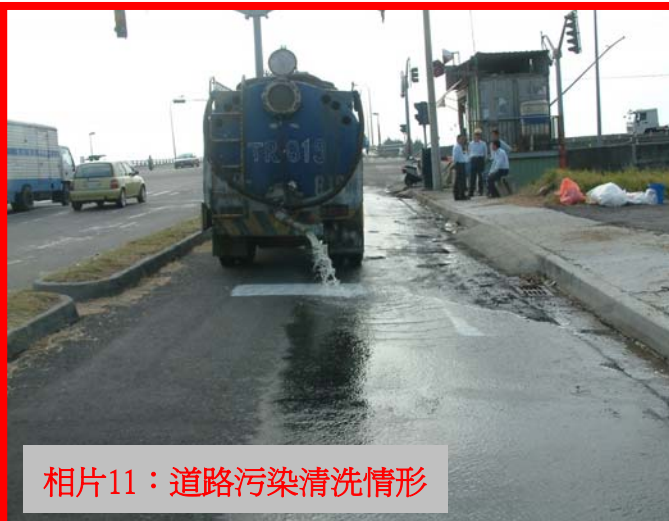
相片11：道路污染清洗情形

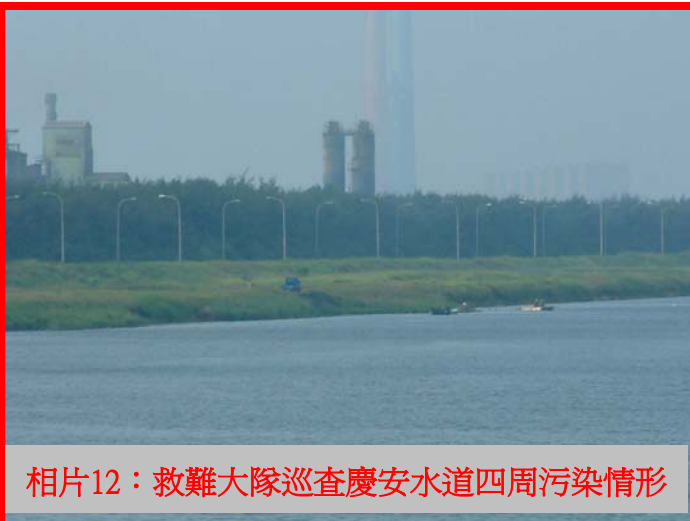
相片12：救難大隊巡查慶安水道四周污染情形

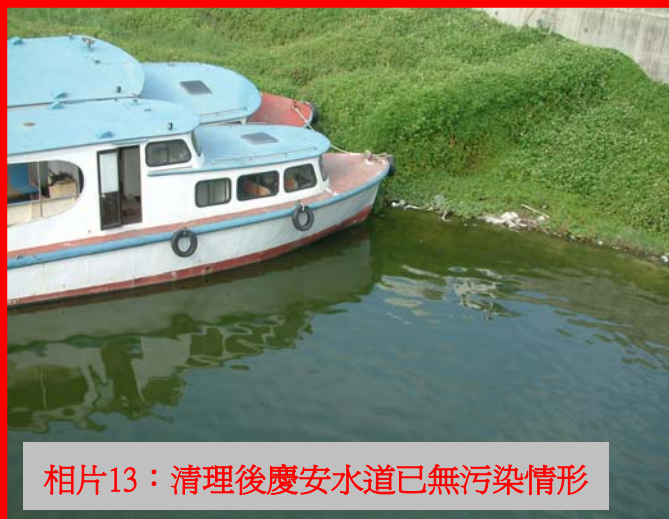
相片13：清理後慶安水道已無污染情形

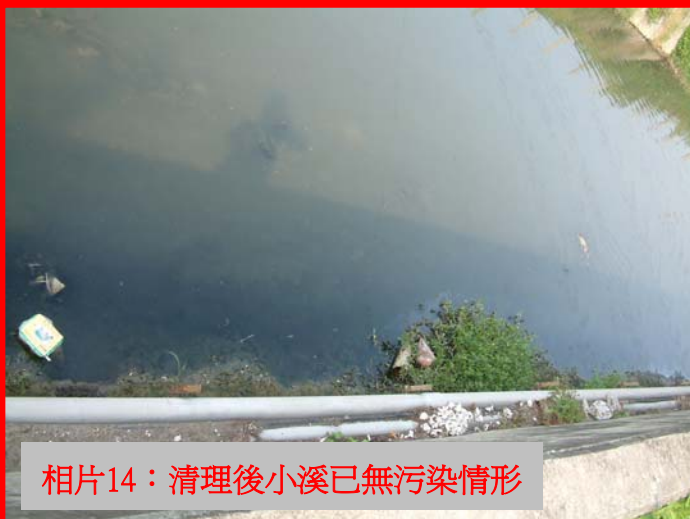
相片14：清理後小溪已無污染情形
