屏東某飯店游泳池加錯藥事故

Wrong Dosing Incident in a Swimming Pool in a Hotel in Pintong

蔡曉雲

行政院環保署南區毒災應變諮詢中心

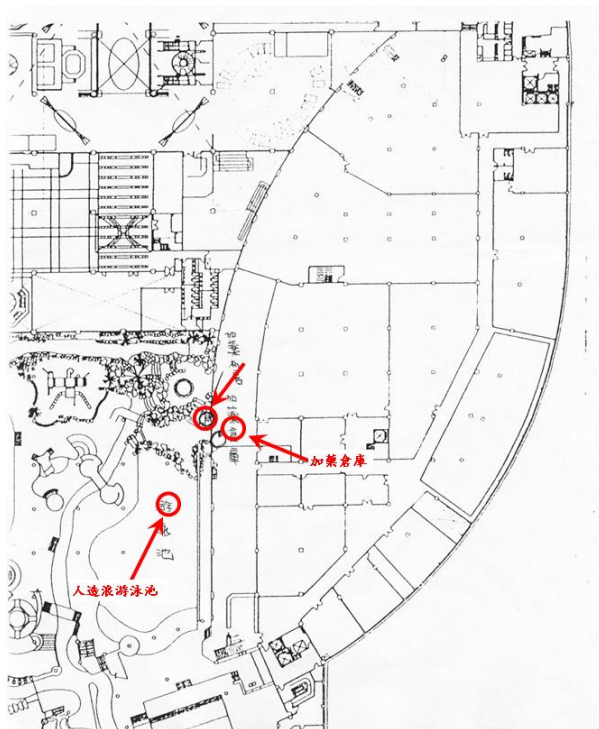
圖一、事故位置平面圖

94 年 7 月 29 日中心人員接獲消防隊勤務中心通報，於屏東某飯店游泳池，疑似漂白水加錯藥，造成 30 多人身體不適送醫觀察，下午 13:50 中心人員趕赴現場進行偵檢與提供協助應變。毒災中心人員進入事故現場，確認狀為福華飯店水世界游泳池工作人員，進行藥劑補充時，由於化學儲存桶標示不明，將庫房內誤認為次氯酸鈉桶（實際上是鹽酸桶）拿出，在庫房門外，將新的誤認為次氯酸鈉桶(實際上是鹽酸桶)，倒入舊的次氯酸鈉桶(桶內有剩餘的次氯酸鈉)，發生化學反應，產生氯氣，工作人員隨即將此桶用桶蓋蓋住，使得氯氣溢散不致那麼嚴重，但還是無法完全止住，導致氯氣外洩事故發生。

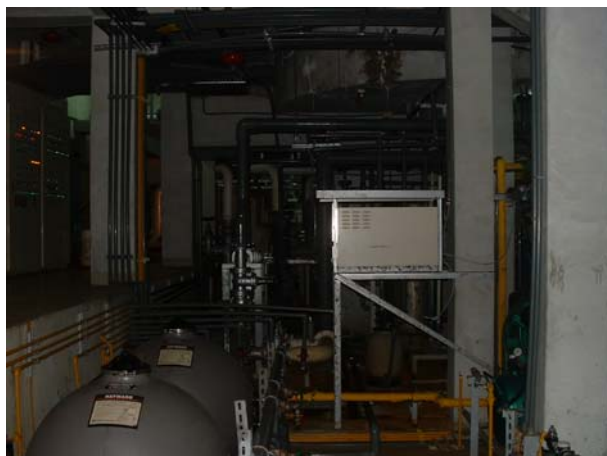
圖二、加藥機房

由於化學儲存桶標示不明，誤將鹽酸加入次氯酸鈉的桶內，發生化學反應($\text{NaOCl}_{(\text{aq})} + 2\text{HCl}_{(\text{aq})} \rightarrow \text{Cl}_{2(\text{g})} \uparrow + \text{NaCl}_{(\text{aq})} + \text{H}_2\text{O}_{(\text{aq})}$)，隨即產生氯氣，導致泳池內之多名游客因吸入氯氣感到不適。中心人員即以氯氣檢知管進行環境監測，以氯氣檢知管於現場游泳邊、操作機房、藥劑存放區等地點檢測是否有氯氣殘留，於確定事故現場無氯氣之立即潛在危害後，再與環保

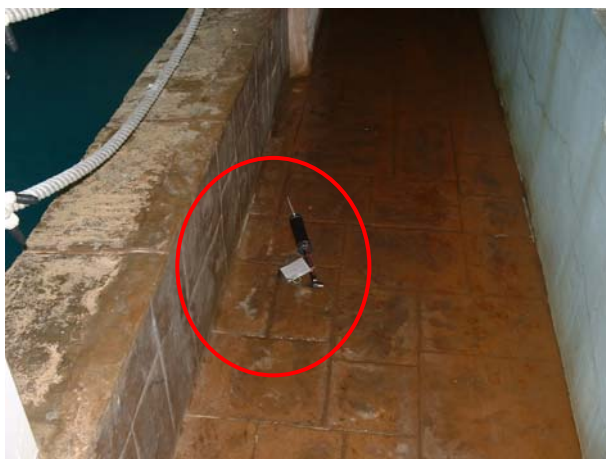
圖三、泳池邊以氯氣檢知器進行偵測

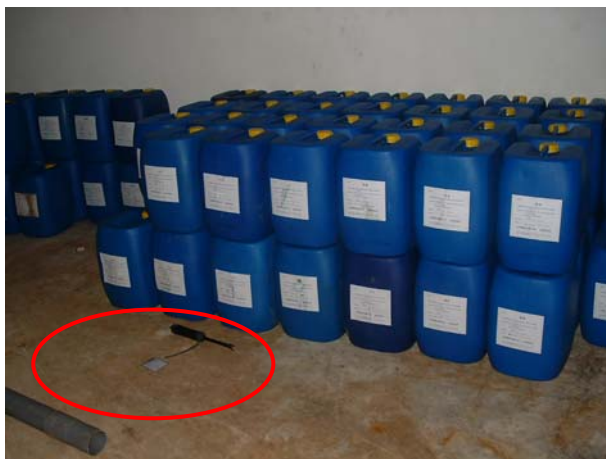
圖四、庫存藥房以氯氣檢知器進行偵測
