某科技公司火災事故

A fire accident in the high technology company

力信宏

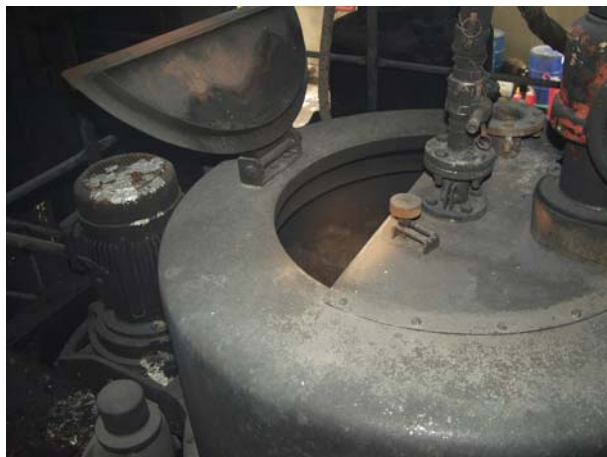
起火原因疑似由半成品(BI 14)離心機脫除有機溶劑(乙酸乙酯)過程中引發火災波及附近廢溶液儲槽，並造成禁水性物質氫化鈉爆炸。依據環保署北區毒災應變諮詢中心進行環境監測結果，現場污染量測讀值分別為二氟甲烷 0.167 ppm、甲醇 0.577 ppm、乙酸甲酯 0.030 ppm 及環己烷 0.688 ppm，經查詢上述化合物 MSDS 與週界排放標準，均低於危害濃許值以下。廠方相關人員著 C 級防護衣進行相關善後復原工作。

圖二、火災事故起火點一半成品(BI 14)離心機

- (一)直接原因：疑似半成品粉末，因磨擦產生靜電，導致起火，波及一旁之廢液貯槽，造成火災發生。
- (二)間接原因：
- 1.不安全之狀況：
 - a. 整體排氣與局部排氣量不足，易造成生產區內大氣中有機溶劑的濃度累積。
 - 2.不安全之行為：
 - a. 生產區內化學品暫存區之管理不當與亦無分隔儲存。
 - b. 生產區內化學品儲存量過大，避免事故發生後之嚴重度。
 - c. 廠內廢液貯槽無定期巡檢，落實檢點與檢查制度。
 - 3.基本原因：缺乏足夠之化學品安全衛生知識，導致生產區運作化學物質引起火災。

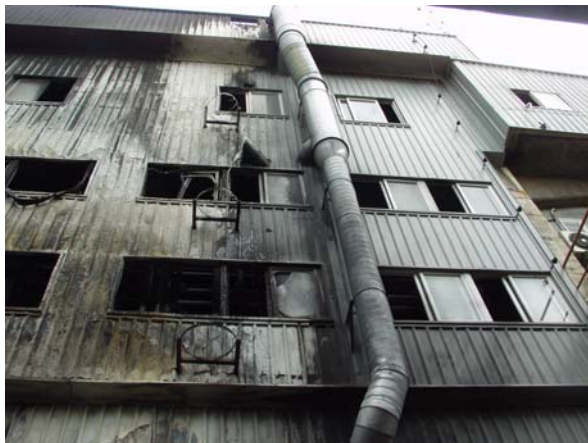
氣通風排氣管線為聚丙烯材質(Polypropylene, 簡稱PP), 當現場溫度上升至 160 °C 後管材開始融溶燃燒, 並藉由離心機上方通過的有機蒸氣管線開始向上竄燒, 火勢一發不可收拾, 另外一樓半成品暫存區旁正好為禁水性物質氫化鈉分裝區, 現場滅火搶救消防廢水與氫化鈉(Sodium Hydride)接觸正好產生劇烈反應, 釋出易燃氣體引發氣爆, 現場並造成一名操作人員罹難。

圖三、現場火勢沿著有機蒸氣 PP 管線向上延燒
