屏東縣新園鄉柴油油罐車翻覆起火事故

Fire of an Overturn Diesel Tank Truck

行政院環保署南區毒災應變諮詢中心

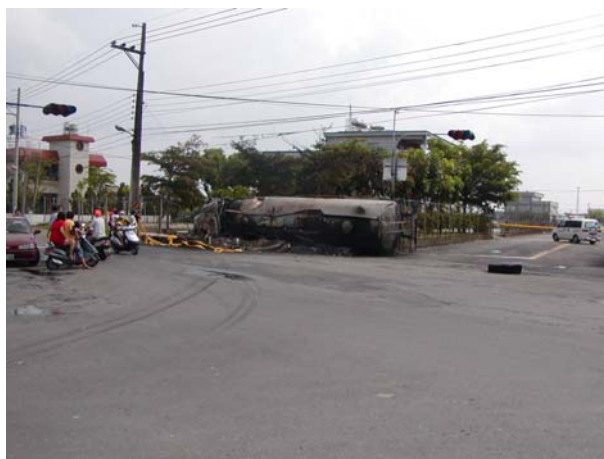
94 年 06 月 19 日清晨中心值勤人員接獲環保署毒管處朱冠綸先生通報屏東縣新園鄉油灌車火災事故，請派員前往支援。中心應變人員立即整裝出發前往現場。中心應變人員抵達事故現場後立即與屏東縣環保局會勘，了解現場狀況及提供建議諮詢。事故原因為一輛柴油槽車行經屏東縣新園鄉鹽洲村新園國小旁十字路。疑似槽車速度過快，行經十字路口未減速，為閃躲右方來車，失速翻覆至民宅後院空地。由於衝擊力過大，造成車頭油箱破裂起火燃燒。槽體破裂造成槽體內柴油洩漏。司機一人受傷，非毒災，屬化災、油罐車車禍事故。

圖一、事故現場照片

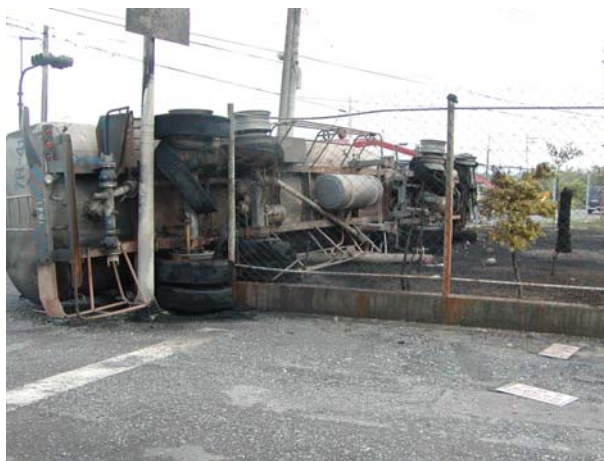
圖二、槽車翻覆情形

(一)直接原因：柴油槽車翻覆，因衝擊力過大以致車頭油箱破裂引起火災。

3.基本原因：槽車司機疑似過十字路口速度過快未減速，為閃躲右方來車失速撞上路邊民宅後院導致槽車翻覆。

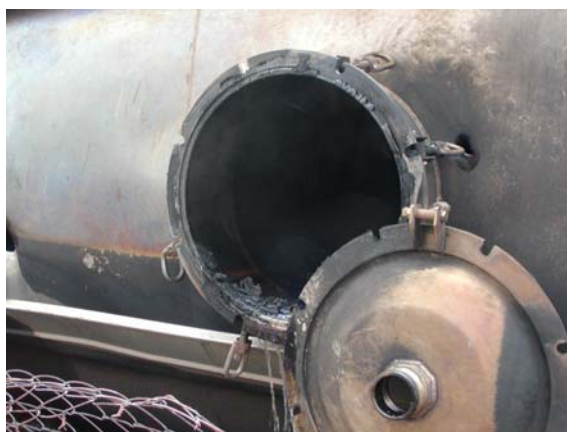
南區毒災中心值勤人員接獲環保署毒管處朱冠綸先生通報：屏東縣新園鄉油灌車火災事故，請求中心前往支援，南區毒災中心應變人員立即整備後趕赴現場應變。南區毒災中心應變人員抵達火災事故現場後，先行與屏東縣環保局、消防單位及警察單位會同了解事故狀況，再利用紅外線熱影像儀進行偵測槽體殘存液位的確認作業。經南區毒災中心應變人員以紅外線熱影像偵測槽體液位尚有一半的柴油。屏東縣警察局隨即協請中國石油公司調派一輛空槽車，將事故槽體內之柴油移至空槽車中，以利扶正作業時若槽車過重所造成一危害。移槽作業完畢之後，屏東縣警察局立即調派一輛吊車進行事故槽車的扶正作業。在確認事故無更進一步危害之虞，中心應變人員於事故現場採集原液、土壤及水樣後，收隊返回中心，以完成整個應變程序。司機一人受傷，非毒災，屬化災、油罐車車禍事故。依環保署南區毒災中心建立之毒災事故應變標準作業程序：滅火→移槽排空→扶正→拖走，該事故應以此應變標準作業程序應變，並將事故環境復原，應變程序亦可依圖三、槽車事故應變程序分析圖得知。槽車事故詳細應變標準作業原則如下：

圖四、槽體液位照片

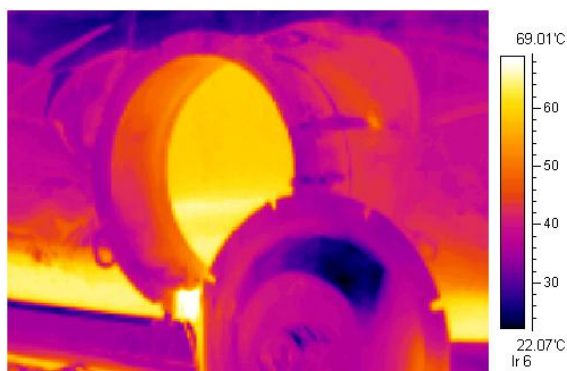
圖五、槽體液位紅外線照片

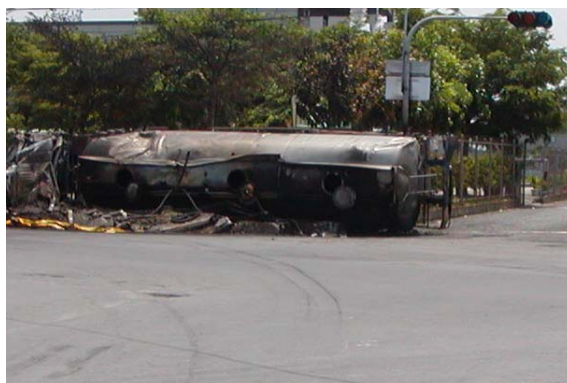
圖六、現場槽車照片

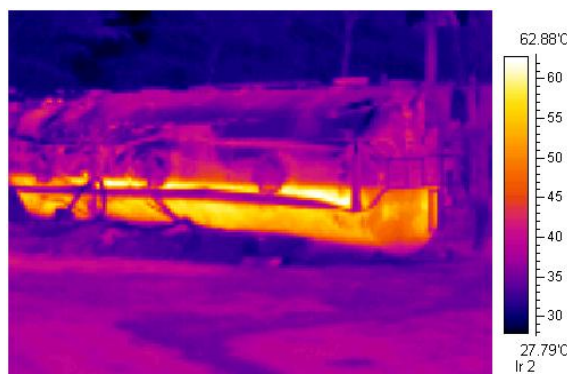
圖七、以紅外線監測槽車液位

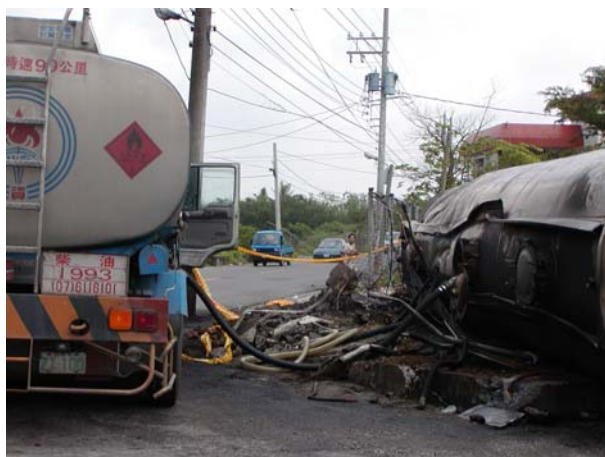
圖八、事故槽車進行移槽作業

1. 中心應變人員於確認事故槽車移槽完畢後，於事故現場周界進行水土採樣及事故原液的採樣。
2. 事故槽車最後由屏東縣環保局以事業廢棄物處理法處理。
3. 事故槽車拖離後，消防單位將消防泡沫及洩漏柴油消防水清理至排水道內。

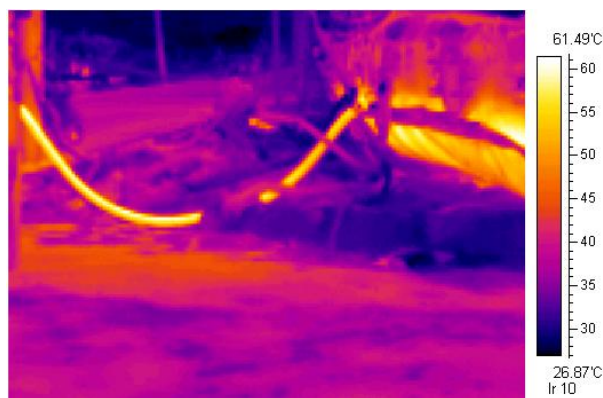
圖九、移槽作業紅外線照片
