雲林縣某工廠外洩事故案例

Leaking incident of XX factory in Yun-Lin County

沈嘉捷, 郭昭吟, 林含宇

行政院環保署中區毒災應變諮詢中心

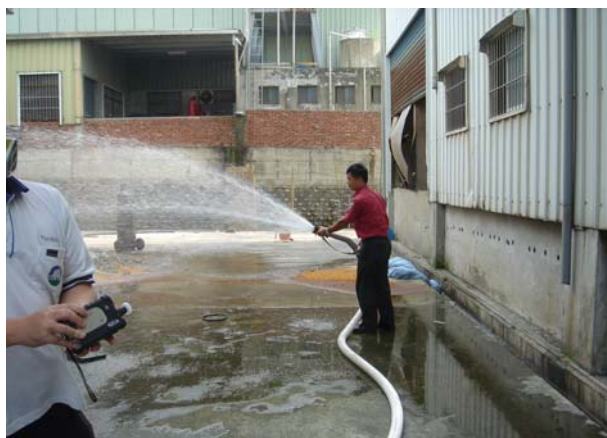
圖一、消防人員以水霧噴灑進行防護

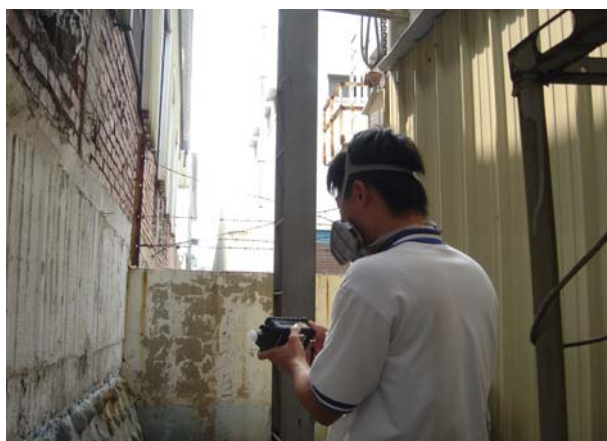
圖二、毒災中心人員使用氨氣測定儀監測氨氣濃度

中區毒災應變諮詢中心人員初到現場監測氨氣濃度值最高讀值為 17 ppm，經管線止漏及廢液抽離後，監測儀器讀值為 N.D.，現場監測濃度均低於氨氣之容許濃度 50 ppm，抽除之廢液共計 2.5 噸，均運往工業區污水處理廠處理。

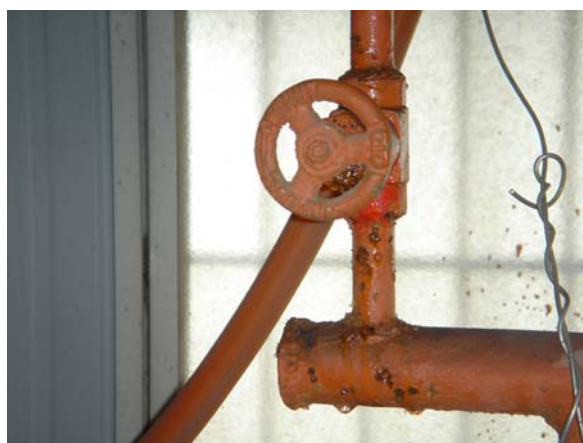
消防局於抵達現場後以水霧噴灑防止外洩氨氣擴散（圖 1），另中區毒災應變諮詢中心抵達事故現場後立即使用氨氣測定儀偵測氨氣濃度（圖 2），並協同環保局、消防局循洩漏管線搜查洩漏源，經搜尋為一製冰冷凝管線之閥門開啟（圖 3），閥門經關閉後氨氣即停止洩漏，隨後中區毒災應變諮詢中心調用耐酸鹼泵浦抽除含氨廢液共 2.5 噸（圖 4、5），並將廢液運往工業區污水處理廠處理（圖 6），後續經工業區服務中心查證此事故工廠已無運作。

圖三、製冰冷凝管線之閥門

(二)事故間接影響因素：此事故為斗六工業區通報中區毒災應變諮詢中心，該工廠為廢棄工廠，然其內化學物質卻未完全清除，本案疑似有人開啟冷凝氣閥門，並將氨氣導入水池中，以延緩氨氣外洩被發現之時間。

(三)建議：建議爾後工廠倒閉或工廠轉移時，相關主管機關應確認工廠內之化學品已完全清除及清運，以防有心人士使用廢棄工廠內殘存之化學品。

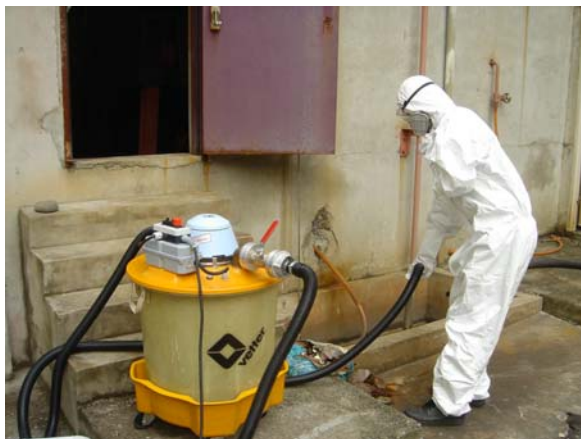
圖四、使用耐酸鹼泵浦抽除含氨廢液

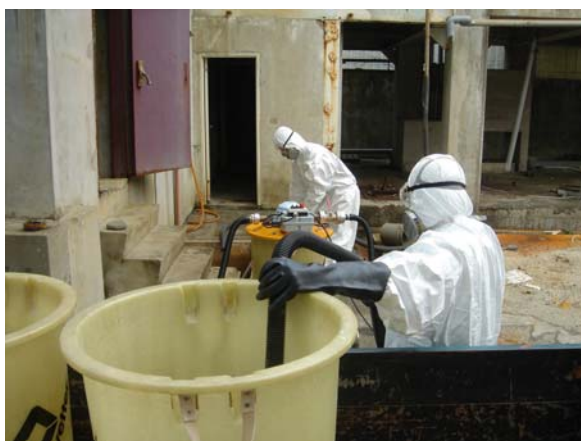
圖五、使用耐酸鹼泵浦抽除含氨廢液

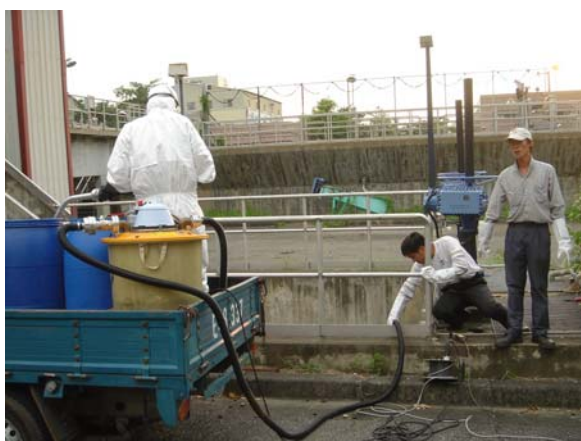
圖六、廢液運往工業區污水處理廠處理

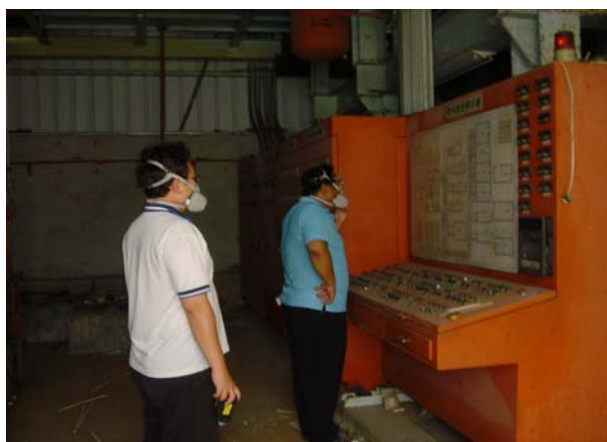
為達有效指揮各支援應變單位能量，現場必須建立指揮管理系統^{【2】}^{【3】}，以便整合各單位資源及能量，抵達現場相關單位有當地警察局、消防局、環保局、工業區服務中心及中區毒災應變諮詢中心，先確認造成外洩之物質為氨氣，可依危害標示初步確認，並進一步向廠家確認外洩物質為氨氣。各應變單位在現場指揮官統一調派下，進行搶救行動規劃及實行，先於工廠內尋找洩漏源（圖 7），確認洩漏地點，由應變人員進行管線止漏，現場並灑水霧戒備。

圖七、中區毒災中心人員於工廠內尋找洩漏源

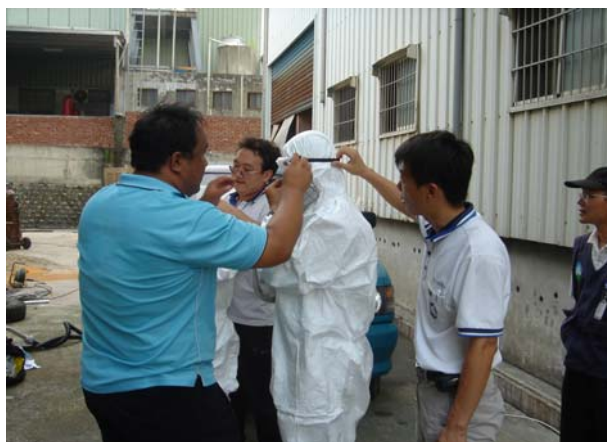
依應變資料之行動方案在預防暴露時選擇適當防護具（圖 8），並由中區毒災應變諮詢中心調用耐酸鹼泵浦；環保局調用貨車；工業區服務中心調用廢液貯存桶及相關應變人員進行廢液抽除作業。另為進行環境保護之目的，了解空氣污染情形可作為保護現場人員、環境及災後處理之憑據。

圖八、中區毒災中心人員協助清除人員進行防護器具穿戴

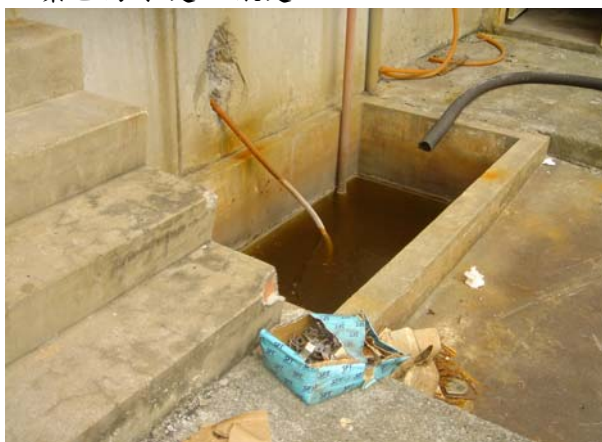
圖九、排放氨氣之廢水池

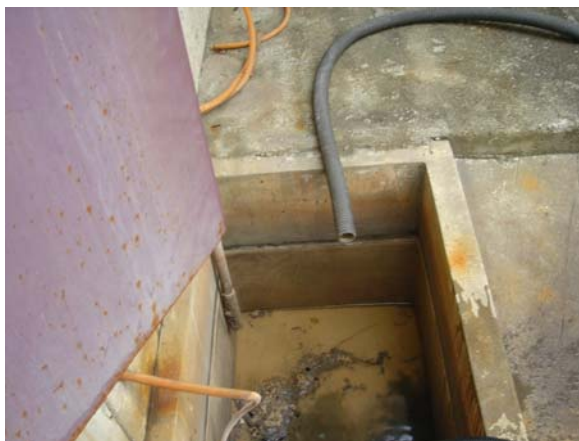
圖十、已完成廢液抽除之水池
