# 高雄縣路竹鄉苯乙烯槽車翻覆事故 Overturn of A Styrene Monomer Tank Truck

行政院環保署南區毒災應變諮詢中心

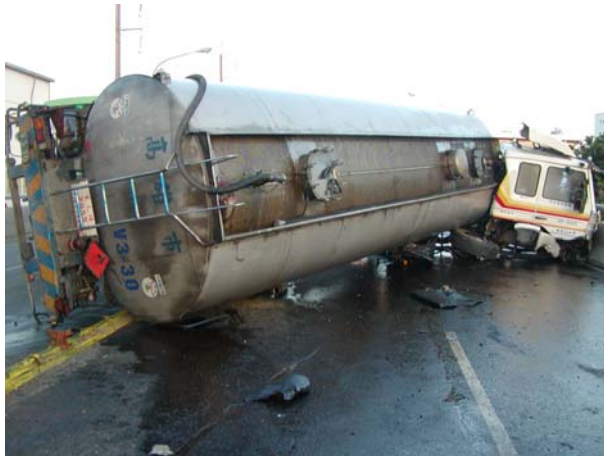
94 年 5 月 17 日中心執勤人員接獲高雄縣消防局通報，於高雄縣路竹鄉環球路上發生苯乙烯槽車翻覆事故，無外洩發生並請求支援。中心人員於 04:58 前往事故現場。中心人員抵達現場後，與高雄縣消防局會勘，了解事故原因及提供建議應變措施，事故原因為槽車司機疑似因為疲勞駕駛失速撞上路邊護欄導致槽車翻覆，所幸無人傷亡且無苯乙烯外洩。但因車頭撞到護欄，導致油箱破裂，使得油箱內柴油外洩。在高雄縣消防局監督之下，要求業主立即調派空槽車及吊車進行事故槽車的移槽、扶正及吊離作業，並向鄰近業者購買大量木屑及借用堆土機進行事後道路油漬的清除作業。

圖一、槽車翻覆情形

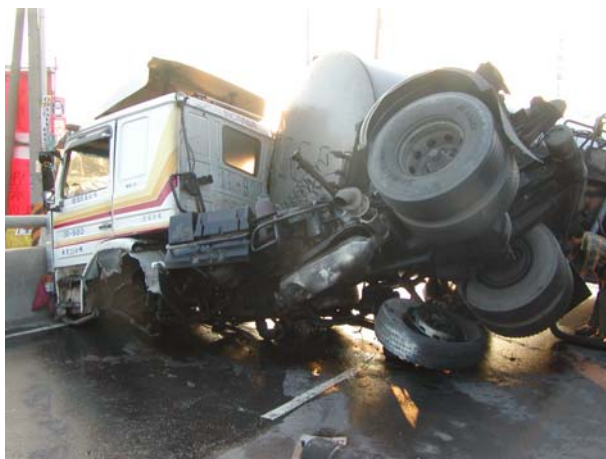
圖二、車頭損毀情形

該事故苯乙烯並無洩漏造成更嚴重之危害，但車頭撞上路邊護欄，衝擊力過大，造成車頭損毀及油箱破裂，大量柴油洩漏至地面上，事故業主向臨近木材工廠購買大量木屑，並以堆土機平鋪在柴油洩漏的地面上，利用木屑將地面上的柴油吸附起來，而後吸附柴油之木屑再以事業廢棄物清理法處理。

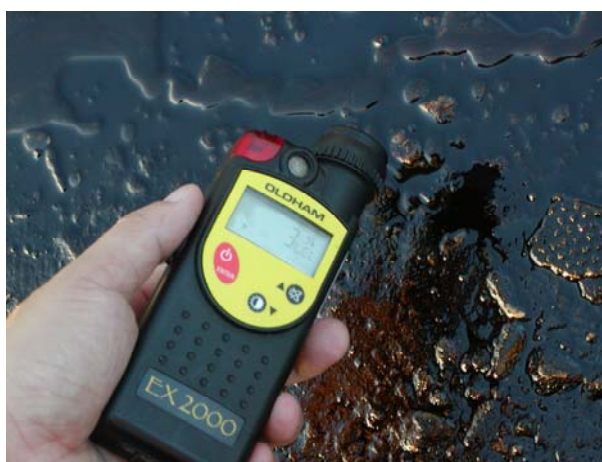
圖四、以可燃性氣體偵測器進行偵測

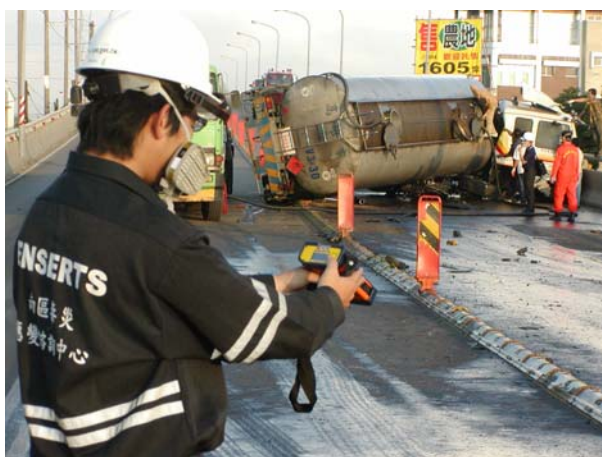
圖五、應變人員以四用氣體偵測器進行偵測

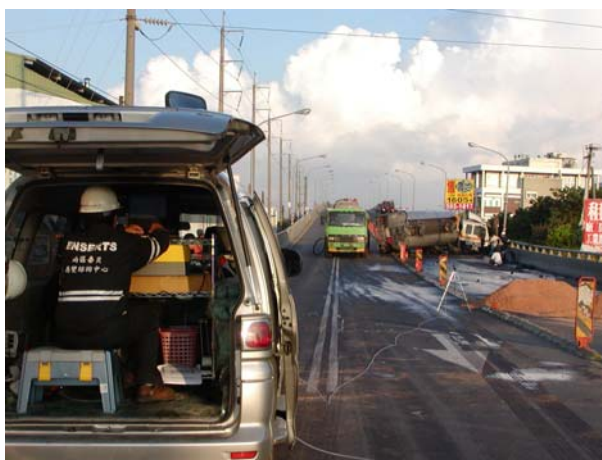
圖六、應變人員以 FTIR 進行偵測

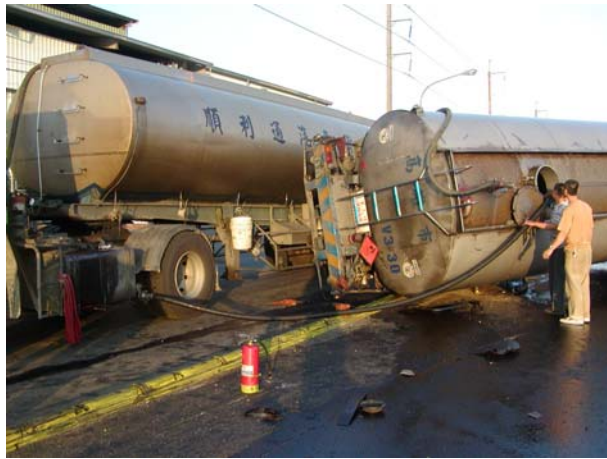
圖七、準備進行移槽作業

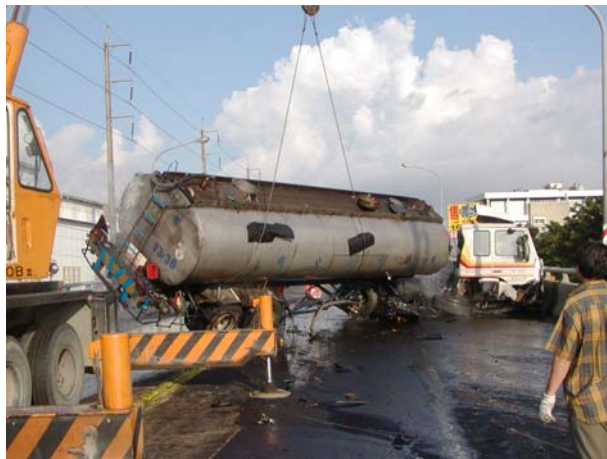
圖八、吊車進行扶正作業

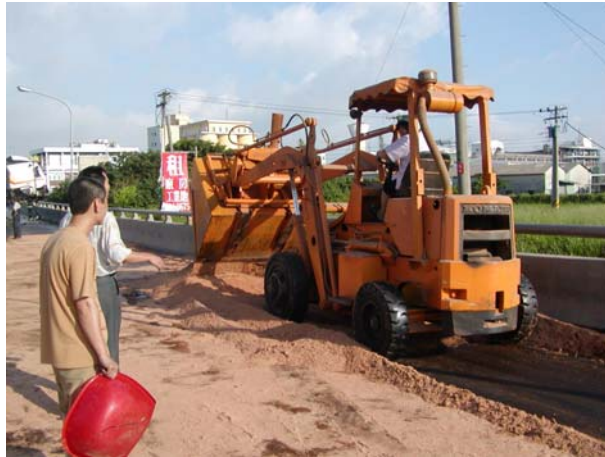
圖九、利用堆土機將木屑平鋪在柴油洩漏的地面上
